Dossier Technique Immobilier

Numéro de dossier : 2023YLO01344
Date du repérage : 23/11/2023

Désignation du ou des bâtiments
<p><i>Localisation du ou des bâtiments :</i> Département : ... Hautes-Pyrénées Adresse : 6 Rue de Recurt Commune : 65230 CASTELNAU MAGNOAC Section cadastrale AB, Parcelle(s) n° 100 Désignation et situation du ou des lot(s) de copropriété : , Lot numéro Non communiqué Périmètre de repérage : Maison de ville</p>

Objet de la mission :
<input checked="" type="checkbox"/> Constat amiante avant-vente <input checked="" type="checkbox"/> Etat relatif à la présence de termites <input checked="" type="checkbox"/> Etat des Risques et Pollutions <input checked="" type="checkbox"/> Exposition au plomb (CREP) <input checked="" type="checkbox"/> Diag. Installations Electricité

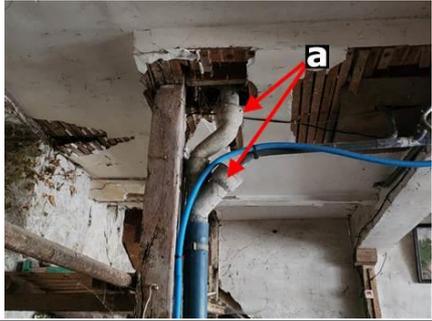
<p>Photo n° PhA001 Localisation : Rez de chaussée - Garage Ouvrage : 6 - Conduits et accessoires intérieurs - Conduits de fluides (air, eau, vapeur, fumée, échappement, autres fluides) Partie d'ouvrage : Conduit en fibres-ciment Description : Conduit en fibres-ciment</p>

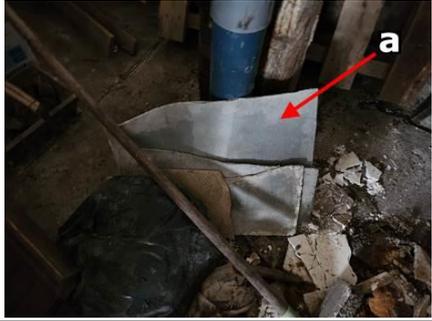
<p>Photo n° PhA002 Localisation : Rez de chaussée - Garage Ouvrage : 3 - Parois verticales intérieures - Cloisons sèches (assemblées, préfabriquées) Partie d'ouvrage : Panneaux de cloisons lisses ou moulurées, préfabriquées ou non Description : Panneaux de cloisons lisses ou moulurées, préfabriquées ou non</p>

Localisation	Identifiant + Description	Conclusion (justification)	Etat de conservation** et préconisations*	Photo
Rez de chaussée - Garage	Identifiant: 2023YLO01344/001 Description: Panneaux de cloisons lisses ou moulurées, préfabriquées ou non Liste selon annexe.13-9 du CSP: B	Présence d'amiante (sur jugement de l'opérateur)	Matériau dégradé (étendue ponctuelle) Résultat AC1** Préconisation : Il est recommandé de réaliser une action corrective de premier niveau.	
	Identifiant: 2023YLO01344/002 Description: Conduit en fibres-ciment Liste selon annexe.13-9 du CSP: B	Présence d'amiante (sur jugement de l'opérateur)	Résultat EP** Préconisation : Il est recommandé de réaliser une évaluation périodique.

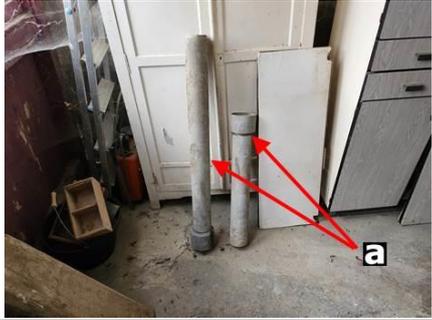
<p>Photo n° PhA003 Localisation : Rez de chaussée - Garage Ouvrage : 6 - Conduits et accessoires intérieurs - Conduits de fluides (air, eau, vapeur, fumée, échappement, autres fluides) Partie d'ouvrage : Conduit en fibres-ciment Description : Conduit en fibres-ciment</p>

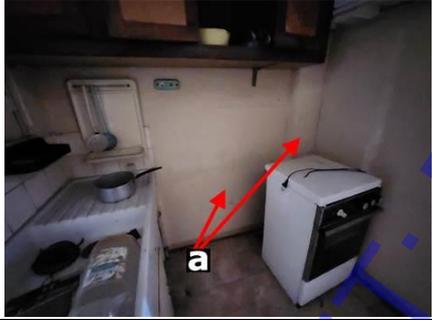
<p>Photo n° PhA004 Localisation : 1er étage - Séjour / cuisine Ouvrage : 3 - Parois verticales intérieures - Cloisons sèches (assemblées, préfabriquées) Partie d'ouvrage : Panneaux de cloisons lisses ou moulurées, préfabriquées ou non Description : Panneaux de cloisons lisses ou moulurées, préfabriquées ou non</p>

Localisation	Identifiant + Description	Conclusion (justification)	Etat de conservation** et préconisations*	Photo
1er étage - Séjour / cuisine	Identifiant: 2023YLO01344/002 Description: Panneaux de cloisons lisses ou moulurées, préfabriquées ou non Liste selon annexe.13-9 du CSP: B	Présence d'amiante (sur jugement de l'opérateur)	Matériau non dégradé Résultat EP** Préconisation : Il est recommandé de réaliser une évaluation périodique.	
Rez de chaussée - Garage	Identifiant: 2023YLO01344/003 Description: Conduit en fibres-ciment Liste selon annexe.13-9 du CSP: B	Présence d'amiante (sur jugement de l'opérateur)	Matériau non dégradé Résultat EP** Préconisation : Il est recommandé de réaliser une évaluation périodique.	
1er étage - Salle d'eau WC	Identifiant: 2023YLO01344/005 Description: Conduit en fibres-ciment Liste selon annexe.13-9 du CSP: B	Présence d'amiante (sur jugement de l'opérateur)	Matériau non dégradé Résultat EP** Préconisation : Il est recommandé de réaliser une évaluation périodique.

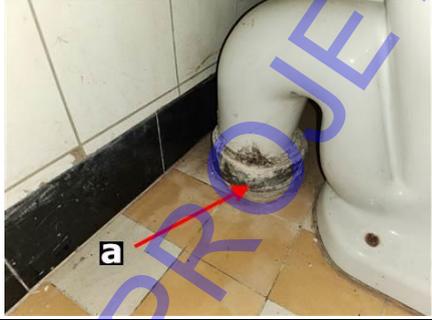
<p>Photo n° PhA005 Localisation : 1er étage - Salle d'eau WC Ouvrage : 6 - Conduits et accessoires intérieurs - Conduits de fluides (air, eau, vapeur, fumée, échappement, autres fluides) Partie d'ouvrage : Conduit en fibres-ciment Description : Conduit en fibres-ciment</p>
