Dossier Technique Immobilier

Numéro de dossier : 23/IBOS/0187

Adresse : **2 CHEMIN D'ESLOUS**

Commune : **64350 LANNECAUBE**

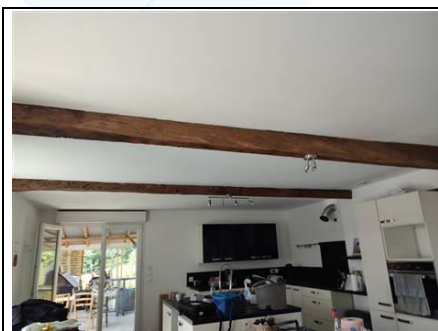
Photo n° doublage - plaque de plâtre

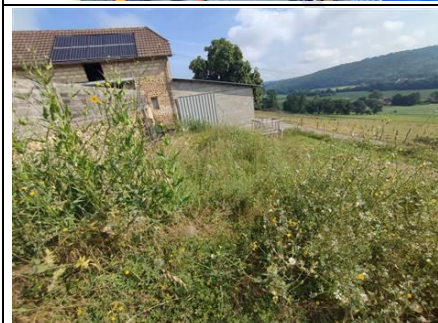
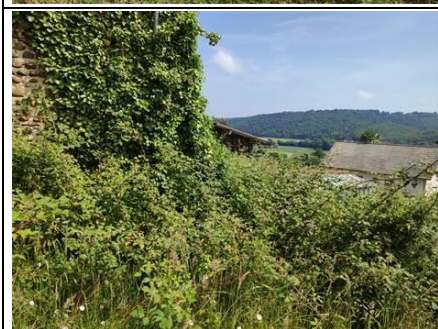
Photo n° végétation importante

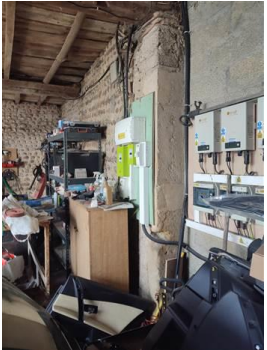
N° Article (1)	Libellé et localisation (*) des anomalies	N° Article (2)	Libellé des mesures compensatoires (3) correctement mises en œuvre	Photos
B1.3 b	Le dispositif assurant la coupure d'urgence n'est pas situé à l'intérieur du logement ou dans un emplacement accessible directement depuis le logement.

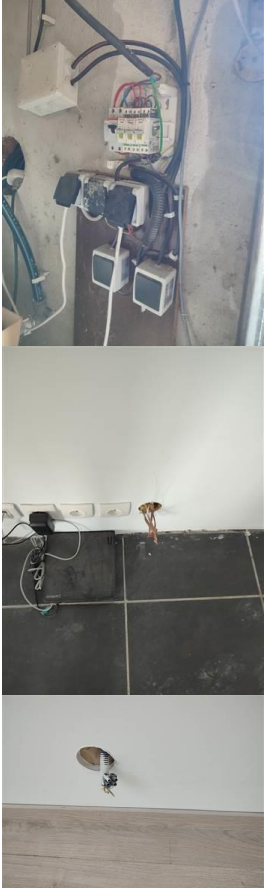
B7.3 a	L'Enveloppe d'au moins un matériel est manquante ou détériorée. Remarques : Présence de matériel électrique en place dont l'enveloppe présente des détériorations ; Faire intervenir un électricien qualifié afin de remplacer les matériels présentant des détériorations

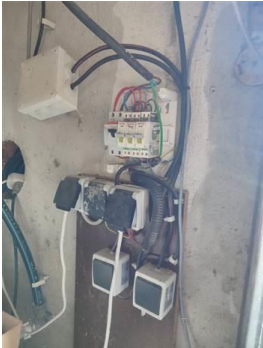
B8.3 e	Au moins un conducteur isolé n'est pas placé sur toute sa longueur dans un conduit, une goulotte ou une plinthe ou une huisserie, en matière isolante ou métallique, jusqu'à sa pénétration dans le matériel électrique qu'il alimente. Remarques : Présence de conducteurs électriques non protégés mécaniquement ; Faire intervenir un électricien qualifié afin d'installer des protections mécanique sur les conducteurs non protégés

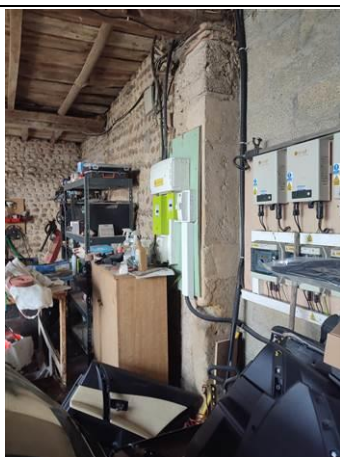
Photo PhEle001
Libellé de l'anomalie : B1.3 b Le dispositif assurant la coupure d'urgence n'est pas situé à l'intérieur du logement ou dans un emplacement accessible directement depuis le logement.

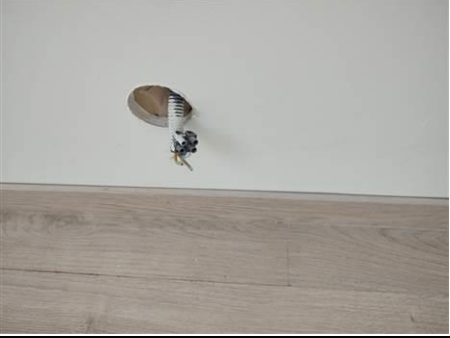
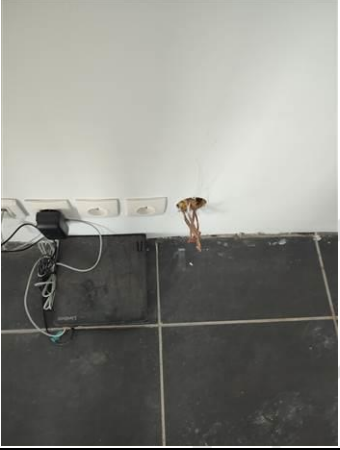
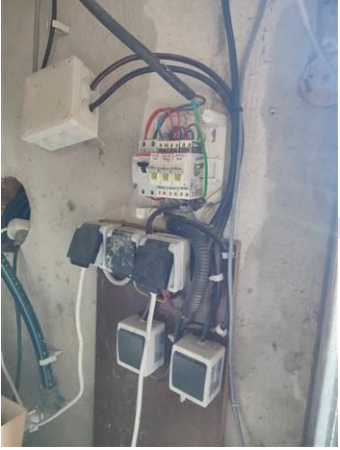
<p>Photo PhEle002 Libellé de l'anomalie : B7.3 a L'Enveloppe d'au moins un matériel est manquante ou détériorée. Remarques : Présence de matériel électrique en place dont l'enveloppe présente des détériorations ; Faire intervenir un électricien qualifié afin de remplacer les matériels présentant des détériorations</p>

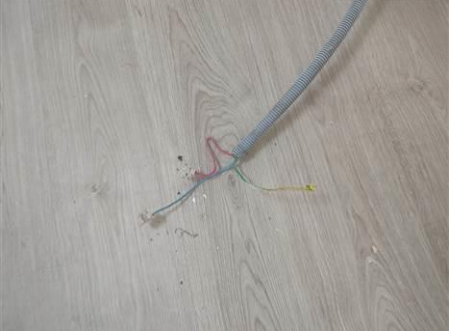
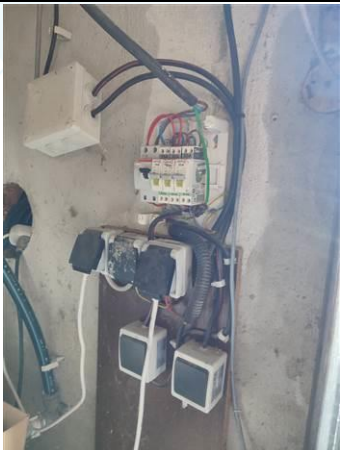
<p>Photo PhEle003 Libellé de l'anomalie : B8.3 e Au moins un conducteur isolé n'est pas placé sur toute sa longueur dans un conduit, une goulotte ou une plinthe ou une huisserie, en matière isolante ou métallique, jusqu'à sa pénétration dans le matériel électrique qu'il alimente. Remarques : Présence de conducteurs électriques non protégés mécaniquement ; Faire intervenir un électricien qualifié afin d'installer des protections mécanique sur les conducteurs non protégés</p>

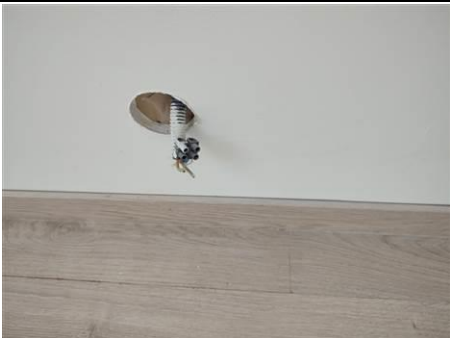
<p>Photo PhEle004 Libellé de l'anomalie : B7.3 d L'installation électrique comporte au moins une connexion avec une partie active nue sous tension accessible. Remarques : Présence de connexion de matériel électrique présentant des parties actives nues sous tension ; Faire intervenir un électricien qualifié afin de remplacer les matériels présentant des parties actives nues sous tension</p>

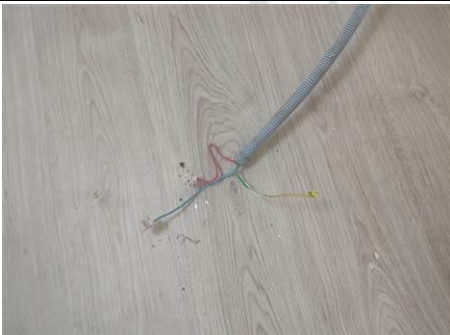
<p>Photo PhEle005 Libellé de l'anomalie : B7.3 e L'installation électrique comporte au moins un dispositif de protection avec une partie active nue sous tension accessible. Remarques : Présence de dispositif de protection de matériel électrique présentant des parties actives nues sous tension ; Faire intervenir un électricien qualifié afin de remplacer les matériels présentant des parties actives nues sous tension</p>
