Rapport d'Expertises Immobilières

DOSSIER DE DIAGNOSTICS TECHNIQUES

Référence : MASTOUMECQ 15989 14.06.23

Bien : **Maison d'habitation sur 2 niveaux avec dépendances**
Adresse : **37 route de Charre
64190 ARAUJUZON**

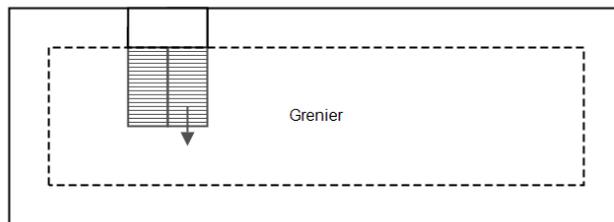
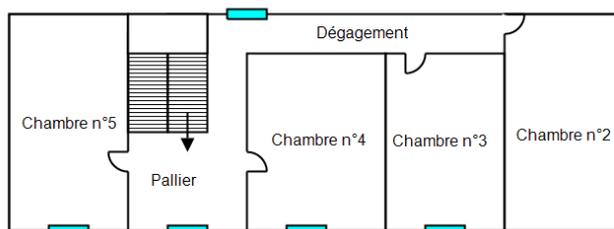
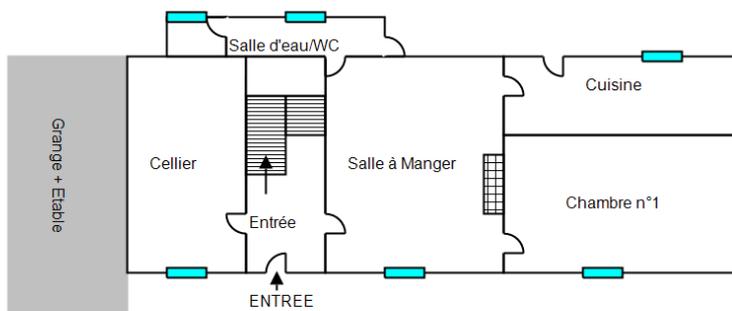
PLANCHE DE REPERAGE USUEL				Adresse de l'immeuble : 37 route de Charre 64190 ARAUJUZON	
N° dossier :	MASTOUMECQ 15989 14.06.23				
N° planche :	2/2	Version :	0	Type :	Croquis
Origine du plan :	Cabinet de diagnostics			Bâtiment – Niveau :	Croquis N°2 : Ensemble

Plaques ondulées / fibre-ciment

- Plaques ondulées / fibre-ciment
- Plaques en fibre-ciment
