**Bonjour,  
Veuillez trouver votre rapport  
d'expertise immobilière durable\***

Adresse :

**8 Chemin Hilhaou  
31310 RIEUX-VOLVESTRE**

N°ADEME : [2331E4108626J](#)  
Etabli le : 30/11/2023  
Valable jusqu'au : 29/11/2033

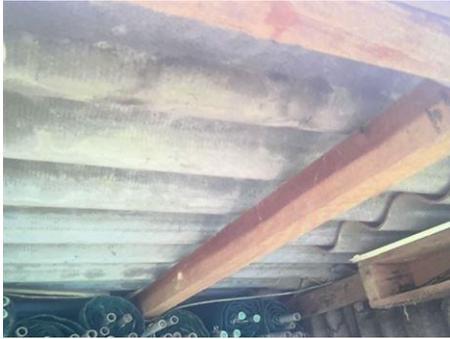
Photo n° PHA001  
 Localisation : Ext – Abris 1  
 Ouvrage : Toitures  
 Partie d'ouvrage : Plaques (fibres-ciment)  
 Description : Plaques (fibres-ciment)  
 Localisation sur croquis : ZPSO-001

| Localisation | Identifiant + Description | Conclusion (justification) | Etat de conservation** et préconisations* | Photo |
|---|--|--|---|---|
| Ext - Abris 1 | <u>Identifiant:</u> ZPSO-001<br><u>Description:</u> Plaques (fibres-ciment)<br><u>Composant de la construction:</u> Toitures<br><u>Partie à sonder:</u> Plaques (fibres-ciment)<br><u>Liste selon annexe.13-9 du CSP:</u> B<br><u>Localisation sur croquis:</u> ZPSO-001<br><u>Sondage:</u> Visuel | Présence d'amiante (Sur jugement de l'opérateur) | Matériau non dégradé<br><br><b>Résultat EP**</b><br><br><b>Préconisation :</b> Il est recommandé de réaliser une évaluation périodique. | |

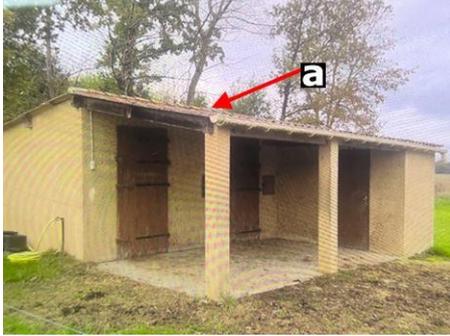
Photo n° PHA002  
 Localisation : Ext – Abris 2  
 Ouvrage : Toitures  
 Partie d'ouvrage : Plaques (fibres-ciment)  
 Description : Plaques (fibres-ciment)  
 Localisation sur croquis : ZPSO-002

| Localisation | Identifiant + Description | Conclusion (justification) | Etat de conservation** et préconisations* | Photo |
|---|--|--|---|---|
| Ext - Abris 2 | <u>Identifiant:</u> ZPSO-002<br><u>Description:</u> Plaques (fibres-ciment)<br><u>Composant de la construction:</u> Toitures<br><u>Partie à sonder:</u> Plaques (fibres-ciment)<br><u>Liste selon annexe.13-9 du CSP:</u> B<br><u>Localisation sur croquis:</u> ZPSO-002<br><u>Sondage:</u> Visuel | Présence d'amiante (Sur jugement de l'opérateur) | Matériau non dégradé<br><br><b>Résultat EP**</b><br><br><b>Préconisation :</b> Il est recommandé de réaliser une évaluation périodique. | |

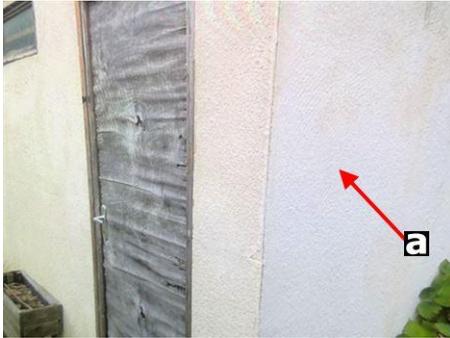
Photo n° PHA003  
 Localisation : Ext – Abris 1  
 Ouvrage : Cloisons  
 Partie d'ouvrage : Panneaux de cloisons  
 Description : Panneaux de cloisons  
 Localisation sur croquis : ZPSO-003

| Localisation | Identifiant + Description | Conclusion (justification) | Etat de conservation** et préconisations* | Photo |
|---|--|--|---|---|
| | <u>Identifiant:</u> ZPSO-003<br><u>Description:</u> Panneaux de cloisons<br><u>Composant de la construction:</u> Cloisons<br><u>Partie à sonder:</u> Panneaux de cloisons<br><u>Liste selon annexe.13-9 du CSP:</u> B<br><u>Localisation sur croquis:</u> ZPSO-003<br><u>Sondage:</u> Sonore; Visuel | Présence d'amiante (Sur jugement de l'opérateur) | Matériau non dégradé<br><br><b>Résultat EP**</b><br><br><b>Préconisation :</b> Il est recommandé de réaliser une évaluation périodique. | |
