## **Dossier de Diagnostics Techniques Immobiliers**

**Adresse du bien : 17 RUE BASSE  
65100 LOURDES**

**Dossier n° GALLARD-20-07-5299**

# Dossier Technique immobilier

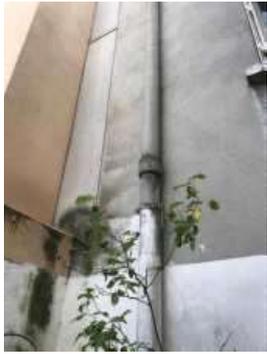
Localisation	Identifiant + Description	Conclusion (justification)	Etat de conservation** et préconisations*	Photo
Local commercial - Réserve; Parties extérieures	<p><u>Identifiant:</u> M001  <u>Description:</u> Conduit en fibres-ciment  <u>Liste selon annexe.13-9 du CSP :</u> B</p>	Présence d'amiante (Sur jugement de l'opérateur)	<p>Matériau non dégradé</p> <p><b>Résultat EP**</b></p> <p><b>Préconisation :</b> Il est recommandé de réaliser une évaluation périodique.</p> <p><b>Recommandation :</b> Voir les "Conséquences réglementaires et préconisations" au chapitre 7.4 des annexes du rapport amiante.</p>

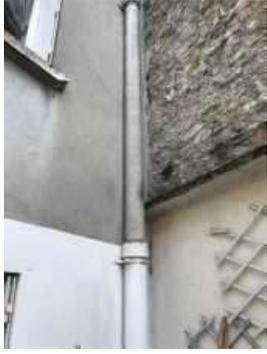
RDC - Cellier; R+1 - Terrasse; Parties extérieures	<p><u>Identifiant:</u> M002  <u>Description:</u> Conduit en fibres-ciment  <u>Liste selon annexe.13-9 du CSP :</u> B</p>	Présence d'amiante (Sur jugement de l'opérateur)	<p>Matériau non dégradé</p> <p><b>Résultat EP**</b></p> <p><b>Préconisation :</b> Il est recommandé de réaliser une évaluation périodique.</p> <p><b>Recommandation :</b> Voir les "Conséquences réglementaires et préconisations" au chapitre 7.4 des annexes du rapport amiante.</p>

Dossier n° GALLARD-20-07-5299  
 Date de l'évaluation : 07/07/2020  
 Bâtiment / local ou zone homogène : RDC - Cellier; R+ 1 - Terrasse; Parties extérieures  
 Identifiant Matériau : M002  
 Matériau : Conduit en fibres-ciment  
 Résultat EP : Il est recommandé de réaliser une évaluation périodique.

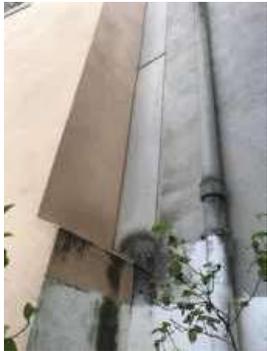
Localisation	Identifiant + Description	Conclusion (justification)	Etat de conservation** et préconisations*	Photo
Parties extérieures	<p><u>Identifiant:</u> M003  <u>Description:</u> Plaques  <u>Liste selon annexe.13-9 du CSP :</u> B</p>	Présence d'amiante (Sur jugement de l'opérateur)	<p>Matériau non dégradé</p> <p><b>Résultat EP**</b></p> <p><b>Préconisation :</b> Il est recommandé de réaliser une évaluation périodique.</p> <p><b>Recommandati on :</b> Voir les "Conséquences réglementaires et préconisations" au chapitre 7.4 des annexes du rapport amiante.</p>

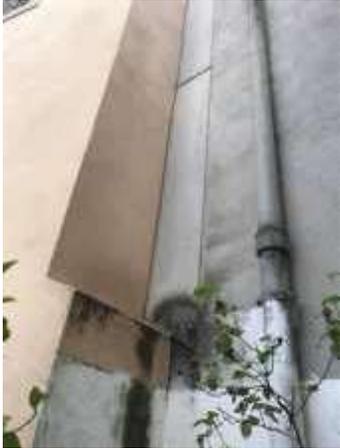
<p>Photo n° PhA001                  Localisation : Local commercial - Réserve; Parties extérieures                  Ouvrage : 6 - Conduits et accessoires intérieurs - Conduits de fluides (air, eau, vapeur, fumée, échappement, autres fluides)                  Partie d'ouvrage : Conduit en fibres-ciment                  Description : Conduit en fibres-ciment                  Localisation sur croquis : M001</p>
	<p>Photo n° PhA002                  Localisation : RDC - Cellier; R+ 1 - Terrasse; Parties extérieures                  Ouvrage : 6 - Conduits et accessoires intérieurs - Conduits de fluides (air, eau, vapeur, fumée, échappement, autres fluides)                  Partie d'ouvrage : Conduit en fibres-ciment                  Description : Conduit en fibres-ciment                  Localisation sur croquis : M002</p>

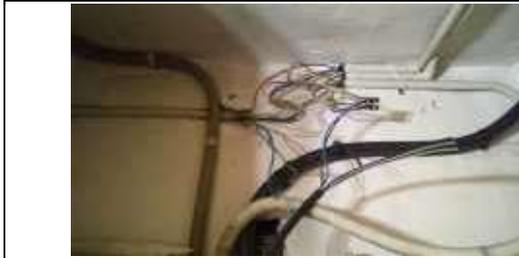
Photo PhEle003

<p>Photo du Compteur électrique</p>
	<p>Photo PhEle001 Libellé de l'anomalie : L'installation comporte au moins un matériel électrique vétuste.</p>
	<p>Photo PhEle002 Libellé de l'anomalie : Au moins un conducteur isolé n'est pas placé sur toute sa longueur dans un conduit, une goulotte ou une plinthe ou une huisserie, en matière isolante ou métallique, jusqu'à sa pénétration dans le matériel électrique qu'il alimente.</p>

Libellé de l'anomalie : L'installation électrique comporte au moins une connexion avec une partie active nue sous tension accessible.

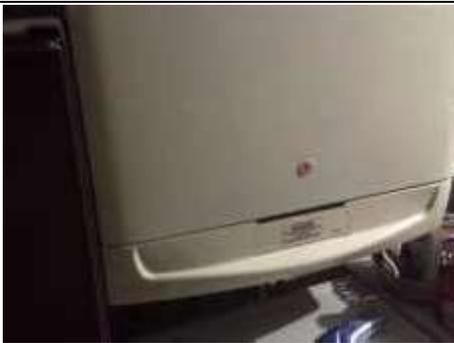
<p>Photo n° PhGaz001                  Localisation : RDC - Cellier                  Chaudière SAUNIER DUVAL (Type : Etanche)</p>
