Dossier N° 2020-03-01394

Dossier de Diagnostic Technique

Vente

Rue Laborde
65130 LABASTIDE

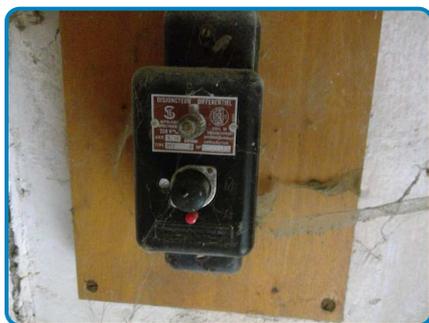
Anomalie B.3.3.6 a3 sur Install. n°1

N° ARTICLE ⁽¹⁾⁽²⁾	Libellé et localisation (*) des anomalies / Mesures compensatoires ⁽³⁾	Photo
B.3.3.2 a	Il n'existe pas de conducteur de terre. <u>Localisation</u> : Prise de terre <u>Précision</u> : Absence de prise de terre.	
B.3.3.4 a	La connexion à la liaison équipotentielle principale d'au moins une canalisation métallique de gaz, d'eau, de chauffage central de conditionnement d'air, ou d'un élément conducteur de la structure porteuse du bâtiment n'est pas assurée (résistance de continuité > 2 Ω). <u>Localisation</u> : Prise de terre <u>Précision</u> : Absence de prise de terre.	
B.3.3.6 a3	Au moins un circuit (n'alimentant pas des socles de prises de courant) n'est pas relié à la terre.

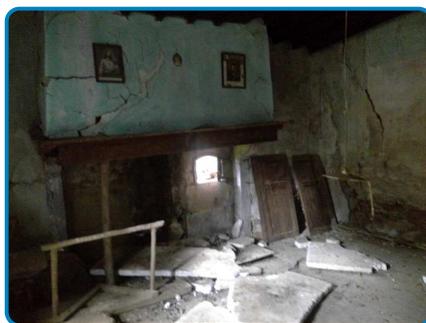
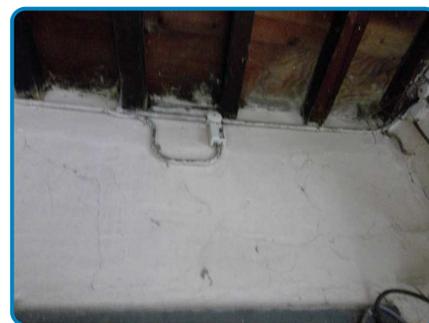
Anomalie B.7.3 a sur Install. n°1

B.7.3 b	L'isolant d'au moins un conducteur est dégradé.	
B.7.3 d	L'installation électrique comporte au moins une connexion avec une partie active nue sous tension accessible.	
B.7.3 e	L'installation électrique comporte au moins un dispositif de protection avec une partie active nue sous tension accessible. <u>Précision</u> : Fusible(s) à tabatière
