Dossier de diagnostic technique

Monsieur RICHARD
3 HAMEAU DE LA SEOUBE D'ALLIER
65690 ANGOS

M. Anthony LEQUEUVRE
Maison du Diag
4 Rue d'Isaby
65420 IBOS
Tél : 05 62 37 23 50
Port : 07 60 07 87 68

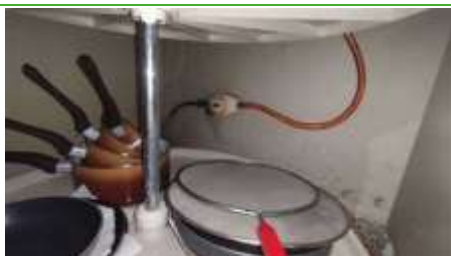
Photo n° PhGaz001

8a2 : au moins un organe de coupure d'appareil n'est pas accessible. (Rez de chaussée - Cuisine)

L'installation comporte des anomalies de type A1 qui devront être réparées ultérieurement.

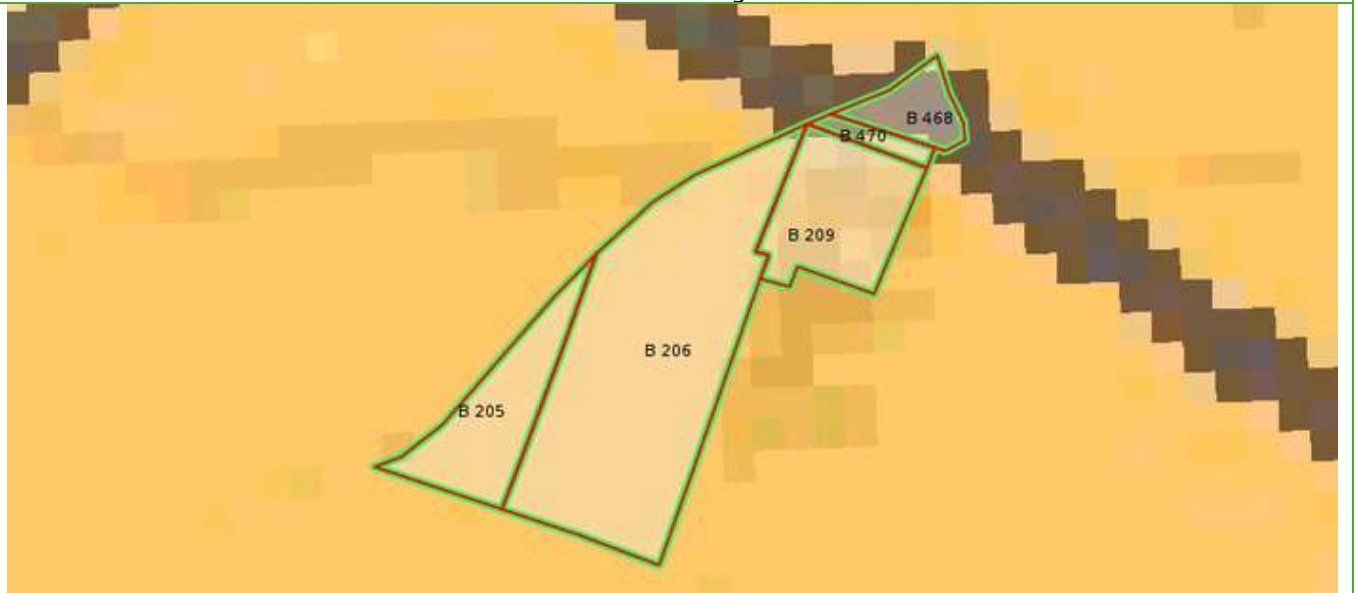
Mouvement de terrain Argile (Loi ELAN) - Plan de prévention Informatif - Immeuble exposé
Zoom extrait de la carte originale ci-dessus

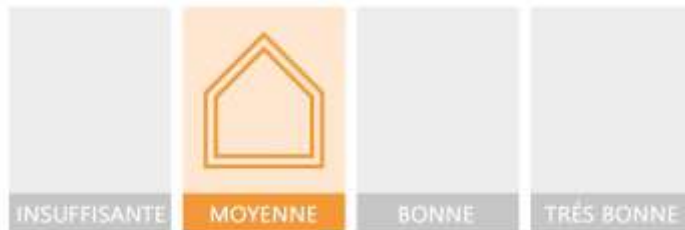
Performance de l'isolation
