Dossier Technique Immobilier

Numéro de dossier : 24/0057
Date du repérage : 09/01/2024

Département : **Haute-Garonne**
Adresse : **Le village**
Commune : **31440 MELLES**
Section cadastrale C, Parcelle(s) n° 439 et 271

Résumé de l'expertise n° 24/0057

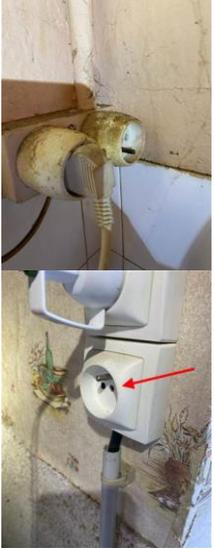
Domaines	Anomalies	Photo
	<p>Au moins un socle de prise de courant comporte une broche de terre non reliée à la terre. Remarques : Présence de circuits électriques non équipés de conducteurs de protection ; Faire intervenir un électricien qualifié afin d'installer des conducteurs de protection sur les circuits qui n'en sont pas équipés</p>

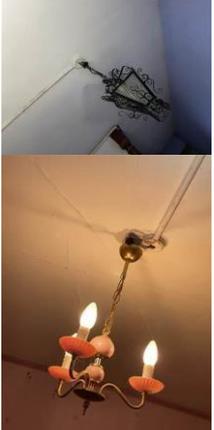
<p>Au moins un circuit (n'alimentant pas des socles de prises de courant) n'est pas relié à la terre. Remarques : Présence de circuits électriques non équipés de conducteurs de protection ; Faire intervenir un électricien qualifié afin d'installer des conducteurs de protection sur les circuits qui n'en sont pas équipés</p>

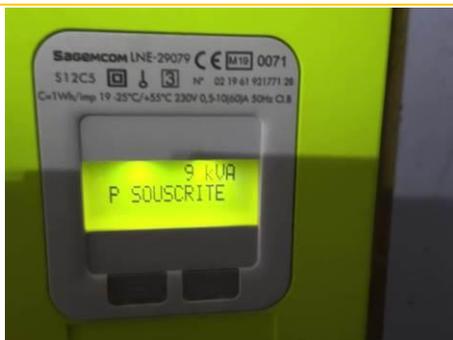
Photo du Compteur électrique
