Dossier Technique Immobilier

Numéro de dossier : 2024YLO01586
Date du repérage : 12/03/2024

Désignation du ou des bâtiments
<p><i>Localisation du ou des bâtiments :</i> Département : ... Hautes-Pyrénées Adresse : 8 Rue de la Mairie Commune : 65230 PUNTOUS Section cadastrale C, Parcelle(s) n° 31 Désignation et situation du ou des lot(s) de copropriété : , Lot numéro Non communiqué Périmètre de repérage : Maison et annexes</p>

Objet de la mission :
<input checked="" type="checkbox"/> Constat amiante avant-vente <input checked="" type="checkbox"/> Etat relatif à la présence de termites <input checked="" type="checkbox"/> Etat des Risques et Pollutions <input checked="" type="checkbox"/> Exposition au plomb (CREP) <input checked="" type="checkbox"/> Diagnostic de Performance Energétique

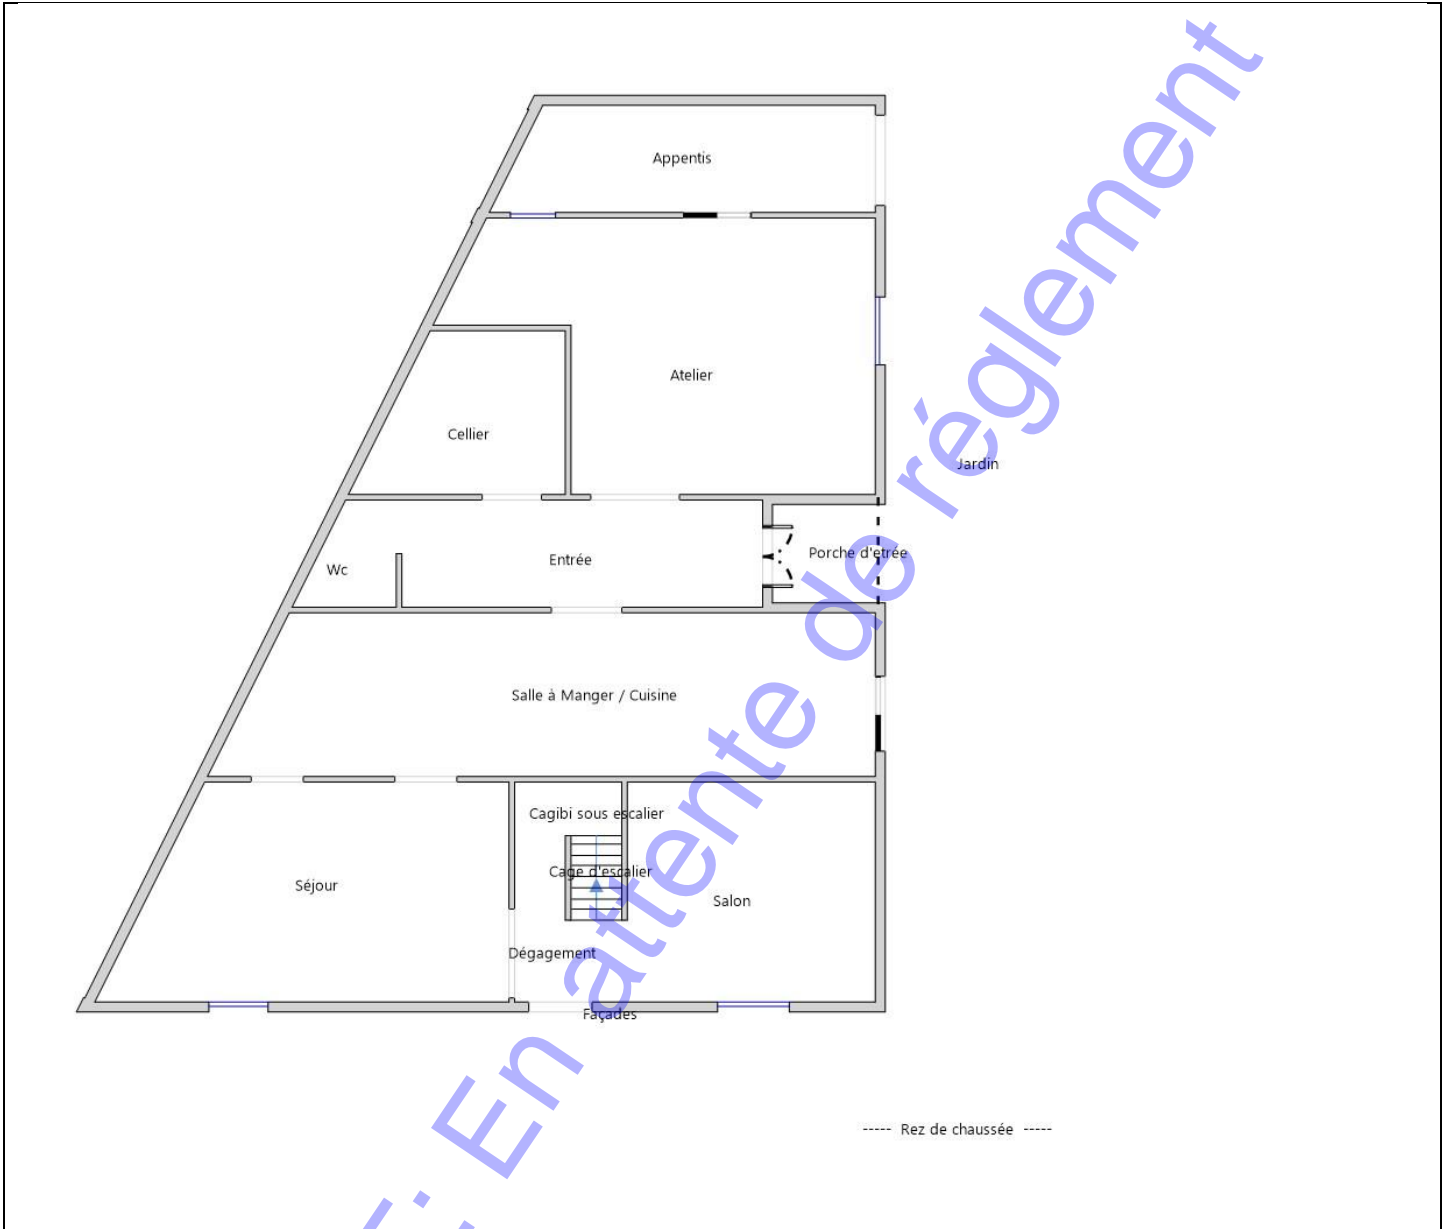
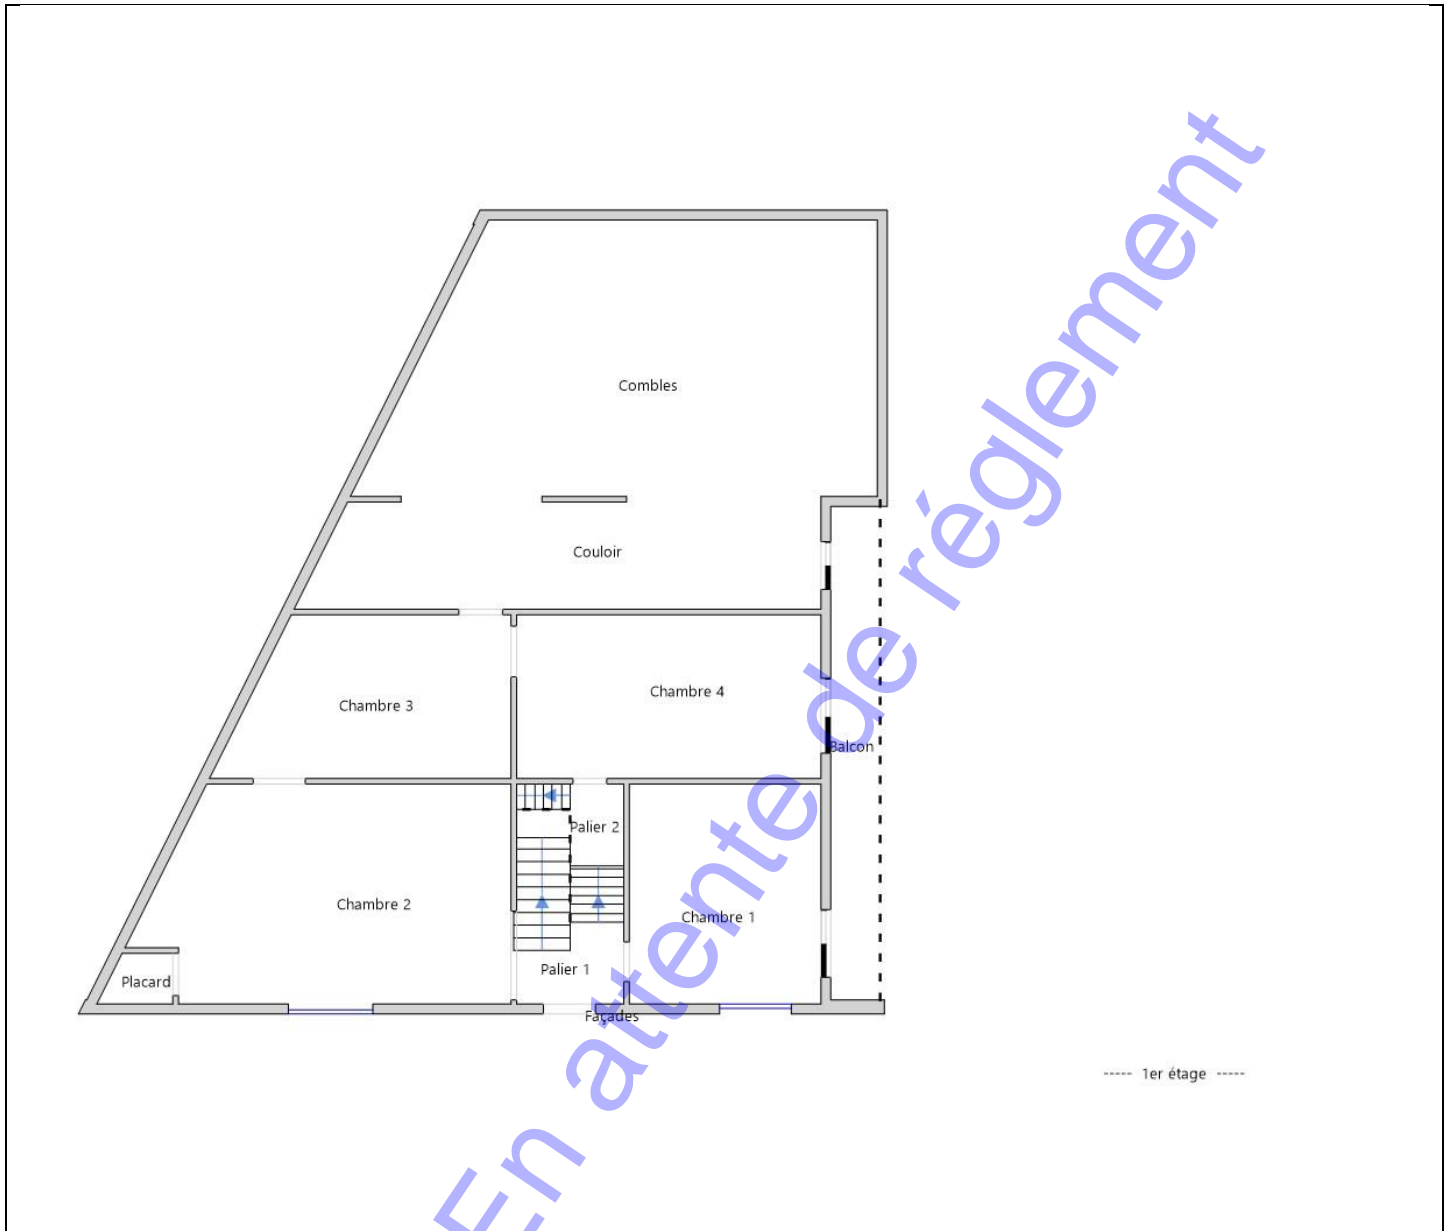
7.1 - Annexe - Schéma de repérage

Amiante	Dans le cadre de la mission, il n'a pas été repéré de matériaux et produits susceptibles de contenir de l'amiante.

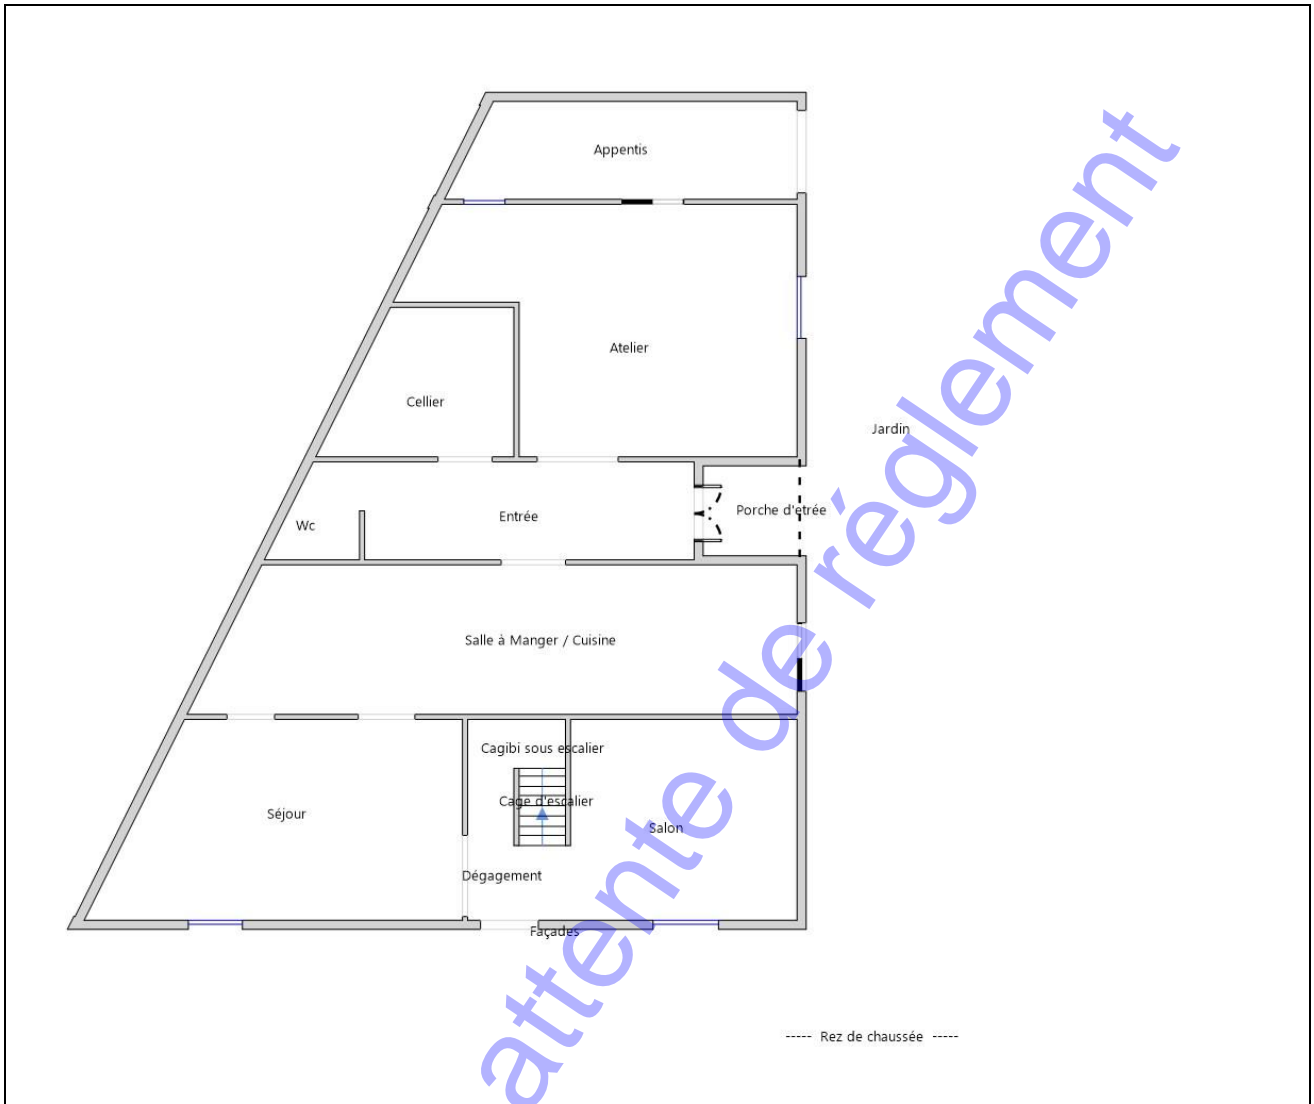
Annexe – Croquis de repérage

Etat Termite/Parasitaire	Il n'a pas été repéré d'indice d'infestation de termites.
