Adresse : **78 Chemin de Betbeze**

Commune : **65230 THERMES-MAGNOAC**

DPE diagnostic de performance énergétique (logement)

adresse : **78 Chemin de Betbeze 65230 THERMES-MAGNOAC**
type de bien : Maison Individuelle
année de construction : Avant 1948
surface habitable : **150,33 m²**

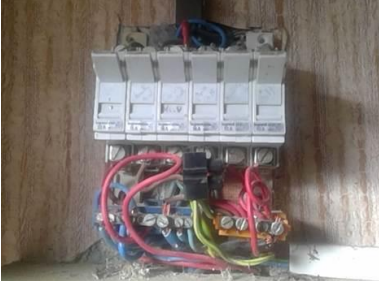
Domaines	Anomalies (1,2,3,4,5,6)	Photo
  <p data-bbox="113 757 493 875">2. Dispositif de protection différentiel à l'origine de l'installation - Installation de mise à la terre</p>	<p data-bbox="501 432 1302 488">Au moins un socle de prise de courant ne comporte pas de broche de terre.</p> <p data-bbox="501 488 1302 633">Remarques : Présence de circuits électriques non équipés de conducteurs de protection ; Faire intervenir un électricien qualifié afin d'installer des conducteurs de protection sur les circuits qui n'en sont pas équipés (Etable maisonCuisine, EntréeSalle à mangerDégagementSalle d'eau)</p>	
<p data-bbox="113 909 493 1025">2. Dispositif de protection différentiel à l'origine de l'installation - Installation de mise à la terre</p>	<p data-bbox="501 887 1302 943">Au moins un socle de prise de courant comporte une broche de terre non reliée à la terre.</p> <p data-bbox="501 943 1302 1059">Remarques : Présence de circuits électriques non équipés de conducteurs de protection ; Faire intervenir un électricien qualifié afin d'installer des conducteurs de protection sur les circuits qui n'en sont pas équipés (Cuisine)</p>

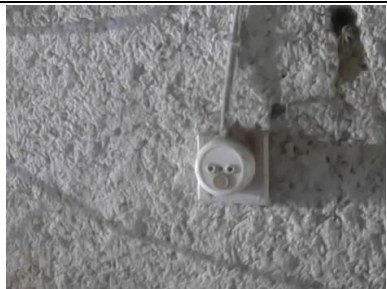
Domaines	Informations complémentaires (IC)	Photo
IC. Socles de prise de courant, dispositif à courant différentiel résiduel à haute sensibilité	Il n'y a aucun dispositif différentiel à haute sensibilité ≤ 30 mA

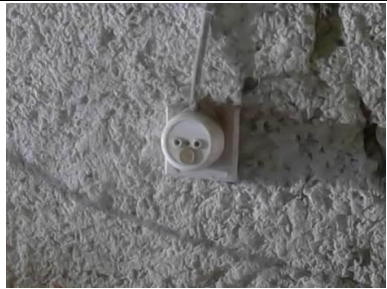
<p>IC. Socles de prise de courant, dispositif à courant différentiel résiduel à haute sensibilité</p>	<p>Au moins un socle de prise de courant n'est pas de type à obturateur</p> <p>Remarques : Présence de socles de prises non équipés d'obturateur ; Faire intervenir un électricien qualifié afin de remplacer les socles de prises non équipés d'obturateur par des socles de prises à obturateur (Etable maisonCuisine, EntréeSalle à mangerDégagementSalle d'eau)</p>
