Pré-Rapport du 24/08/2020 de la mission de repérage des matériaux et produits contenant de l'amiante pour l'établissement du constat établi à l'occasion de la vente d'un immeuble bâti (listes A et B de l'annexe 13-9 du Code de la Santé publique)

Numéro de dossier : 20/DAN/0386
Date du repérage : 20/08/2020

Adresse	Rue : 5 Rue Georges Magnoac Bât., escalier, niveau, appartement n°, lot n°: Lot numéro Non communiqué, Code postal, ville : . 65000 TARBES Section cadastrale AW, Parcelle numéro 14,
Périmètre de repérage : Cabinet médical de kinésithérapie
Type de logement : Local commercial > 200 m²
Fonction principale du bâtiment : Autres
Date de construction : < 1949

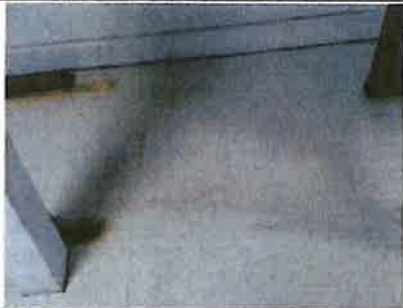
<p>Photo n° PhA001 Localisation : salle sport Sous sol Ouvrage : Revêtements de sol (l'analyse doit concerner chacune des couches du revêtement) Partie d'ouvrage : Dalles plastiques Description : Dalles plastiques Localisation sur croquis : ZPSO-001</p>

Localisation	Identifiant + Description	Conclusion (justification)	Etat de conservation** et préconisations*	Photo
salle sport Sous sol	Identifiant: ZPSO-001 Description: Dalles plastiques	Présence d'amiante (sur Jugement de l'opérateur)	Matériau dégradé (étendue ponctuelle) Résultat EP** Préconisation : Il est recommandé de réaliser une évaluation périodique. Recommandation : Surveillance

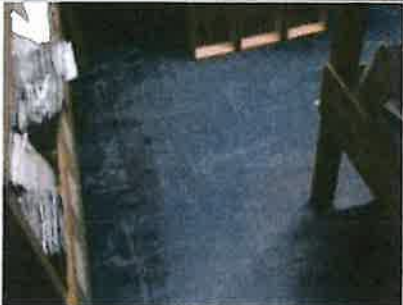
<p>Photo n° PhA002 Localisation : locaux archives Ouvrage : Revêtements de sol (l'analyse doit concerner chacune des couches du revêtement) Partie d'ouvrage : Dalles plastiques Description : Dalles plastiques Localisation sur croquis : ZPSO-002</p>

locaux archives	Identifiant: ZPSO-002 Description: Dalles plastiques	Présence d'amiante (sur Jugement de l'opérateur)	Matériau non dégradé Résultat EP** Préconisation : Il est recommandé de réaliser une évaluation périodique. Recommandation : Surveillance
