## Dossier Technique Immobilier

Numéro de dossier : 2024YLO01451  
Date du repérage : 12/01/2024

Désignation du ou des bâtiments
<p><i>Localisation du ou des bâtiments :</i> Département : ... <b>Hautes-Pyrénées</b> Adresse : ..... <b>9 Rue de la Fontaine</b> Commune : ..... <b>65190 TOURNAY</b> <b>Section cadastrale E, Parcelle(s) n°</b> <b>223,1060,1134</b> Désignation et situation du ou des lot(s) de copropriété : <b>, Lot numéro Non communiqué</b></p> <p>Périmètre de repérage : <b>Maison et annexes</b></p>

## Résumé de l'expertise n° 2024YLO01451

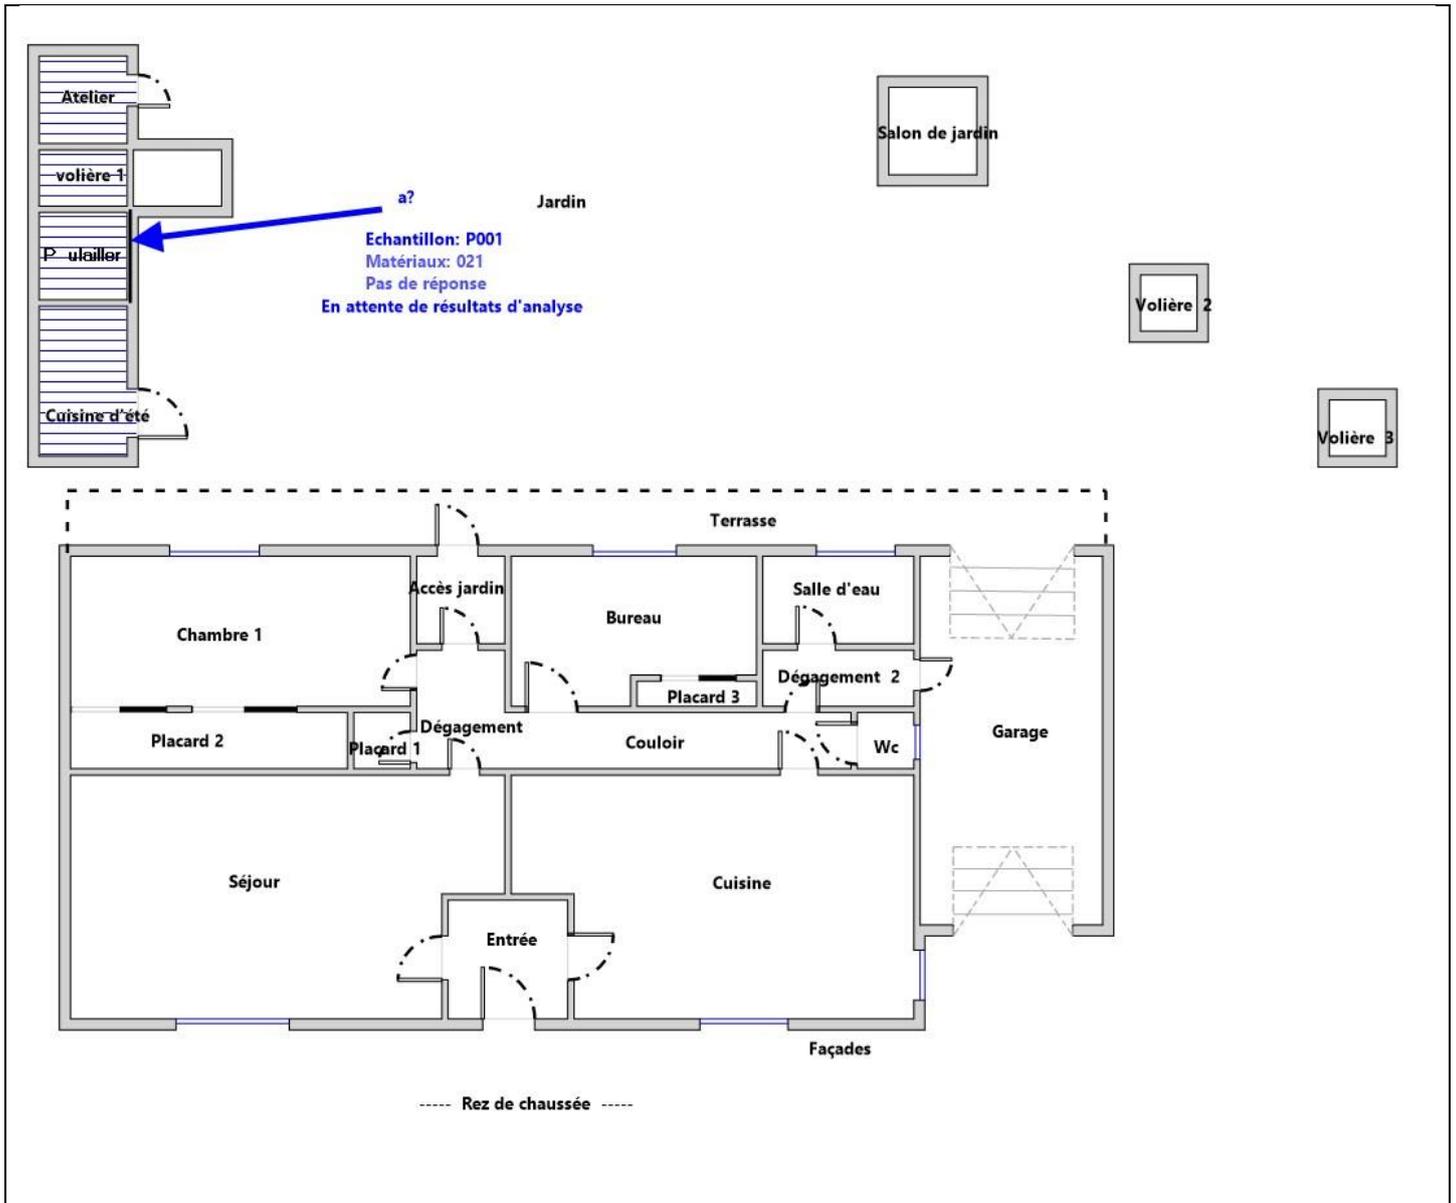
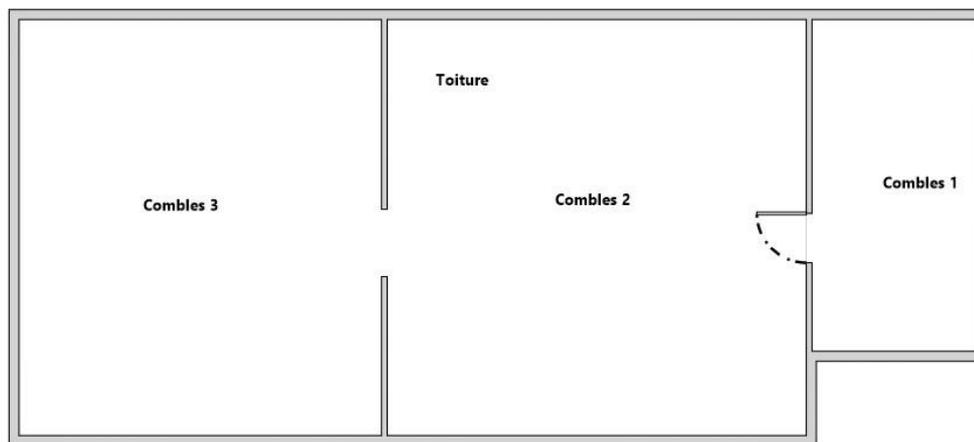
7.1 - Annexe - Schéma de repérage

Localisation	Identifiant + Description	Justification	Etat de conservation et préconisations	Photo
Annexes - Poulailler/Cuisine été/ Atelier	<p>Identifiant: 2024YLO01451/021-P001</p> <p>Description: Plaques en fibres-ciment (y compris plaques « sous tuiles »)</p> <p>Liste selon annexe.13-9 du CSP: B</p>	En attente des résultats d'analyse	<p>Matériau dégradé (étendue ponctuelle)</p> <p><b>Résultat</b> AC1**</p> <p><b>Préconisation :</b> Il est recommandé de réaliser une action corrective de premier niveau.</p>
