## Résumé de l'expertise n° 24/SOL/5923

Adresse : ..... **1 CHEMIN DU BOUSTU**

Commune : ..... **65100 SÉGUS**

Périmètre de repérage : .... **MAISON, ABRIS ET ABORDS IMMEDIATS**

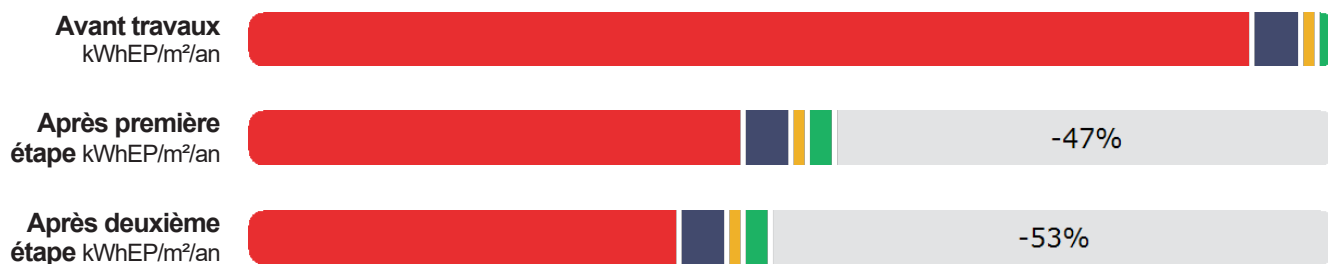
### Répartition des consommations annuelles énergétiques

usage						total
	chauffage	eau chaude sanitaire	refroidissement	éclairage	auxiliaires	
consommation d'énergie (kWh/m <sup>2</sup> /an)	GPL 64 <sub>EP</sub> (64 <sub>EF</sub> )  Bois 86 <sub>EP</sub> (86 <sub>EF</sub> )	GPL 14 <sub>EP</sub> (14 <sub>EF</sub> )	-	Électrique 5 <sub>EP</sub> (2 <sub>EF</sub> )	Électrique 6 <sub>EP</sub> (3 <sub>EF</sub> )	175 <sub>EP</sub> (169 <sub>EF</sub> )
frais annuels d'énergie (fourchette d'estimation*)	de 1 790 € à 2 440 €	de 300 € à 410 €	-	de 80 € à 120 €	de 110 € à 170 €	de 2 280 € à 3 140 €

Conventionnellement, ces chiffres sont donnés pour une température de chauffage de 19° réduite à 16°C la nuit ou en cas d'absence du domicile, une climatisation réglée à 28° (si présence de clim), et une consommation d'eau chaude standardisée par personne et par jour.
