Monsieur VIGUIER Guillaume  
ROUTE DE LESPIELLE  
64350 SIMACOURBE

# Constat de risque d'exposition au plomb CREP

### Au rapport de mission de repérage n° 1801/VIGUIER/3869

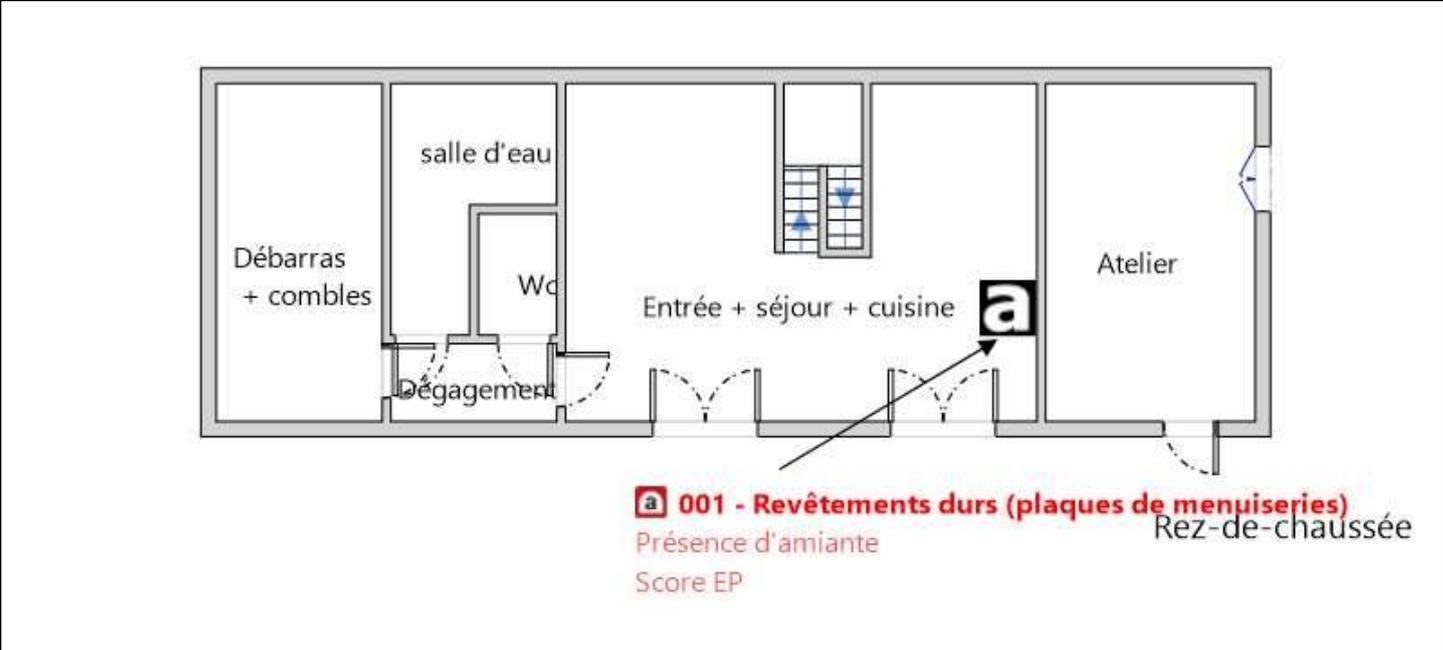
**7.1 - Annexe - Schéma de repérage**

**Planche (croquis) de repérage technique effectué par le cabinet : Maison du Diag, auteur : MARTINEZ Cédric  
Dossier n° 1801/VIGUIER/3869 du 24/01/2018  
Adresse du bien : ROUTE DE LESPIELLE (Non communiqué) 64350 SIMACOURBE**

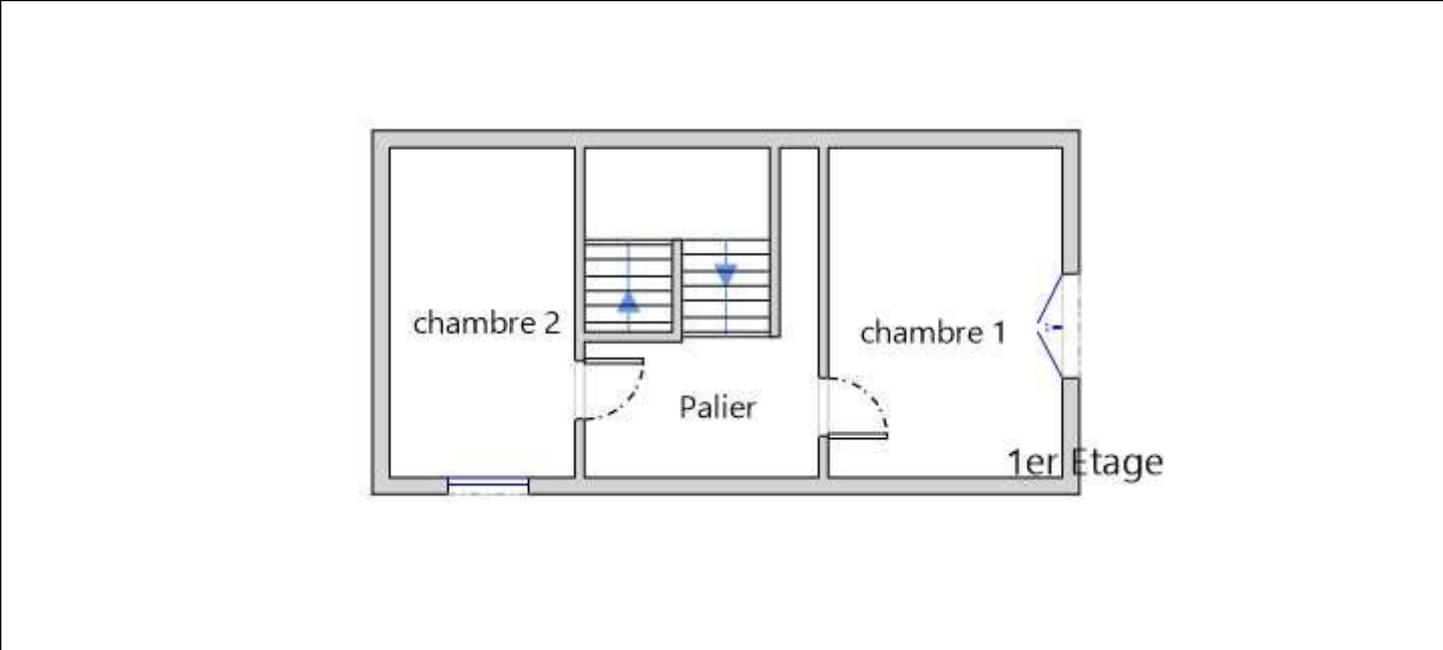
**Planche (croquis) de repérage technique effectué par le cabinet : Maison du Diag, auteur : MARTINEZ Cédric  
Dossier n° 1801/VIGUIER/3869 du 24/01/2018  
Adresse du bien : ROUTE DE LESPIELLE (Non communiqué) 64350 SIMACOURBE**

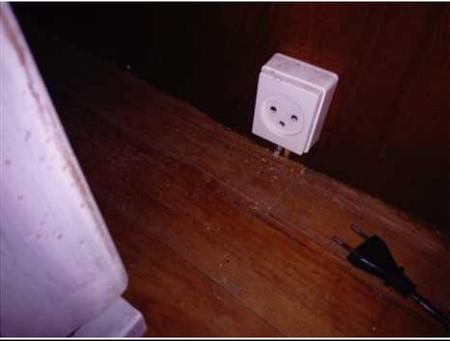
<p>Photo Ele002 Localisation : Général Libellé de l'anomalie : B3.3.6 a1 Au moins un socle de prise de courant ne comporte pas de broche de terre.</p>

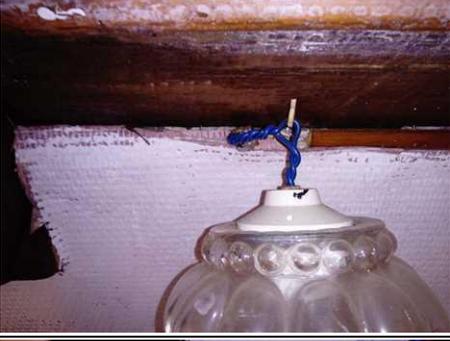
<p>Photo Ele003 Localisation : Général Libellé de l'anomalie : B3.3.6 a3 Au moins un circuit (n'alimentant pas des socles de prises de courant) n'est pas relié à la terre.</p>

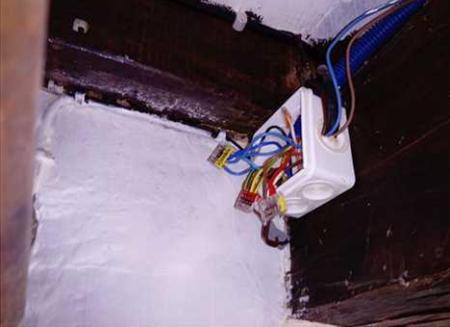
<p>Photo Ele004 Localisation : Général Libellé de l'anomalie : B7.3 c2 Au moins un conducteur nu et/ou au moins une partie accessible est alimenté sous une tension supérieure à 25 V a.c. ou supérieure ou égale 50 V d.c. ou est alimenté par une source autre que TBTS. Remarques : Présence de parties actives accessibles alimentés par une tension &gt;25 VAC (Courant Alternatif), ou &gt;50 VDC (Courant Continu) ou non TBTS (Très Basse Tension de Sécurité) ; Faire intervenir un électricien qualifié afin de supprimer le(s) risque(s) de contact avec les parties actives</p>
