Rapport de mission de repérage des matériaux et produits contenant de l'amiante pour l'établissement du constat établi à l'occasion de la vente d'un immeuble bâti (Listes A et B de l'annexe 13-9 du Code de la Santé publique)

Immeuble bâti visité

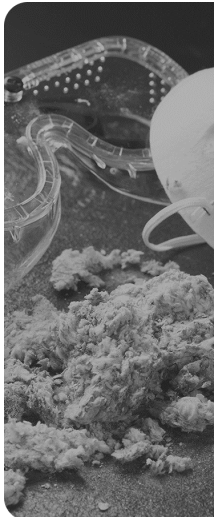
Depuis, les clients Mr et Madame PAVIOT ont fait réaliser des travaux de création / installation d'un insert de Marque DEVILLE ainsi que son coffrage, de son habillage à l'emplacement même où l'amiante avait été repéré.

D'après les clients, l'amiante a alors été retirée par la société Pyrénées Ramonage 64800 NAY à cette occasion et si tel n'était pas le cas, les matériaux amiantés ne sont actuellement ni visible ni accessible.

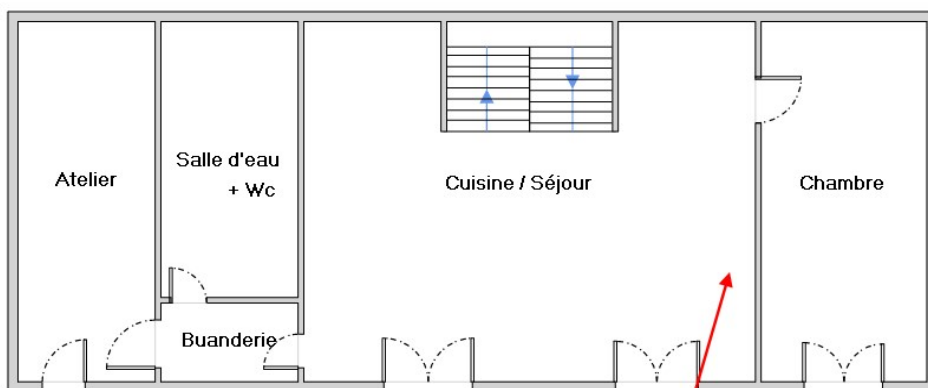
RDC

Insert de cheminée et son coffrage

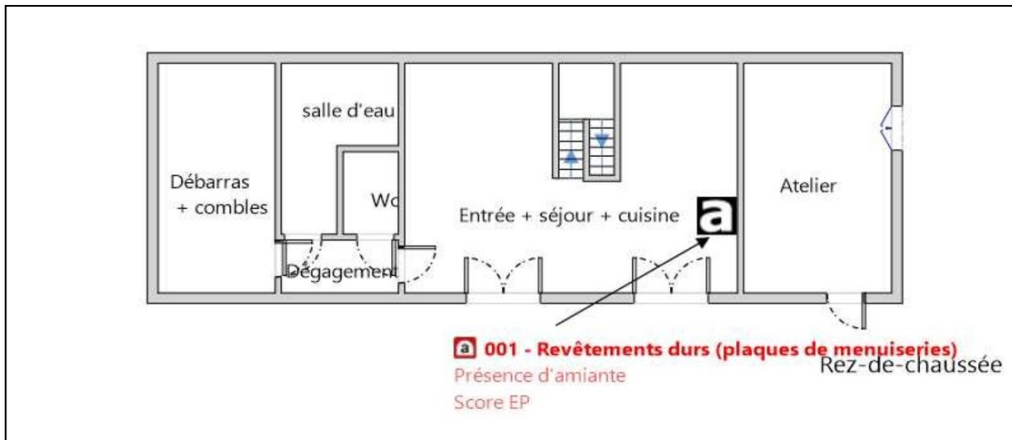
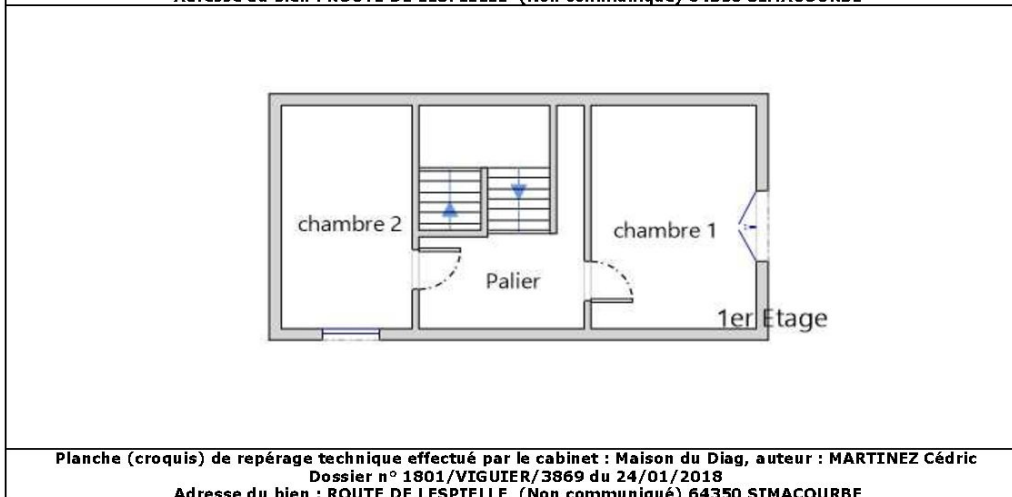
« Rez de chaussée – Entrée – séjour +cuisine » sur les murs, cloisons en dur et poteaux (périphériques et intérieurs) des parties d'ouvrage : revêtements durs (plaques de menuiseries) » voir annexe 7.6

Planche (croquis) de repérage technique effectué par le cabinet : Maison du Diag, auteur : MARTINEZ Cédric
Dossier n° 1801/VIGUIER/3869 du 24/01/2018
Adresse du bien : ROUTE DE LESPIELLE (Non communiqué) 64350 SIMACOURBE
