Résumé de l'expertise n° 24/BRI/0079

Périmètre de repérage : **Grange forraine et abords immédiats**

Constat de risque d'exposition au plomb CREP

Numéro de dossier : 24/BRI/0079
 Norme méthodologique employée : AFNOR NF X46-030
 Arrêté d'application : Arrêté du 19 août 2011
 Date du repérage : 14/02/2024

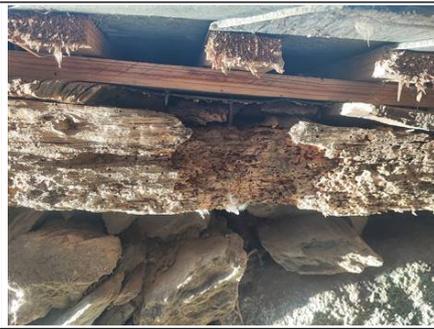
Photo n° Agent de dégradation du bois
Description : Insectes à larves xylophages

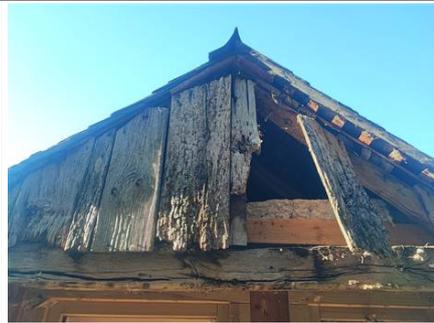
Photo n° Agent de dégradation du bois
Description : Insectes à larves xylophages

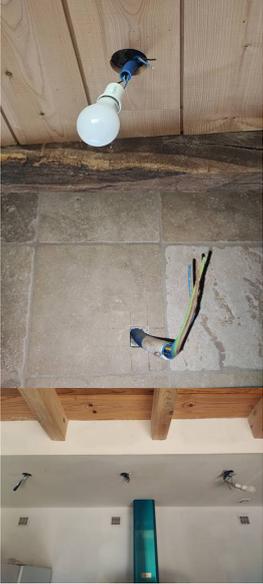
N° Article (1)	Libellé et localisation (*) des anomalies	N° Article (2)	Libellé des mesures compensatoires (3) correctement mises en œuvre	Photos
B7.3 d	<p>L'installation électrique comporte au moins une connexion avec une partie active nue sous tension accessible. Remarques : Présence de connexion de matériel électrique présentant des parties actives nues sous tension ; Faire intervenir un électricien qualifié afin de remplacer les matériels présentant des parties actives nues sous tension</p>

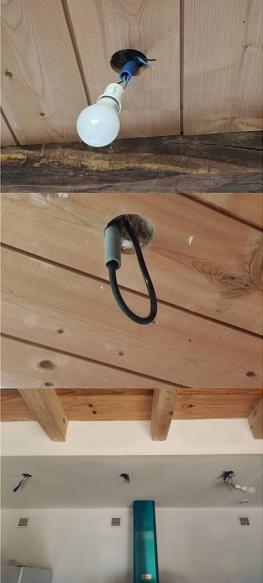
B8.3 e	<p>Au moins un conducteur isolé n'est pas placé sur toute sa longueur dans un conduit, une goulotte ou une plinthe ou une huisserie, en matière isolante ou métallique, jusqu'à sa pénétration dans le matériel électrique qu'il alimente. Remarques : Présence de conducteurs électriques non protégés mécaniquement ; Faire intervenir un électricien qualifié afin d'installer des protections mécanique sur les conducteurs non protégés</p>

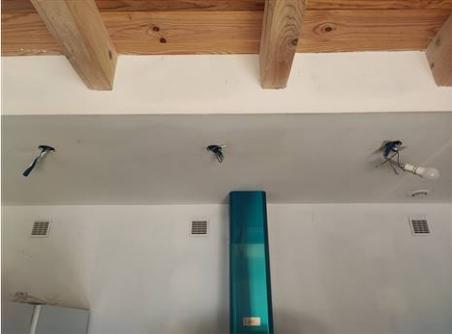
<p>Photo PhEle001 Libellé de l'anomalie : B8.3 e Au moins un conducteur isolé n'est pas placé sur toute sa longueur dans un conduit, une goulotte ou une plinthe ou une huisserie, en matière isolante ou métallique, jusqu'à sa pénétration dans le matériel électrique qu'il alimente. Remarques : Présence de conducteurs électriques non protégés mécaniquement ; Faire intervenir un électricien qualifié afin d'installer des protections mécanique sur les conducteurs non protégés</p>

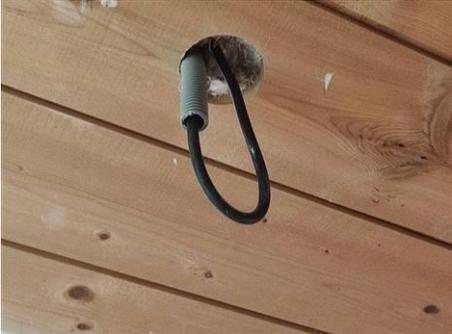
<p>Photo PhEle001 Libellé de l'anomalie : B8.3 e Au moins un conducteur isolé n'est pas placé sur toute sa longueur dans un conduit, une goulotte ou une plinthe ou une huisserie, en matière isolante ou métallique, jusqu'à sa pénétration dans le matériel électrique qu'il alimente. Remarques : Présence de conducteurs électriques non protégés mécaniquement ; Faire intervenir un électricien qualifié afin d'installer des protections mécanique sur les conducteurs non protégés</p>

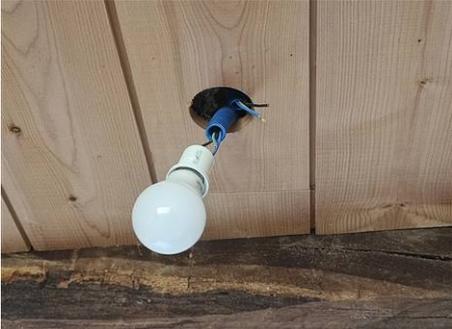
<p>Photo PhEle001 Libellé de l'anomalie : B8.3 e Au moins un conducteur isolé n'est pas placé sur toute sa longueur dans un conduit, une goulotte ou une plinthe ou une huisserie, en matière isolante ou métallique, jusqu'à sa pénétration dans le matériel électrique qu'il alimente. Remarques : Présence de conducteurs électriques non protégés mécaniquement ; Faire intervenir un électricien qualifié afin d'installer des protections mécanique sur les conducteurs non protégés</p>

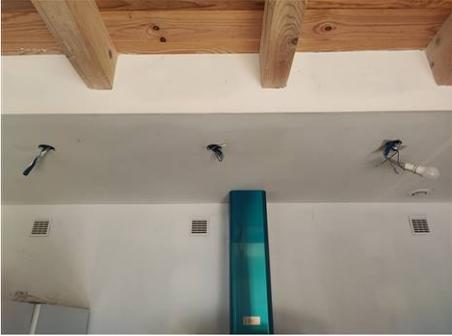
<p>Photo PhEle002 Libellé de l'anomalie : B7.3 d L'installation électrique comporte au moins une connexion avec une partie active nue sous tension accessible. Remarques : Présence de connexion de matériel électrique présentant des parties actives nues sous tension ; Faire intervenir un électricien qualifié afin de remplacer les matériels présentant des parties actives nues sous tension</p>

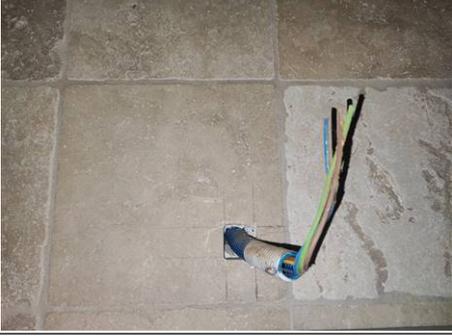
<p>Photo PhEle002 Libellé de l'anomalie : B7.3 d L'installation électrique comporte au moins une connexion avec une partie active nue sous tension accessible. Remarques : Présence de connexion de matériel électrique présentant des parties actives nues sous tension ; Faire intervenir un électricien qualifié afin de remplacer les matériels présentant des parties actives nues sous tension</p>

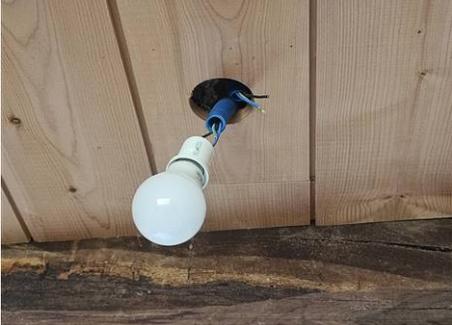
<p>Photo PhEle002 Libellé de l'anomalie : B7.3 d L'installation électrique comporte au moins une connexion avec une partie active nue sous tension accessible. Remarques : Présence de connexion de matériel électrique présentant des parties actives nues sous tension ; Faire intervenir un électricien qualifié afin de remplacer les matériels présentant des parties actives nues sous tension</p>
