Dossier de Diagnostic Technique

Vente

Adresse de l'immeuble
177 route d'Aurignac
31350 NENIGAN

Date d'édition du dossier
27/02/2024

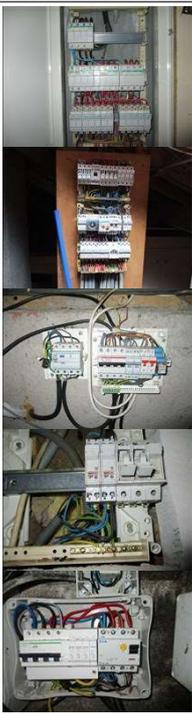
DOMAINE / N° ARTICLE ⁽¹⁾⁽²⁾	Libellé et localisation (*) des anomalies / Mesures compensatoires ⁽³⁾	Photo
3 / B.4.3 f3	<p>A l'intérieur du tableau, la section d'au moins un conducteur alimentant les dispositifs de protection n'est pas adaptée au courant de réglage du disjoncteur de branchement.</p> <p><u>Localisation</u> : Tableau de répartition principal n°1, Tableau de répartition principal n°3, Tableau de répartition principal n°4, Tableau de répartition principal n°5, Tableau de répartition principal n°6</p> <p><u>Précision</u> : La section des conducteurs de pontage est insuffisante Section insuffisante des conducteurs de pontage, remplacer les conducteurs de pontage par du 6mm² minimum</p>

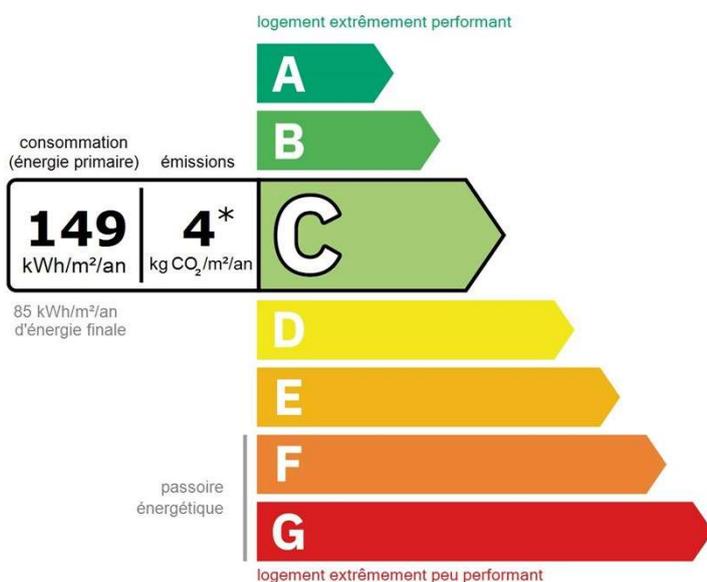
Performance énergétique et climatique

Le niveau de consommation énergétique dépend de l'isolation du logement et de la performance des équipements.
Pour l'améliorer, voir pages 4 à 6

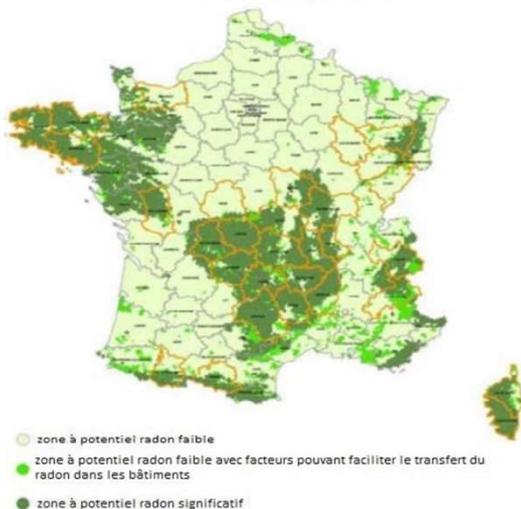
Le zonage à potentiel radon des sols France métropolitaine

Le potentiel radon des sols représente la capacité du sol à émettre du radon. Il prend en compte la richesse en uranium et radium présents dans les roches du sous-sol, la porosité du sol ainsi que plusieurs facteurs géologiques particuliers pouvant favoriser la remontée du radon vers la surface comme les failles, les cavités souterraines, les zones minières...
