Dossier Technique Immobilier

Numéro de dossier : 22650570/CAY Date du repérage : 15/03/2023

Département : ... Hautes-Pyrénées
Adresse :............ 15 Place CLEMENCEAU
Commune : 65400 ARGELES GAZOST

Rapport de mission de repérage des matériaux et produits contenant de l'amiante pour l'établissement du constat établi à l'occasion de la vente d'un immeuble bâti (Listes A et B de l'annexe 13-9 du Code de la Santé publique)

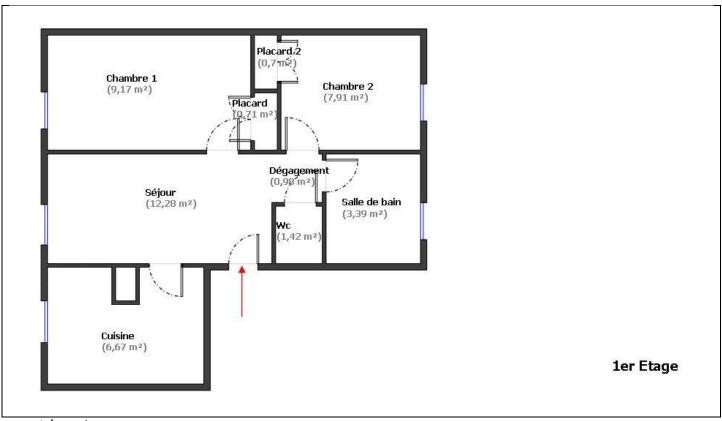
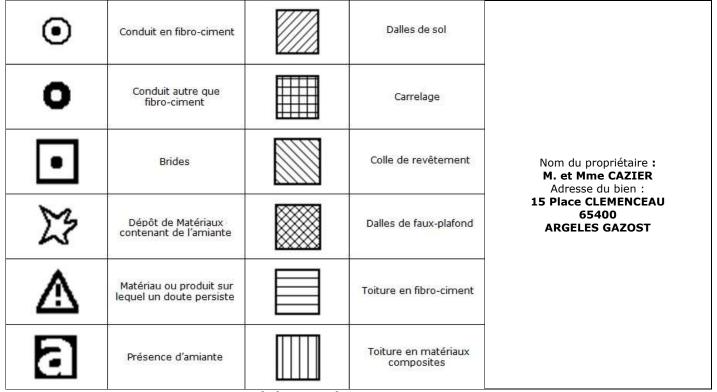
7.1 - Annexe - Schéma de repérage

1er étage - Séjour, 1er étage - Dégagement, 1er étage - Cuisine, 1er étage - Chambre 2, 1er étage - Chambre 1, 1er étage - Placard 2, 1er étage - Placard, 1er étage - Salle de bain, 1er étage - Wc
