## DOSSIER DE DIAGNOSTICS

**Référence : 2550**

Adresse : 430 route d'Escoubès  
64160 BARINQUE

## NOTE DE SYNTHÈSE DES CONCLUSIONS RAPPORT N°2550

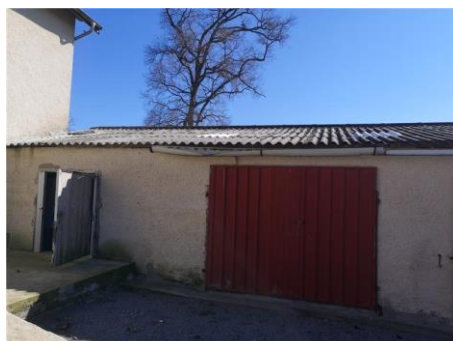
### ELEMENT : Couverture n°1

<b>Nom du client</b>	<b>Numéro de dossier</b>	<b>Pièce ou local</b>
Joan-Grangé	2550	Toiture
<b>Matériau</b>	<b>Date de prélèvement</b>	<b>Nom de l'opérateur</b>
Fibro-ciment		PIARULLI Ludovic
<b>Localisation</b>		
Couverture n°1 - Grange n°1		
<b>Résultat amiante</b>		
Présence d'amiante ()		
<b>Résultat de la grille d'évaluation</b>		
Evaluation périodique

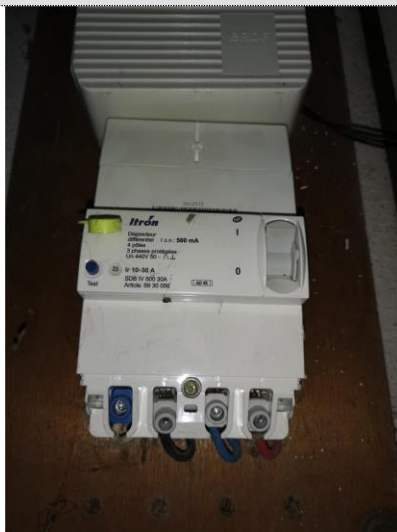
### Point de contrôle N° B.1.3 b)

**Description :** Le dispositif assurant la COUPURE D'URGENCE n'est pas situé à l'intérieur du logement ou dans un emplacement accessible directement depuis le logement.

**Localisation :** Local Grange n°3

**Observation(s)** Le dispositif de coupure d'urgence doit être placé un local situé à l'intérieur du logement ou directement accessible depuis celui-ci. Faire intervenir un professionnel.

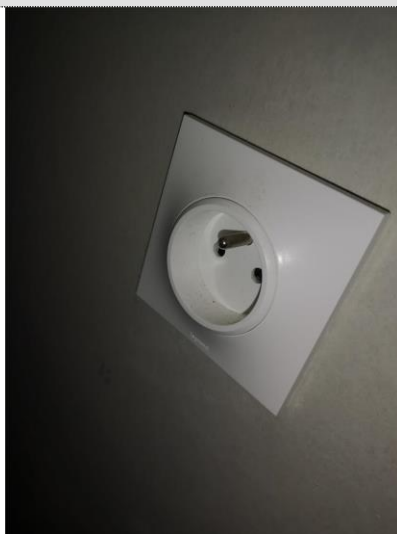
### Point de contrôle N° B.3.3.6 a2)

**Description :** Au moins un socle de prise de courant comporte une broche de terre non reliée à la terre.

**Observation(s)** Dans le cas où un DDR haute sensibilité est en place, il n'est pas nécessaire d'effectuer de travaux complémentaires. L'installation est considérée comme mise en sécurité. Dans le cas contraire, nous recommandons de faire installer ce matériel en amont du disjoncteur de branchement. Cet équipement est considéré comme mesure compensatoire en l'absence de conducteur de protection. (Anomalie compensée par le point de contrôle B.3.3.6.1)

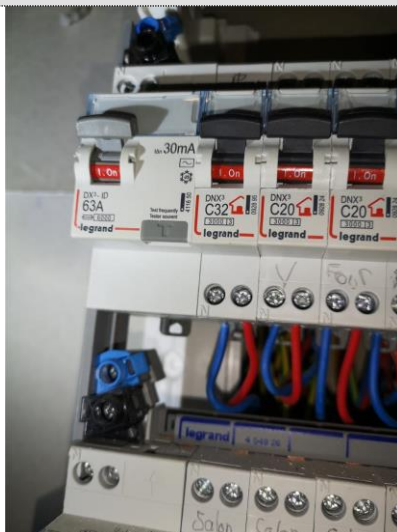
**Point de contrôle N° B.4.3 e)**

<u>Description :</u>	Le courant assigné (calibre) de la protection contre les surcharges et courts-circuits d'au moins un CIRCUIT n'est pas adapté à la section des CONDUCTEURS correspondants.
<u>Observation(s)</u>	Lorsque le courant assigné d'un dispositif de protection est de 32 ampères, la section des conducteurs en aval doit être de 5,5mm <sup>2</sup> au minimum. Faire intervenir un professionnel.
<u>Localisation :</u>	Local Grange n°3, Dégagements

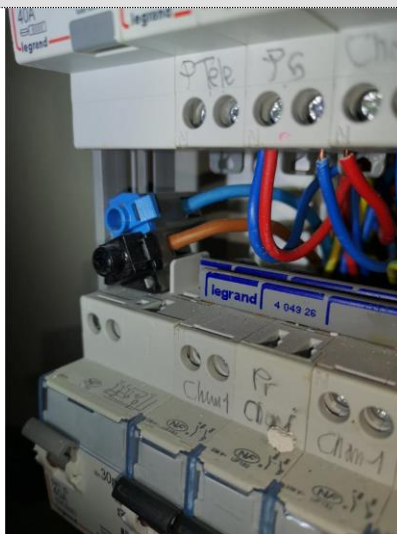
**Point de contrôle N° B.4.3 f3)**

<u>Description :</u>	A l'intérieur du tableau, la section d'au moins un conducteur alimentant les dispositifs de protection n'est pas adaptée au courant de réglage du disjoncteur de branchement.
<u>Observation(s)</u>	La section des conducteurs de pontages entre dispositifs de protection d'une même rangée doivent être au minimum de 6mm <sup>2</sup> . Faire intervenir un professionnel., La section des conducteurs de pontages entre rangées (à partir d'un bornier ou directement d'une rangée à l'autre) doivent être au minimum de 10mm <sup>2</sup> . Faire intervenir un professionnel.
<u>Localisation :</u>	Dégagements

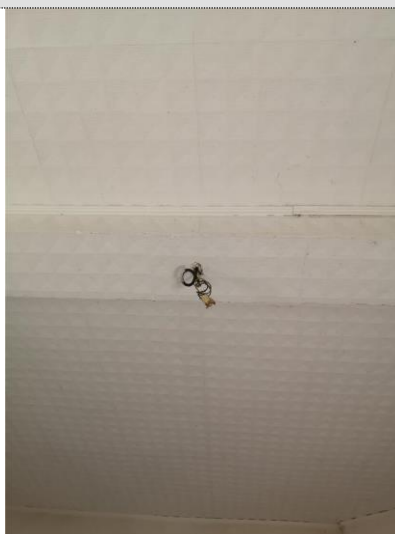
**Point de contrôle N° B.8.3 b)**

<u>Description :</u>	L'installation comporte au moins un MATERIEL ELECTRIQUE inadapté à l'usage.
<u>Observation(s)</u>	Les matériels inadaptés à l'usage doivent être remplacés par des matériels autorisés. Par exemple, les prises démontables, les douilles de chantier, doivent être remplacés. Faire intervenir un professionnel
<u>Localisation :</u>

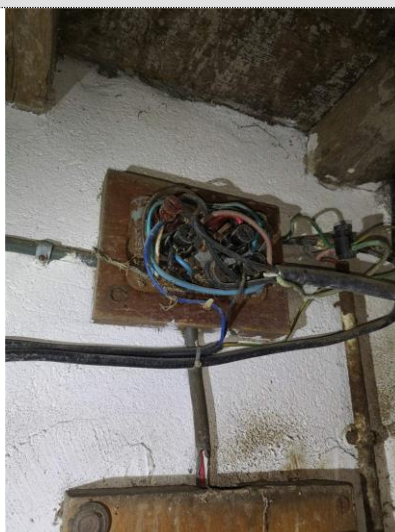
**Point de contrôle N° B.8.3 e)**

<u>Description :</u>	Au moins un CONDUCTEUR isolé n'est pas placé sur toute sa longueur dans un conduit, une goulotte, une plinthe ou une huisserie, en matière isolante ou métallique, jusqu'à sa pénétration dans le MATERIEL ELECTRIQUE qu'il alimente.
<u>Observation(s)</u>	Protéger mécaniquement les conducteurs. Par exemple, en fermant les boîtes ouvertes, ou en protégeant les conducteurs à l'aide de goulottes. Faire intervenir un professionnel
<u>Localisation :</u>
