# Résumé de l'expertise n° 22\_06\_22841

Adresse : ..... **57, av du Bearn**

## Rapport de mission de repérage des matériaux et produits contenant de l'amiante pour l'établissement du constat établi à l'occasion de la vente d'un immeuble bâti (Listes A et B de l'annexe 13-9 du Code de la Santé publique)

Numéro de dossier : 22\_06\_22841  
Date du repérage : 09/06/2022

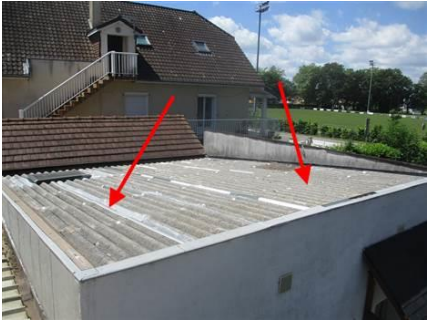
Localisation	Identifiant + Description	Conclusion (justification)	Etat de conservation et préconisations**	Photo
Dépendance - ensemble de la toiture et éléments de toiture	<u>Identifiant:</u> M001 <u>Description:</u> Plaques en fibres-ciment <u>Liste selon annexe.13-9 du CSP:</u> B	Présence d'amiante (Sur jugement de l'opérateur)	Matériau dégradé (étendue ponctuelle)  <b>Résultat</b> AC1**  <b>Préconisation :</b> Il est recommandé de réaliser une action corrective de premier niveau.

<p>Photo n° PhA001                  Localisation : Dépendance - ensemble de la toiture et éléments de toiture                  Ouvrage : 1 - Couvertures, Toitures, Terrasses et étanchéités - Plaques ondulées et planes                  Partie d'ouvrage : Plaques en fibres-ciment (y compris plaques « sous tuiles »)                  Description : Plaques en fibres-ciment                  Localisation sur croquis : M001</p>

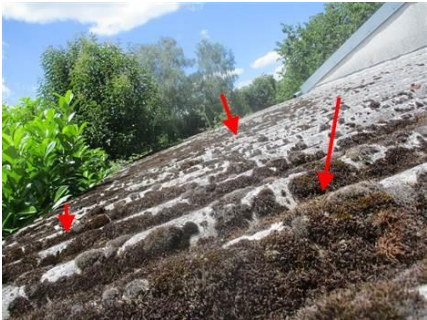
Abris 1 - ensemble de la toiture et éléments de toiture	<u>Identifiant:</u> M002 <u>Description:</u> Plaques en fibres-ciment <u>Liste selon annexe.13-9 du CSP:</u> B	Présence d'amiante (Sur jugement de l'opérateur)	Matériau dégradé (étendue ponctuelle)  <b>Résultat</b> AC1**  <b>Préconisation :</b> Il est recommandé de réaliser une action corrective de premier niveau.

<p>Photo n° PhA002                  Localisation : Abris 1 - ensemble de la toiture et éléments de toiture                  Ouvrage : 1 - Couvertures, Toitures, Terrasses et étanchéités - Plaques ondulées et planes                  Partie d'ouvrage : Plaques en fibres-ciment (y compris plaques « sous tuiles »)                  Description : Plaques en fibres-ciment                  Localisation sur croquis : M002</p>

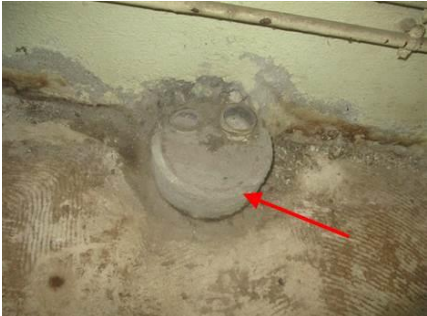
Rez de chaussée - Local 1	<u>Identifiant:</u> M003 <u>Description:</u> Conduit en fibres-ciment <u>Liste selon annexe.13-9 du CSP:</u> B	Présence d'amiante (Sur jugement de l'opérateur)	Matériau dégradé (étendue ponctuelle)  <b>Résultat</b> EP**  <b>Préconisation :</b> Il est recommandé de réaliser une évaluation périodique.

<p>Photo n° PhA003                  Localisation : Rez de chaussée - Local 1                  Ouvrage : 6 - Conduits et accessoires intérieurs - Conduits de fluides (air, eau, vapeur, fumée, échappement, autres fluides)                  Partie d'ouvrage : Conduit en fibres-ciment                  Description : Conduit en fibres-ciment                  Localisation sur croquis : M003</p>

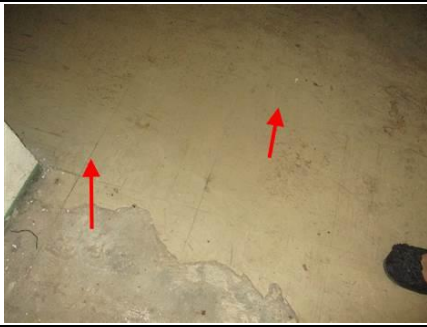
Rez de chaussée - Dégagement	<u>Identifiant:</u> M004 <u>Description:</u> Dalles de sol et colle <u>Liste selon annexe.13-9 du CSP:</u> B	Présence d'amiante (Sur jugement de l'opérateur)	Matériau dégradé (étendue ponctuelle)  <b>Résultat</b> AC1**  <b>Préconisation :</b> Il est recommandé de réaliser une action corrective de premier niveau.

Photo n° PhA004  
 Localisation : Rez de chaussée - Dégagement  
 Ouvrage : 5 - Planchers et planchers techniques - Revêtements de sols  
 Partie d'ouvrage : Dalle de sol  
 Description : Dalles de sol et colle  
 Localisation sur croquis : M004

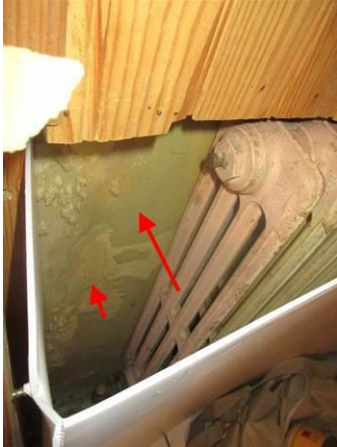
Photo n° PhA005  
 Localisation : Rez de chaussée - Pièce 3  
 Ouvrage : 3 - Parois verticales intérieures - Murs et cloisons maçonnés  
 Partie d'ouvrage : Enduit à base de ciment lissé ou taloché  
 Description : Enduit à base de ciment lissé ou taloché  
 Localisation sur croquis : M007

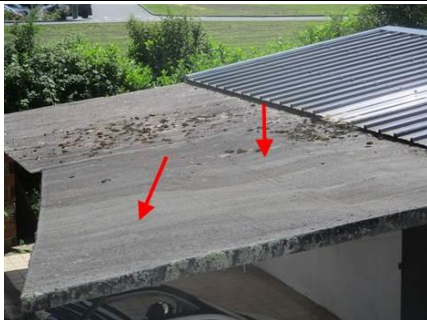
Abris 2 toiture	<u>Identifiant:</u> M010 <u>Description:</u> Bardeaux bitumineux (« shingles ») <u>Liste selon annexe.13-9 du CSP:</u> B	dans l'attente de l'accord du propriétaire	<b>Résultat</b> EP**  <b>Préconisation :</b> Il est recommandé de réaliser une évaluation périodique.

Photo n° PhA006  
 Localisation : Abris 2 toiture  
 Ouvrage : 1 - Couvertures, Toitures, Terrasses et étanchéités - Ardoises, bardeaux bitumineux  
 Partie d'ouvrage : Bardeaux bitumineux (« shingles »)  
 Description : Bardeaux bitumineux (« shingles »)  
 Localisation sur croquis : M010

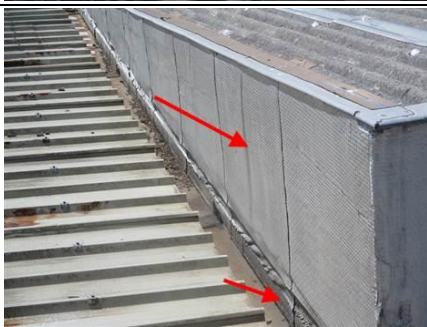
Photo n° PhA007  
 Localisation : Toiture  
 Ouvrage : 1 - Couvertures, Toitures, Terrasses et étanchéités - Ardoises, bardeaux bitumineux  
 Partie d'ouvrage : Bardeaux bitumineux (« shingles »)  
 Description : Bardeaux bitumineux  
 Localisation sur croquis : M011

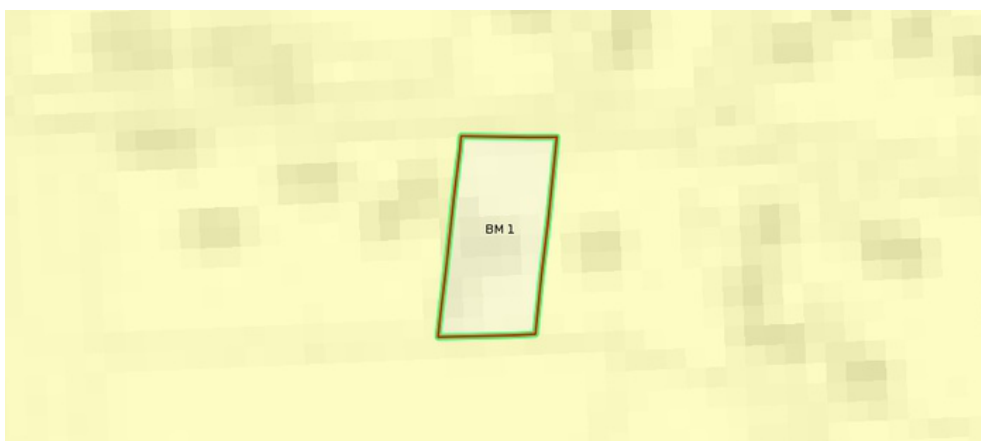
#### Zoom et Légende extraits de la carte originale ci-dessus

#### Légende Mouvement de terrain Argile (Loi ELAN) Carte réglementaire Source BRGM

- Aléa fort**  
Concerné par la loi ELAN\*
- Aléa moyen**  
Concerné par la loi ELAN\*
- Aléa faible**  
Non concerné par la loi ELAN

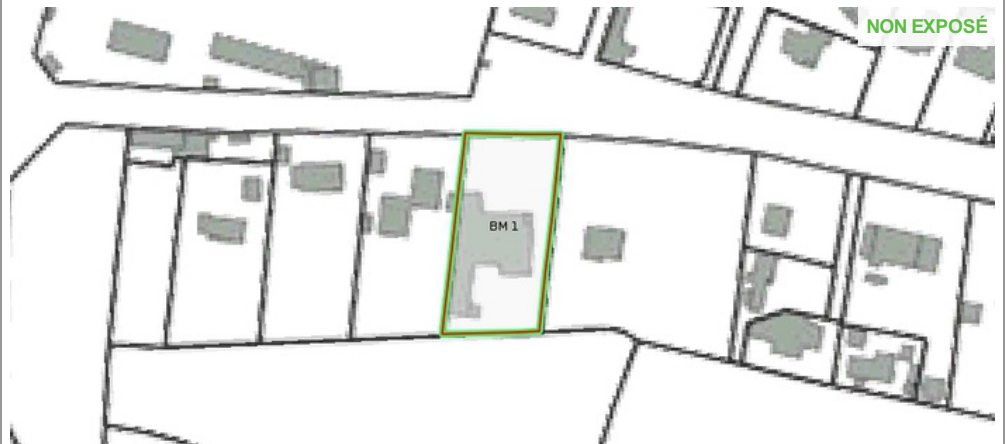
Zoom extrait de la carte originale ci-contre

Inondation Approuvé le 19/09/2018
