Résumé de l'expertise n° 22_11_23094

Adresse : **4, route de Pau**

Commune : **64350 LEMBEYE**

Rapport de l'état relatif à la présence de termites dans le bâtiment

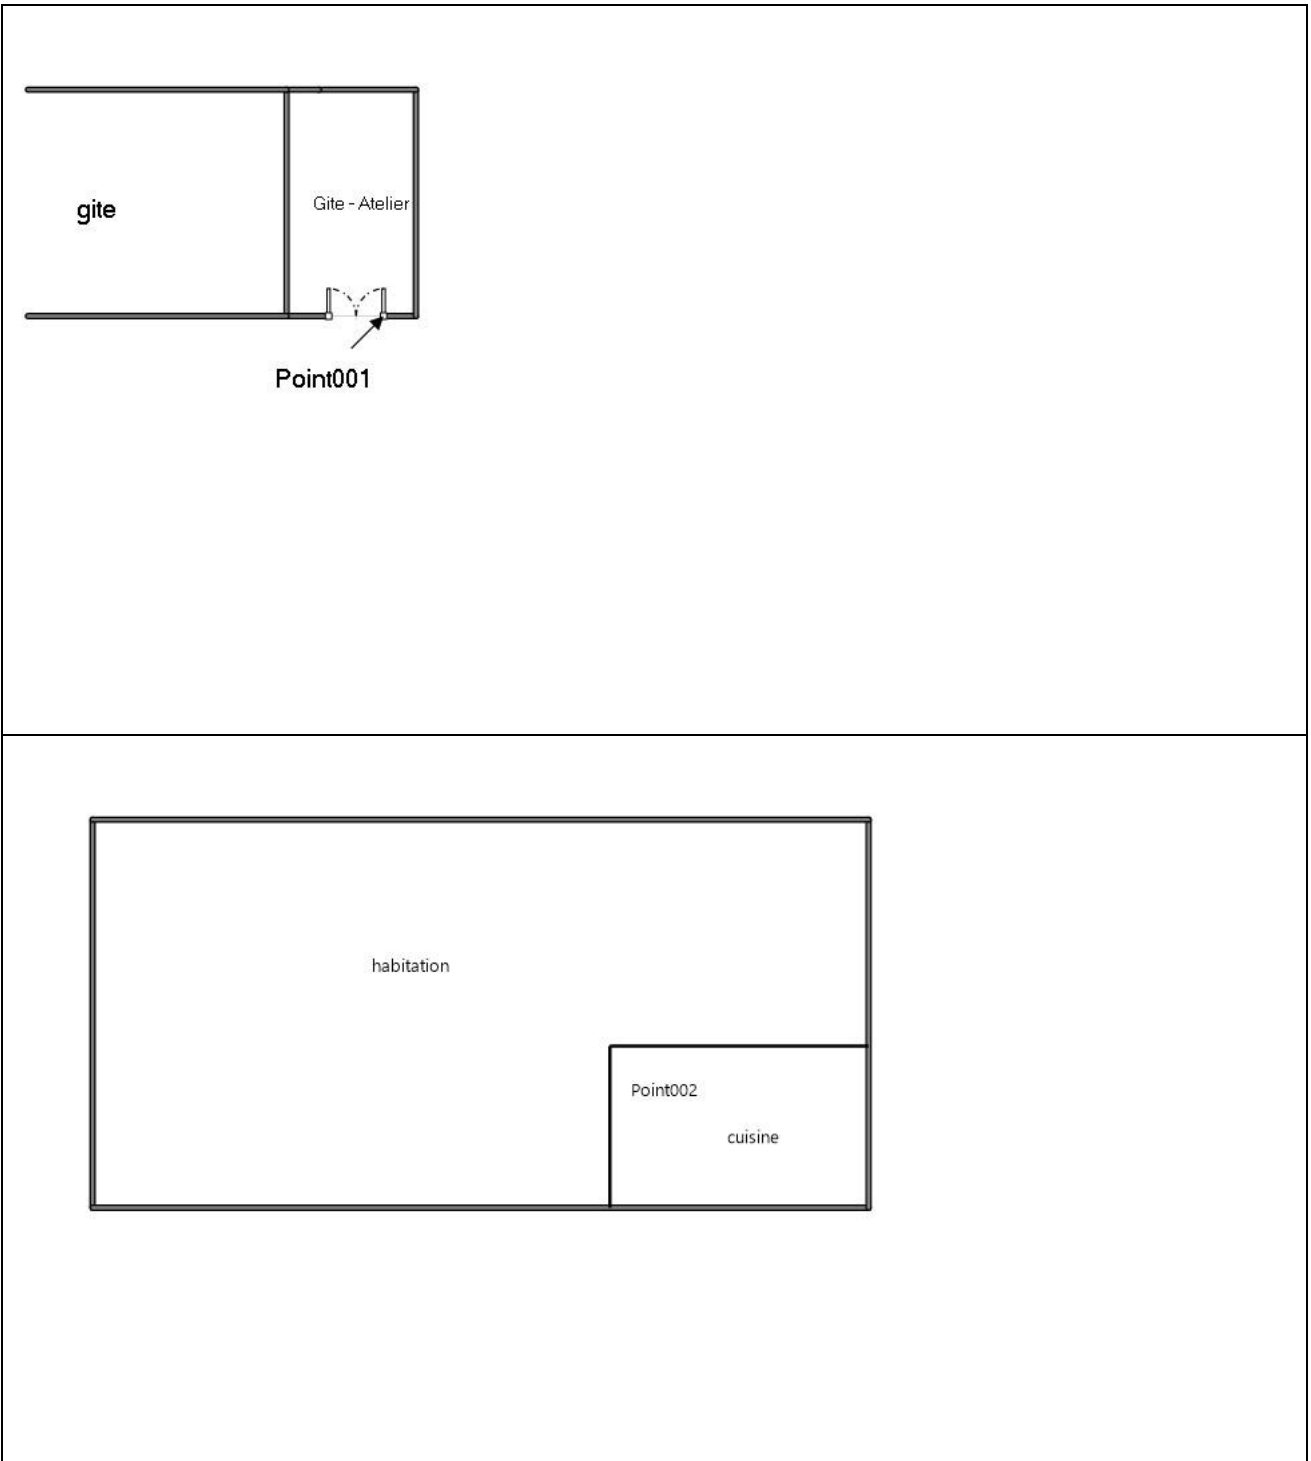
Annexe – Croquis de repérage

Gîte - Salle d'eau + Wc	Sol - Carrelage	Absence d'indices d'infestation de termites
	Murs. - plâtre et faïence	Absence d'indices d'infestation de termites
	Murs - plâtre et Peinture	Absence d'indices d'infestation de termites
	Plafond - Plâtre et Peinture	Absence d'indices d'infestation de termites
	Porte - Bois et Peinture	Absence d'indices d'infestation de termites
	Fenêtre - Metal et Peinture	Absence d'indices d'infestation de termites
Gîte - Comble 1	Sol.. - Plancher bois et brut	Absence d'indices d'infestation de termites
	Plafond.. - lambris PVC	Absence d'indices d'infestation de termites
	Murs - plâtre et Peinture	Absence d'indices d'infestation de termites
Gîte - Atelier	Sol.. - Béton et brut	Absence d'indices d'infestation de termites
	Murs.. - ciment et brut	Absence d'indices d'infestation de termites
	Plafond... - beton	Absence d'indices d'infestation de termites
	Porte - Bois et peinture	Présence d'indices d'infestation de termites: altérations dans le bois, galeries-tunnels, bois d'apparence feuilleté identifiés sur croquis par : Point001

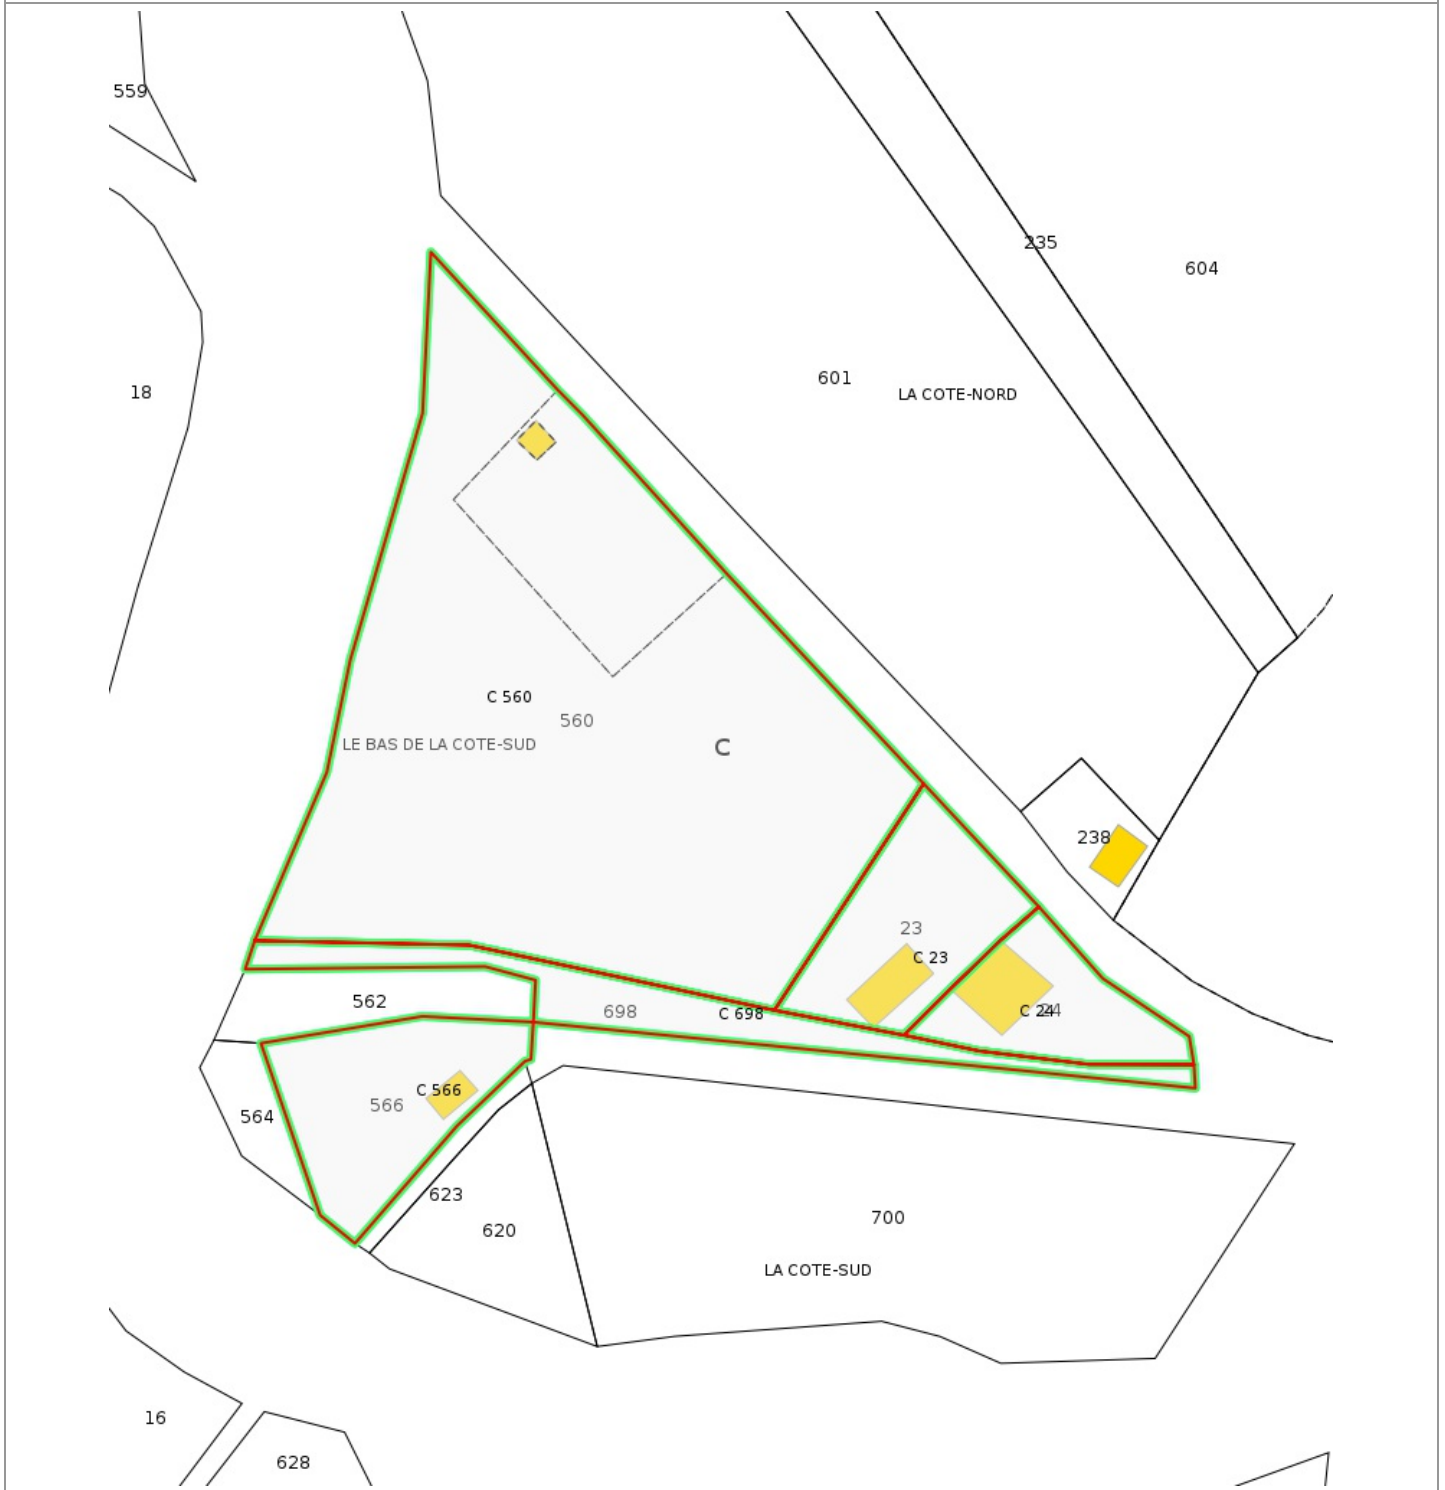
Zonage réglementaire sur la Sismicité

Département : Pyrénées-Atlantiques

Commune : LEMBEYE

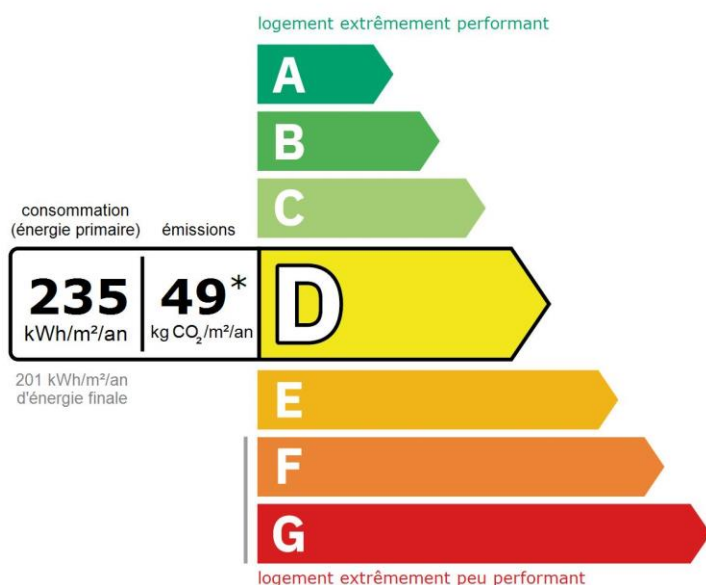
Propriétaire : Mr et Mme THEFFO
Adresse : 4, route de Pau 64350 LEMBEYE

Le niveau de consommation énergétique dépend de l'isolation du logement et de la performance des équipements.
Pour l'améliorer, voir pages 4 à 6
