Résumé de l'expertise n° 22/M/19381/BMA_p01

Adresse : **Quartier Domenjots**

Commune : **65330 BONREPOS**

Périmètre de repérage : ... **Habitation et annexe**

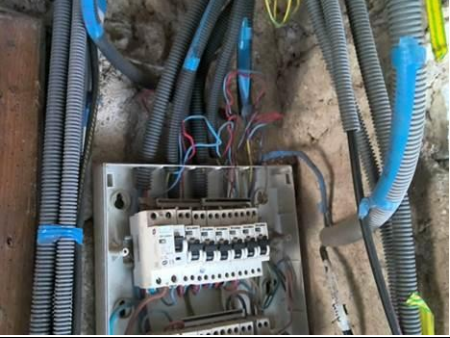
<p>Photo PhEle008 Libellé de l'anomalie : B7.3 d L'installation électrique comporte au moins une connexion avec une partie active nue sous tension accessible. Remarques : Présence de connexion de matériel électrique présentant des parties actives nues sous tension du fait que l'installation est en cours de rénovation</p>
 	<p>Photo PhEle009 Libellé de l'anomalie : B4.3 b Le type d'au moins un fusible ou un disjoncteur n'est plus autorisé (fusible à tabatière, à broches rechargeables, coupe-circuit à fusible de type industriel, disjoncteur réglable en courant protégeant des circuits terminaux). Remarques : Présence de fusible(s) de type à puit(s) ; Faire intervenir un électricien qualifié afin de remplacer le(s) fusible(s)</p>

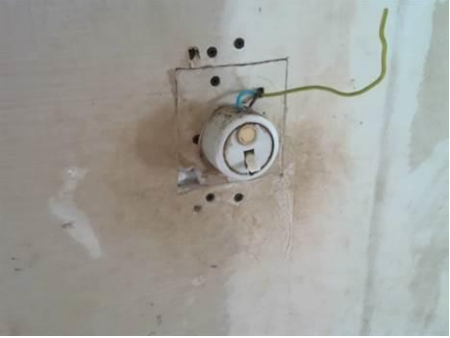
<p>Photo PhEle010 Libellé de l'anomalie : B7.3 e L'installation électrique comporte au moins un dispositif de protection avec une partie active nue sous tension accessible. Remarques : Présence de dispositif de protection de matériel électrique présentant des parties actives nues sous tension du fait que l'installation est en cours de rénovation</p>

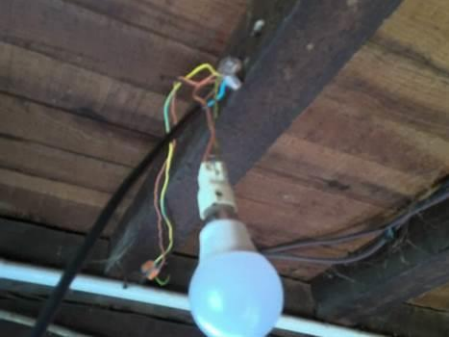
<p>Photo PhEle011 Libellé de l'anomalie : B8.3 a L'installation comporte au moins un matériel électrique vétuste. Remarques : Présence de matériel électrique vétuste (douilles, interrupteurs, socles de prise...) ; Faire intervenir un électricien qualifié afin de remplacer les matériels électriques vétustes</p>
