Dossier TECHNIQUE IMMOBILIER

Référence du dossier	24/IMO/0268
Date de repérage	06/02/2024

DPE Diagnostic de performance énergétique (logement)

Adresse : **471 Chemin de la Branquette**
31510 SAUVETERRE DE COMMINGES (France)
N° de lot: Maison Individuelle et dépendance

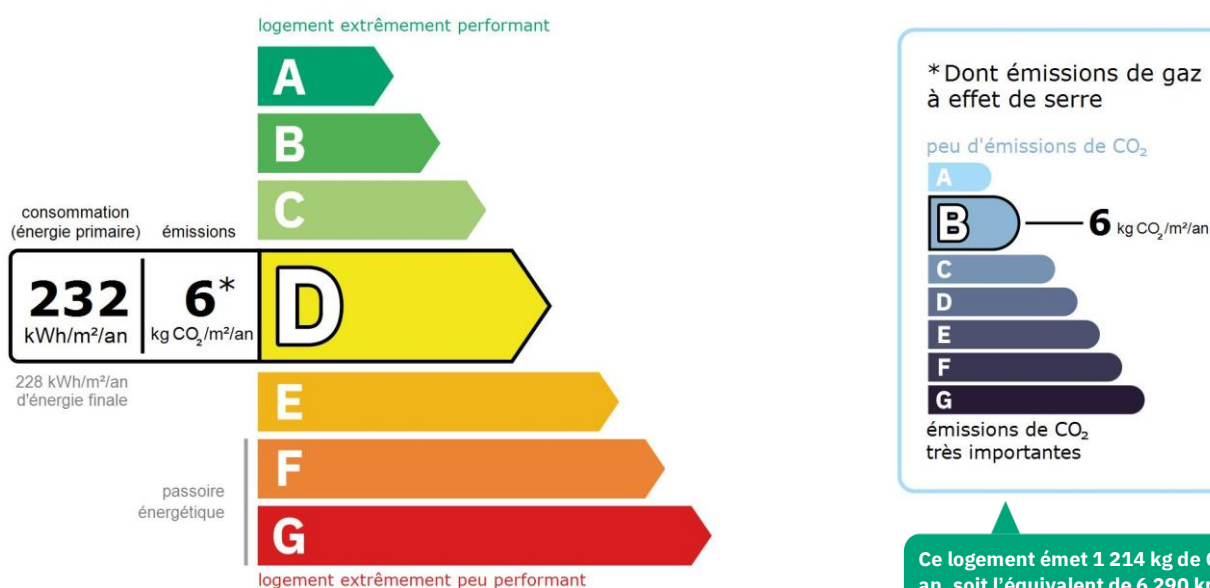
Performance énergétique et climatique

Prestations		Conclusion
	DPE	Consommation conventionnelle : 232 kWh ep/m ² .an (Classe D) Estimation des émissions : 6 kg eqCO ₂ /m ² .an (Classe B) Estimation des coûts annuels : entre 2 110 € et 2 910 € par an, prix moyens des énergies indexés au 1er janvier 2021 Méthode : 3CL-DPE 2021 N° ADEME : 2431E0433491B

Le niveau de consommation énergétique dépend de l'isolation du logement et de la performance des équipements.
Pour l'améliorer, voir pages 4 à 6

Ce logement émet 1 214 kg de CO₂ par an, soit l'équivalent de 6 290 km parcourus en voiture.

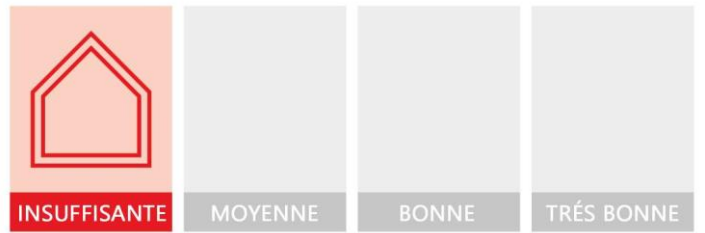
Performance de l'isolation

Murs	Mur en blocs de béton creux d'épaisseur 23 cm avec isolation intérieure (12 cm) donnant sur l'extérieur Mur en briques creuses d'épaisseur 28 cm non isolé donnant sur l'extérieur	insuffisante

Plancher bas	Dalle béton non isolée donnant sur un terre-plein	insuffisante

Toiture/plafond	Combles aménagés sous rampants donnant sur l'extérieur (combles aménagés) avec isolation intérieure (20 cm)	bonne

Portes et fenêtres	Portes-fenêtres coulissantes métal sans rupture de ponts thermiques, double vitrage avec lame d'air 16 mm à isolation renforcée et volets roulants aluminium / Fenêtres oscillantes pvc, double vitrage avec lame d'air 16 mm à isolation renforcée / Fenêtres coulissantes métal sans rupture de ponts thermiques, double vitrage avec lame d'air 12 mm et volets roulants aluminium / Fenêtres coulissantes métal sans rupture de ponts thermiques, double vitrage avec lame d'air 12 mm / Fenêtres battantes métal sans rupture de ponts thermiques, double vitrage avec lame d'air 12 mm / Fenêtres battantes pvc, double vitrage avec lame d'air 16 mm à isolation renforcée / Portes-fenêtres coulissantes métal sans rupture de ponts thermiques, double vitrage avec lame d'air 12 mm et volets roulants aluminium / Fenêtres battantes métal sans rupture de ponts thermiques, double vitrage avec lame d'air 12 mm et volets roulants aluminium / Portes-fenêtres battantes métal sans rupture de ponts thermiques, double vitrage avec lame d'air 12 mm et volets roulants aluminium / Porte(s) pvc avec double vitrage	moyenne
