# DOSSIER DE DIAGNOSTICS TECHNIQUES

Référence : CC16H22A

Maison  
38 chemin La Carrère  
32140 MONLAUR-BERNET

DOSSIER N° CC16H22A

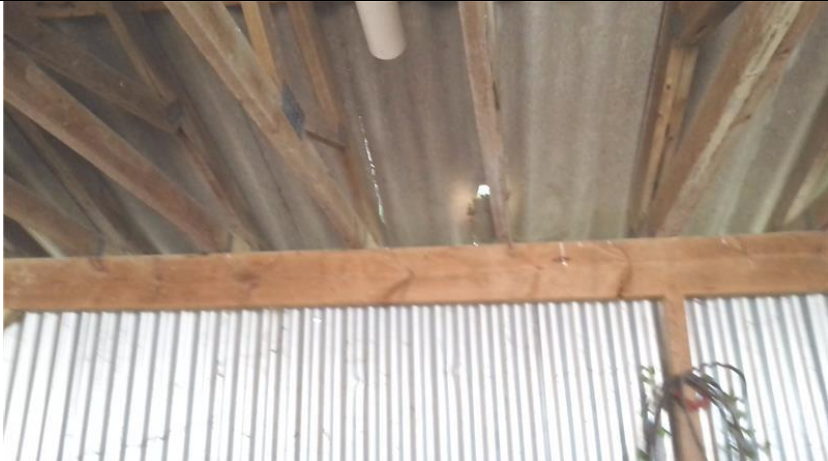
ANNEXE 1 – FICHE D'IDENTIFICATION ET DE COTATION

ELEMENT : Couverture		
<b>Nom du client</b>	<b>Numéro de dossier</b>	<b>Pièce ou local</b>
LARREY	CC16H22A	Dépendances - Hangar
<b>Matériau</b>	<b>Date de prélèvement</b>	<b>Nom de l'opérateur</b>
Panneaux vissés ou collés		CAILLIEZ Christophe
<b>Localisation</b>	<b>Résultat</b>	
Couverture - Plafond	Présence d'amiante	
<b>Résultat de la grille d'évaluation</b>		
Evaluation périodique		
<b>Emplacement</b>

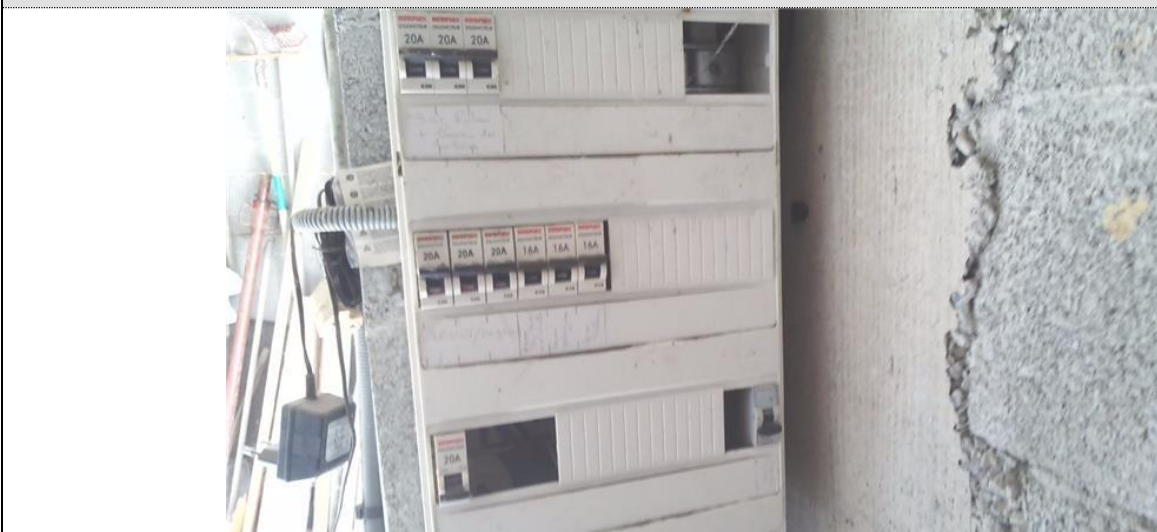
Point de contrôle N° B.7.3 d)

Description : L'installation électrique comporte au moins une CONNEXION avec une partie active nue sous tension accessible.

Observation(s) : Tableau électrique

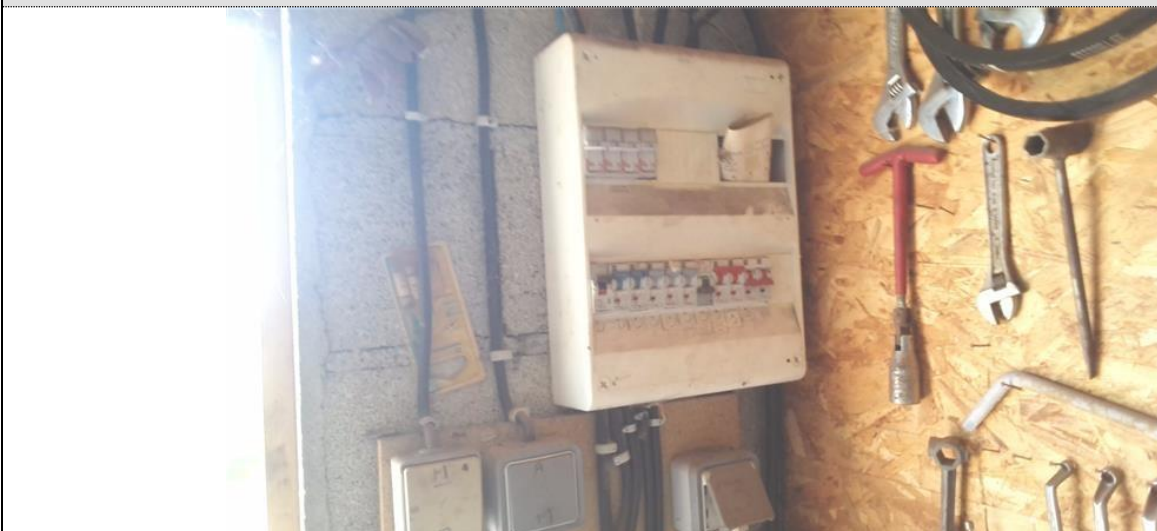
Point de contrôle N° B.7.3 e)

Description : L'installation électrique comporte au moins un dispositif de protection avec une partie active nue sous tension accessible.

Observation(s) : Tableau électrique
