Dossier Technique Immobilier

Numéro de dossier : 24/IMO/0308
Date du repérage : 25/01/2024

Résumé de l'expertise n° 24/IMO/0308

Type de bien : Maison Individuelle
Année de construction : 1989 - 2000
Surface habitable : **227 m²**

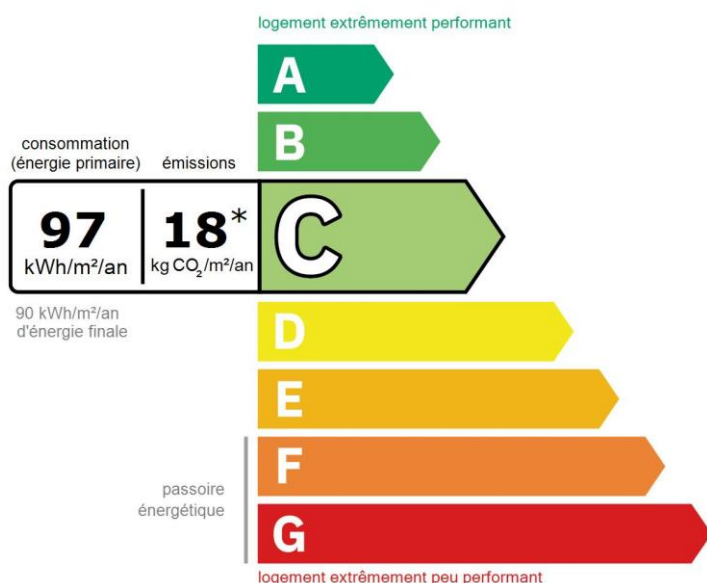
Performance énergétique et climatique

Le niveau de consommation énergétique dépend de l'isolation du logement et de la performance des équipements.
Pour l'améliorer, voir pages 4 à 6

Ce logement émet 4 249 kg de CO₂ par an, soit l'équivalent de 22 018 km parcourus en voiture.

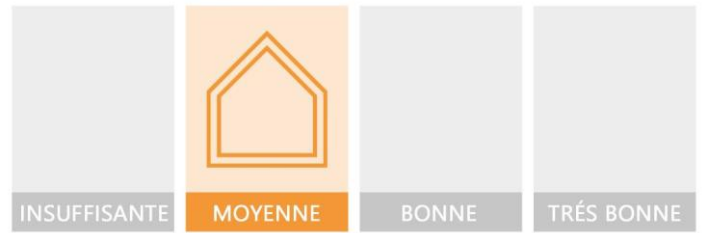
Performance de l'isolation

Portes et fenêtres	Portes-fenêtres battantes avec soubassement métal à rupture de ponts thermiques, double vitrage / Fenêtres battantes métal à rupture de ponts thermiques, double vitrage / Fenêtres oscillantes métal à rupture de ponts thermiques, double vitrage / Porte(s) bois opaque pleine / Porte(s) pvc opaque pleine	moyenne

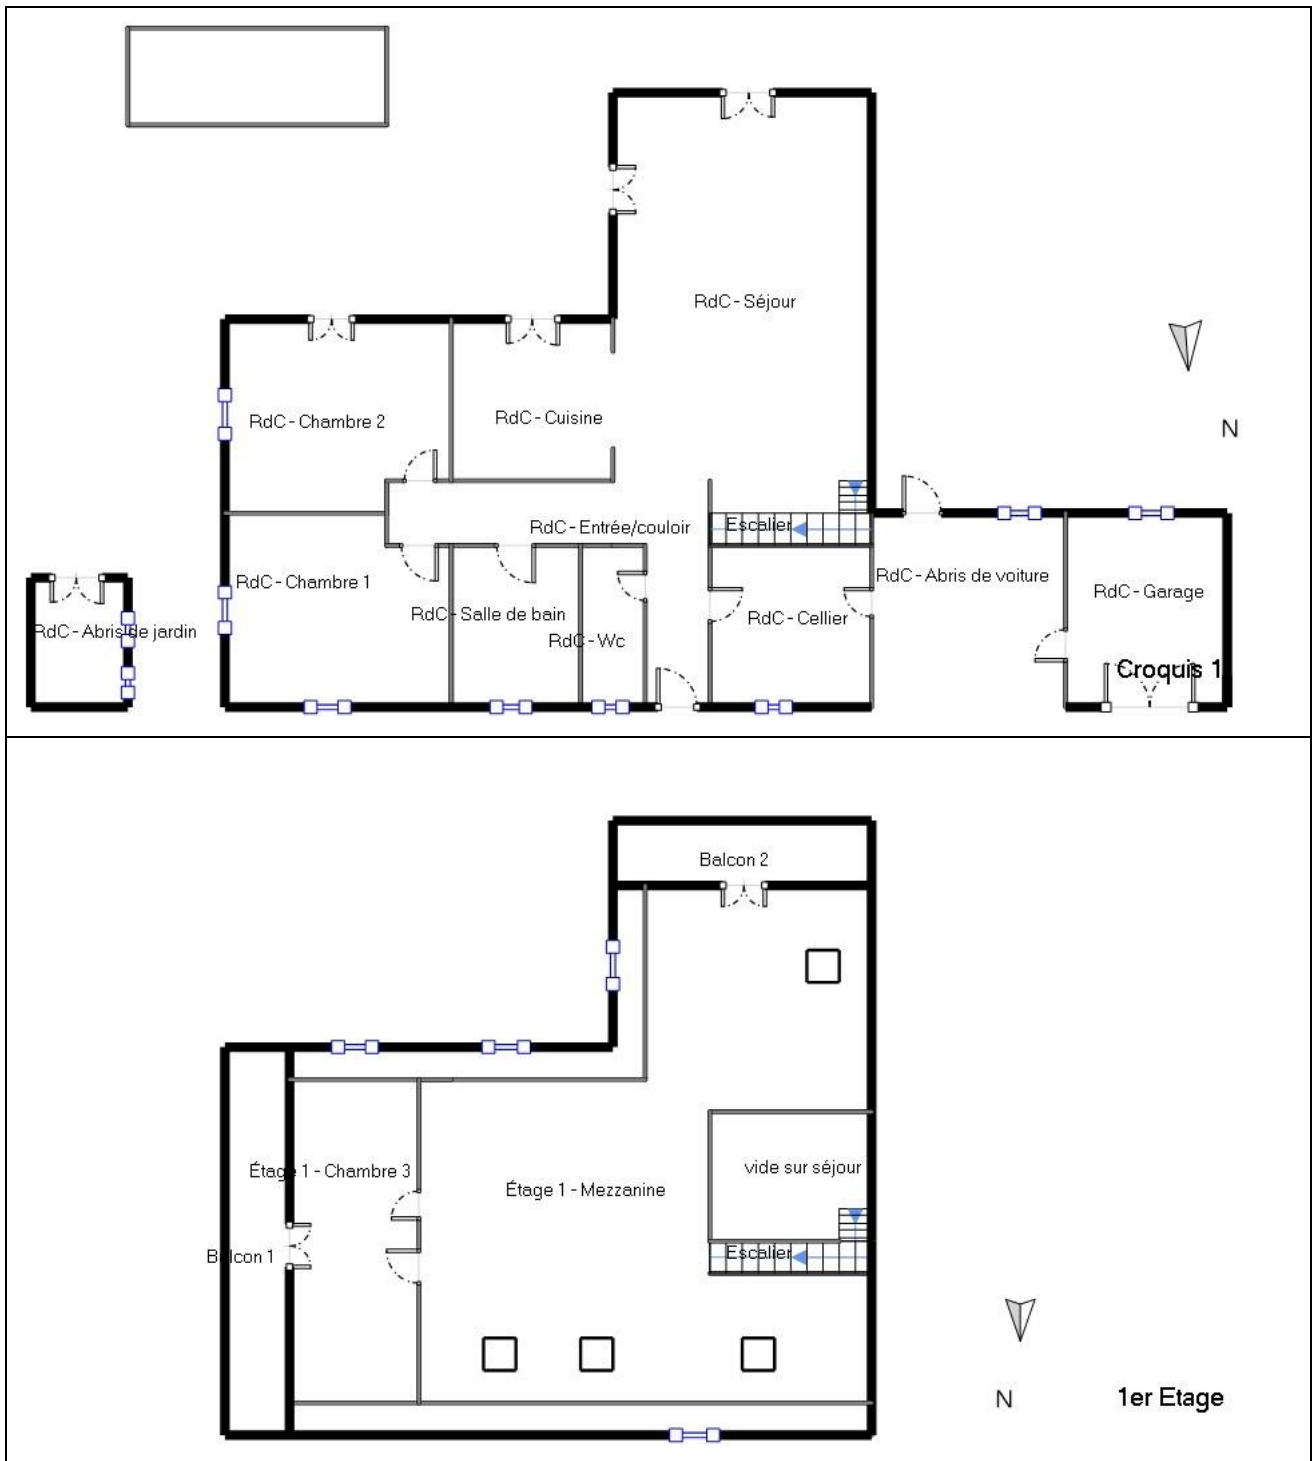
Annexe – Croquis de repérage

Localisation	Liste des ouvrages, parties d'ouvrages	Observations et constatations diverses
Général	-	Les zones situées derrière les doublages des murs et plafonds n'ont pas été visitées par défaut d'accès Le diagnostic se limite aux zones rendues visibles et accessibles par le propriétaire
