SUD DIAGNOSTIC BATIMENT

Dossier Technique Immobilier

Numéro de dossier : 2022/10/26-04193D

Adresse : **8 AVENUE DES ACACIAS**

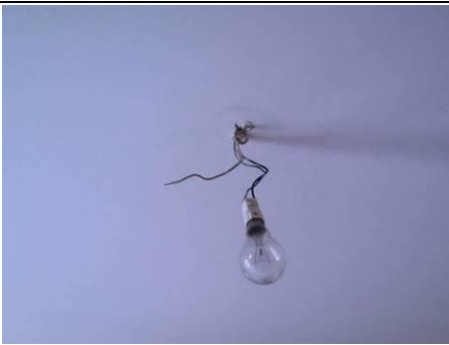
<p>Photo PhEle001 Libellé de l'anomalie : B8.3 b L'installation comporte au moins un matériel électrique inadapté à l'usage. Remarques : Présence de matériel électrique inadapté à l'usage douille de chantier</p>

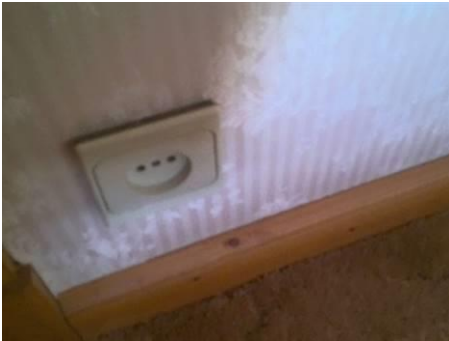
<p>Photo PhEle002 Libellé de l'information complémentaire : B11 c2 Au moins un socle de prise de courant ne possède pas un puits de 15 mm.</p>
