## Diagnostics Techniques Immobiliers

Numéro de dossier : 2024-02-69208

Date du repérage : 08/02/2024

Désignation et situation du ou des lot(s) de copropriété :  
**5ème étage, Lot numéro 10-21**

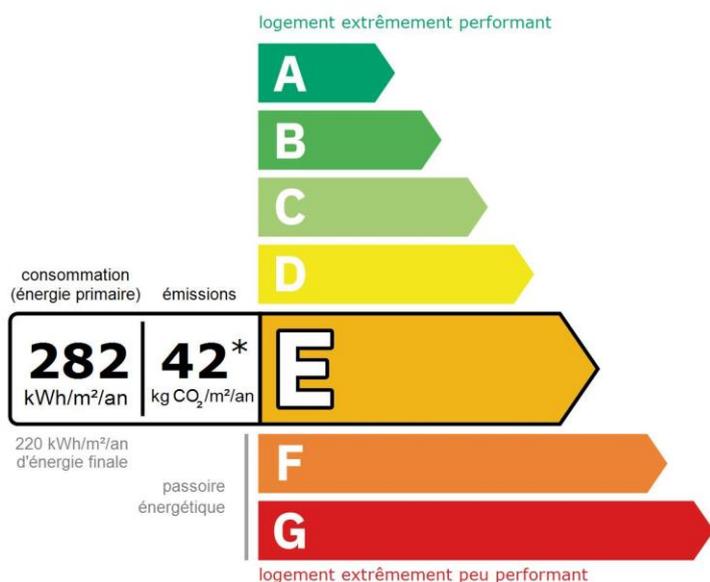
## Performance énergétique et climatique

Le niveau de consommation énergétique dépend de l'isolation du logement et de la performance des équipements. Pour l'améliorer, voir pages 4 à 6

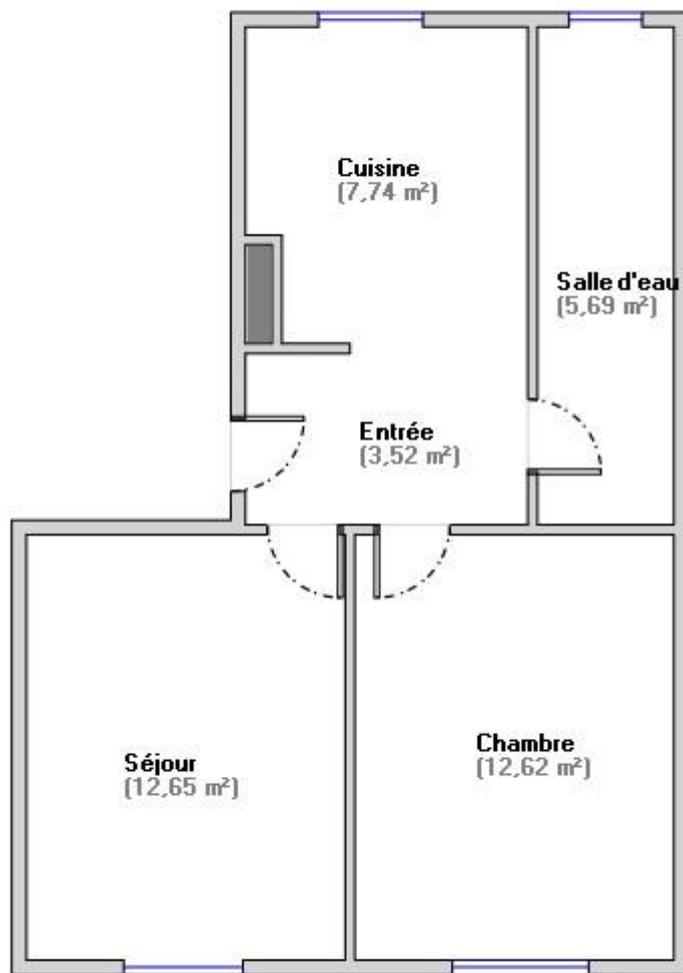
Annexe - Schéma de repérage non contractuel\*

\*Le schéma de repérage est purement indicatif et ne s'apparente pas à un plan côté et/ou à l'échelle

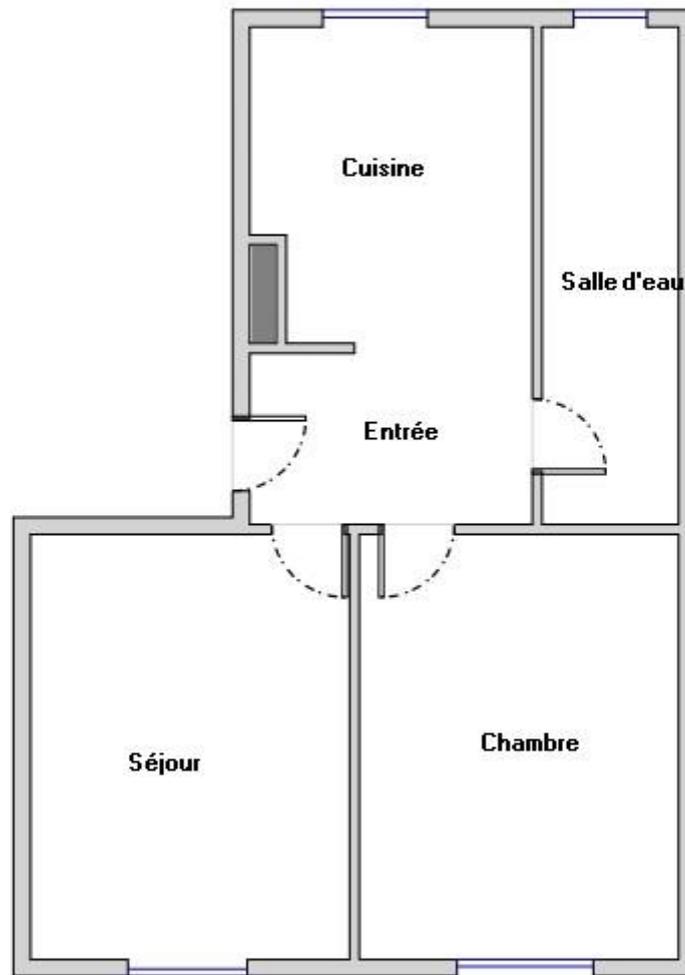
7.1 - Annexe - Schéma de repérage non contractuel\*

\*Le schéma de repérage est purement indicatif et ne s'apparente pas à un plan côté et/ou à l'échelle

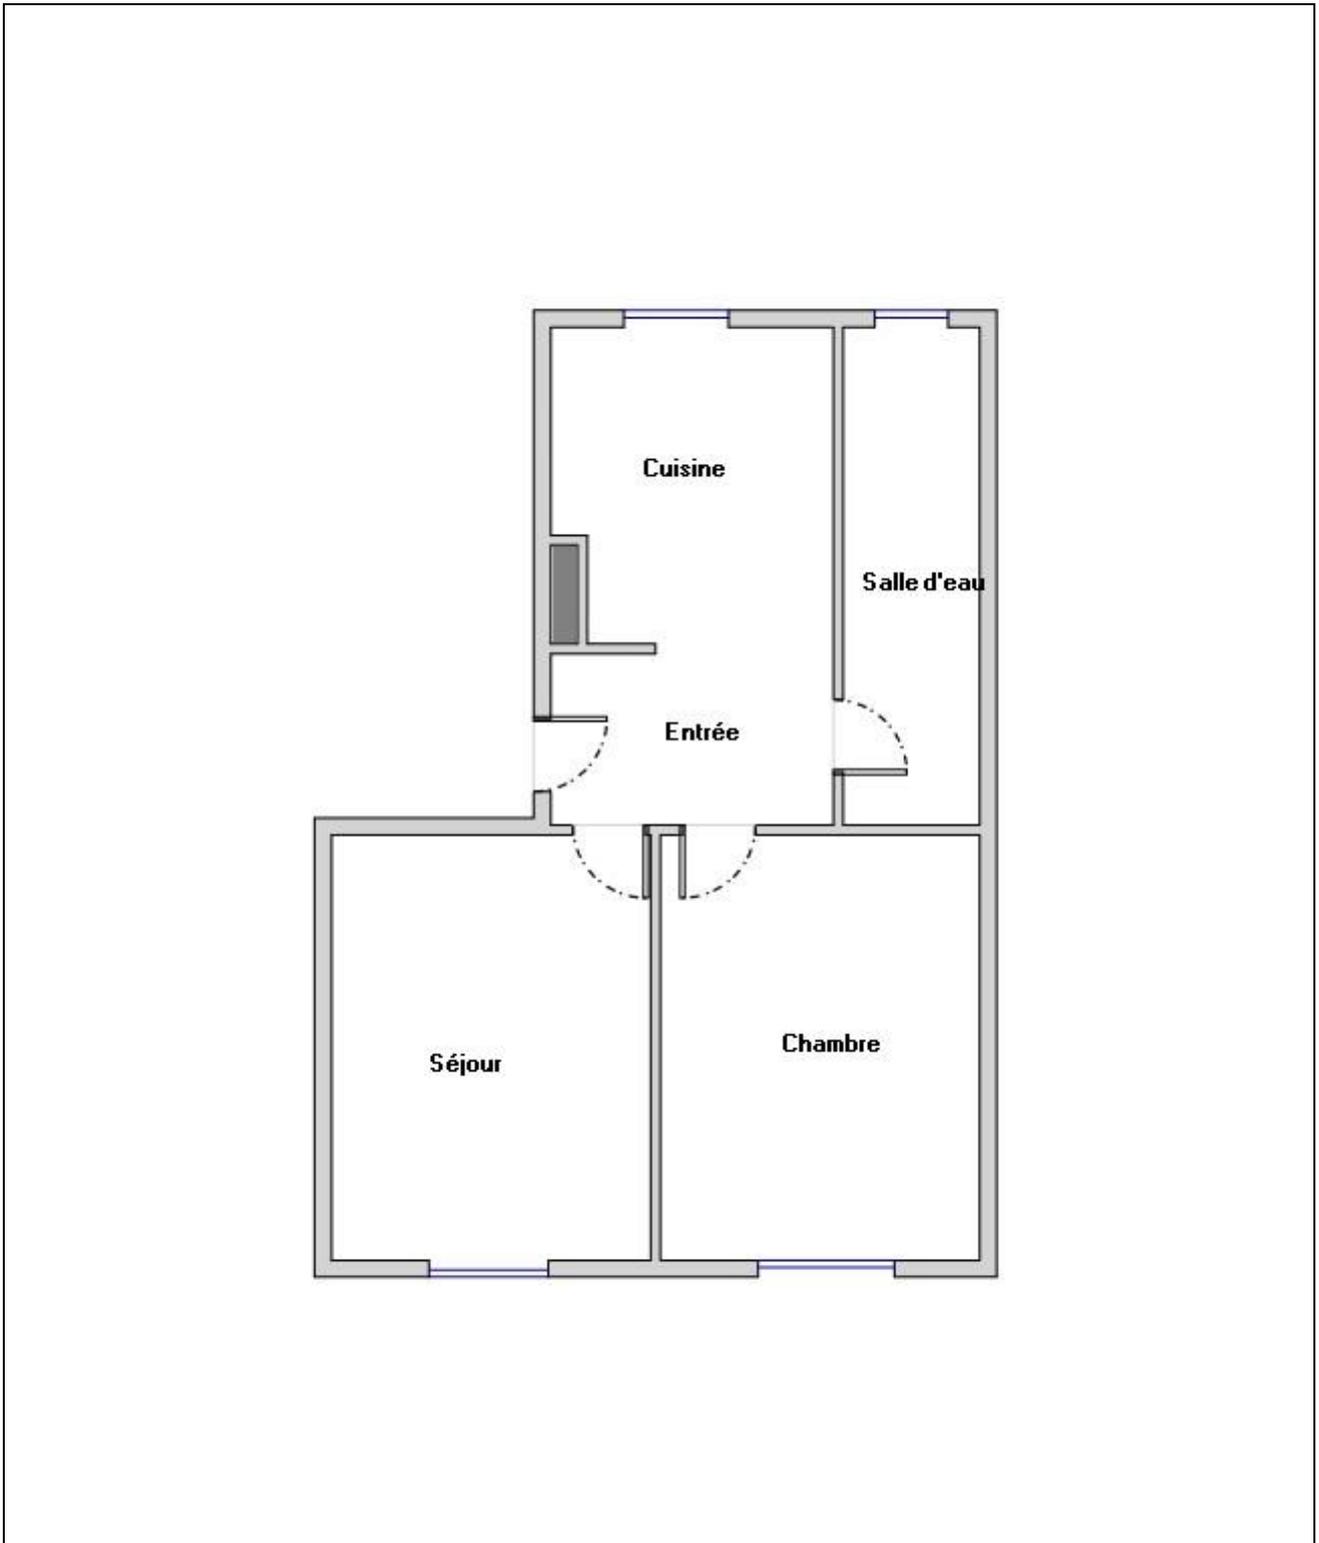
Annexe – Schéma de repérage non contractuel\*

\*Le schéma de repérage est purement indicatif et ne s'apparente pas à un plan côté et/ou à l'échelle

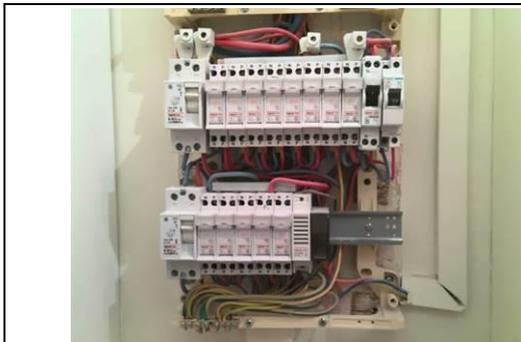
Photo PhEle001

Libellé de l'anomalie : B4.3 e Le courant assigné (calibre) de la protection contre les surcharges et courts-circuits d'au moins un circuit n'est pas adapté à la section des conducteurs correspondants.
