Résumé de l'expertise n° 24/M/21909/BMA

Adresse : **Chemin Hourc Debat**

Commune : **65200 GERMS-SUR-L'OUSSOUET**

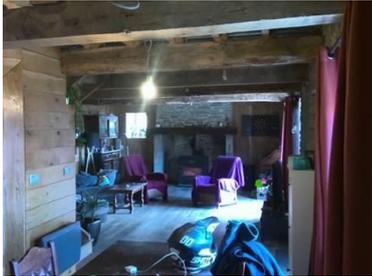
Localisation	Description	Photo
Rez de chaussée - Cuisine / Séjour	Sol : Béton et Carrelage Mur 1 A : pierres Mur 2 B : pierres Mur 3 C : Plâtre et Peinture Mur 4 D : Plâtre et Peinture Mur 5 E : Plâtre et Peinture Mur 6 F : Plâtre et Peinture Mur 7 G : Bois Mur 8 H : Bois Mur 9 I : Bois Mur 10 J : pierres Mur 11 J : Bois Mur 12 K : pierres Mur 13 K : Bois Plafond : Bois Fenêtre 1 A : Bois et Vernis Fenêtre 2 A : Bois et Vernis Fenêtre 3 K : Bois et Vernis Porte 1 A : Bois et Vernis Porte 2 A : Bois et Vernis

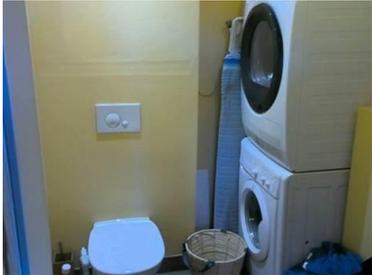
Rez de chaussée - Wc	Sol : Béton et Carrelage Mur A, B, C, D, E, F, G : Plâtre et toile de verre peinte Plafond : Plâtre et toile de verre peinte Plinthes : Carrelage Porte A : Bois et Peinture

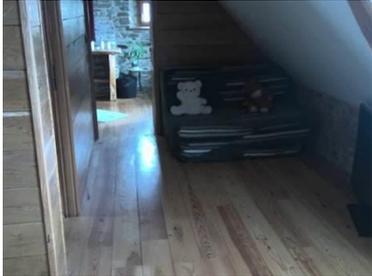
1er étage - Palier	Sol : Parquet Mur 1 A : pierres Mur 2 B : Bois Mur 3 C : Bois Mur 4 D : Bois Mur 5 E : Bois Mur 7 E : pierres Mur 6 F : Bois Plafond : Plâtre et Peinture Fenêtre E : Bois et Vernis

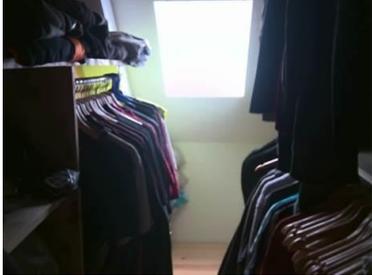
1er étage - Dressing	Sol : Parquet Mur A, B : Bois Mur C : Plâtre et Peinture Mur D : Bois Plafond : Plâtre et Peinture Velux : Bois et Vernis Porte A : Bois et Vernis

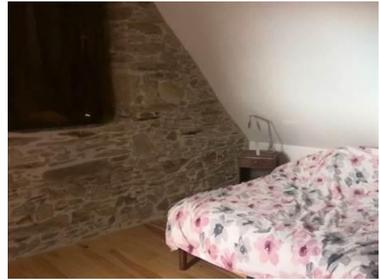
Localisation	Description	Photo
1er étage - Chambre 1	<p>Sol : Parquet Mur A : Bois Mur B : Plâtre et Peinture Mur C : pierres Mur D : Plâtre et Peinture Mur E, F : Bois Plafond : Plâtre et Peinture Fenêtre 1 B : Bois et Vernis Fenêtre 2 C : Bois et Vernis Porte A : Bois et Vernis</p>

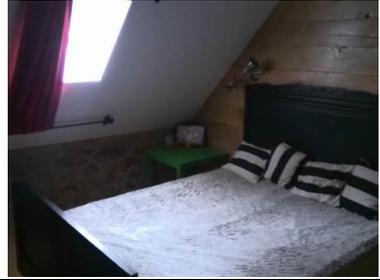
1er étage - Chambre 2	<p>Sol : Parquet Mur A, B : Bois Mur C : pierres Mur D : Bois Plafond : Plâtre et Peinture Velux : Bois et Vernis Porte A : Bois et Vernis</p>

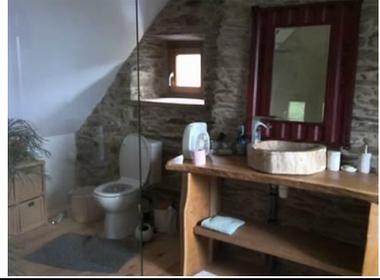
1er étage - Salle de bain + Wc	<p>Sol : Parquet Mur A, B : pierres Mur C, D, E : Plâtre et Peinture Mur F, G, H, I, J, K : pierres Plafond : Plâtre et Peinture Fenêtre 1 F : Bois et Vernis Fenêtre 2 J : Bois et Vernis Fenêtre 3 K : Bois et Vernis Porte A : Bois et Vernis</p>

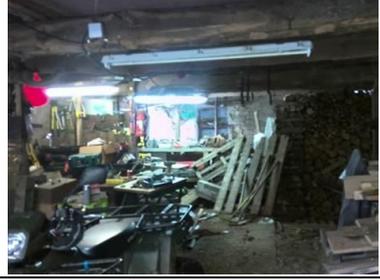
Extérieur - Grange	<p>Sol : Terre battue Mur A, B, C, D : pierres Plafond : bardage métallique Porte : Bois</p>

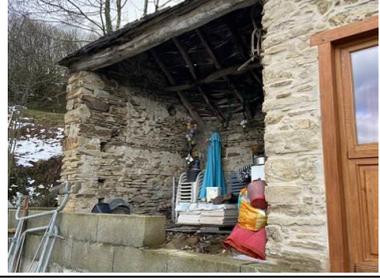
Extérieur - Abris	<p>Sol : Terre battue Mur A, B, C : pierres Plafond : ardoises</p>

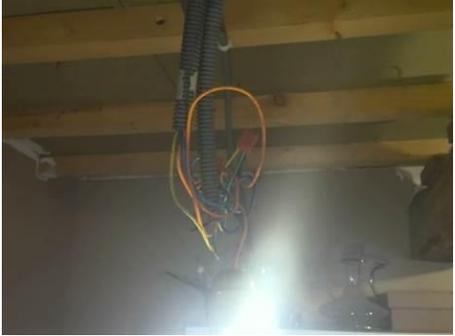
<p>Photo PhEle001 Libellé de l'anomalie : B7.3 d L'installation électrique comporte au moins une connexion avec une partie active nue sous tension accessible. Remarques : Présence de connexion de matériel électrique présentant des parties actives nues sous tension du fait que l'installation est en cours de rénovation</p>
