— GROUPE —
Solution Diagnostic
EXPERTS EN
DIAGNOSTICS IMMOBILIERS

Résumé de l'expertise n° 24/SOL/5954

Adresse : **4 CHEMIN JOSEPH BOUGET
CHALET DU ROCHER**

Commune : **65200 BAGNÈRES-DE-BIGORRE**

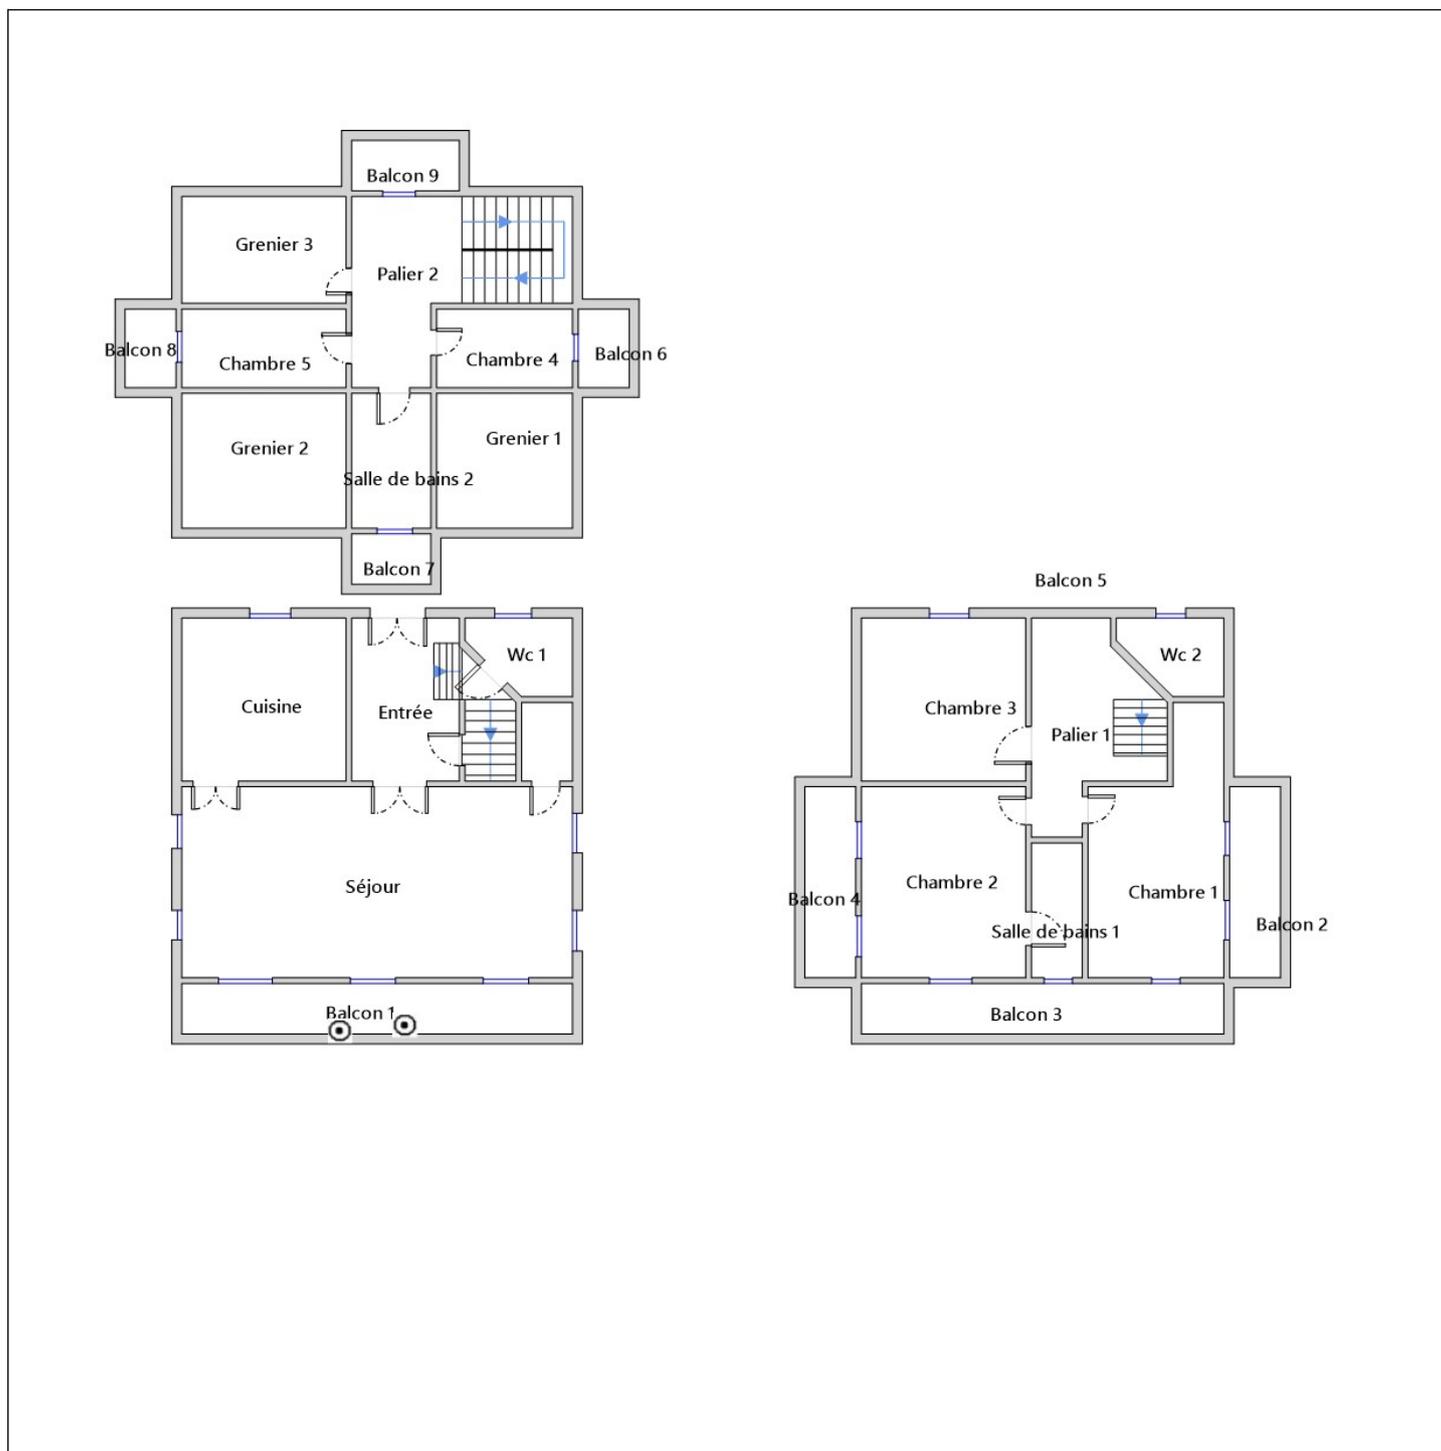
7.1 - Annexe - Schéma de repérage

Conduit en fibro-ciment		Dalles de sol	<p>Nom du propriétaire : Mme DEJEAN Adresse du bien : 4 CHEMIN JOSEPH BOUGET CHALET DU ROCHER 65200 BAGNÈRES-DE-BIGORRE</p>
	Conduit autre que fibro-ciment		Carrelage	
	Brides		Colle de revêtement	
	Dépôt de Matériaux contenant de l'amiante		Dalles de faux-plafond	
	Matériau ou produit sur lequel un doute persiste		Toiture en fibro-ciment	
	Présence d'amiante		Toiture en matériaux composites

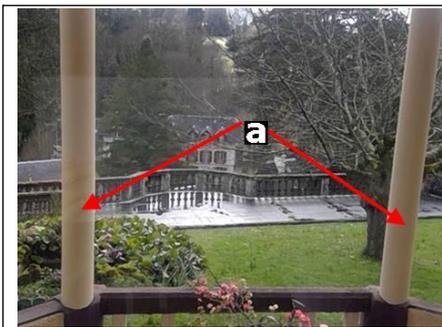
Localisation	Identifiant + Description	Conclusion (justification)	Etat de conservation** et préconisations*	Photo
Balcon 1	Identifiant: ZPSO-001 Description: Conduit en fibres-ciment Liste selon annexe.13-9 du CSP: B	Présence d'amiante (Sur jugement de l'opérateur)	Matériau non dégradé Résultat EP** Préconisation : Il est recommandé de réaliser une évaluation périodique. Recommandation : surveillance

Photo n° PhA001
 Localisation : Balcon 1
 Ouvrage : 6 - Conduits et accessoires intérieurs - Conduits de fluides (air, eau, vapeur, fumée, échappement, autres fluides)
 Partie d'ouvrage : Conduit en fibres-ciment
 Description : Conduit en fibres-ciment

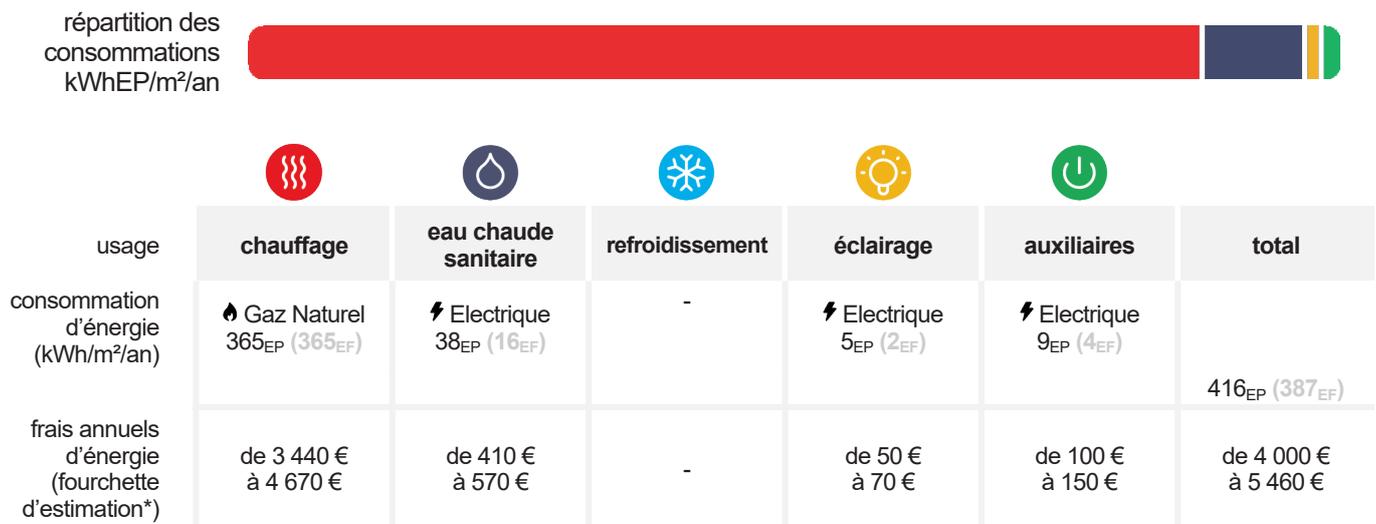
Montants et consommations annuels d'énergie

Conventionnellement, ces chiffres sont donnés pour une température de chauffage de 19° réduite à 16°C la nuit ou en cas d'absence du domicile, une climatisation réglée à 28° (si présence de clim), et une consommation d'eau chaude standardisée par personne et par jour. (137 ℓ par jour).

EP → énergie primaire | EF → énergie finale (voir la définition en annexe)
*Prix moyens des énergies indexés au 1er janvier 2021 (abonnements compris)
