# ODI-DIAGNOSTICS

## Objet : Envoi des résultats des diagnostics immobiliers

## Résumé de l'expertise n° 1367

## Constat de risque d'exposition au plomb CREP

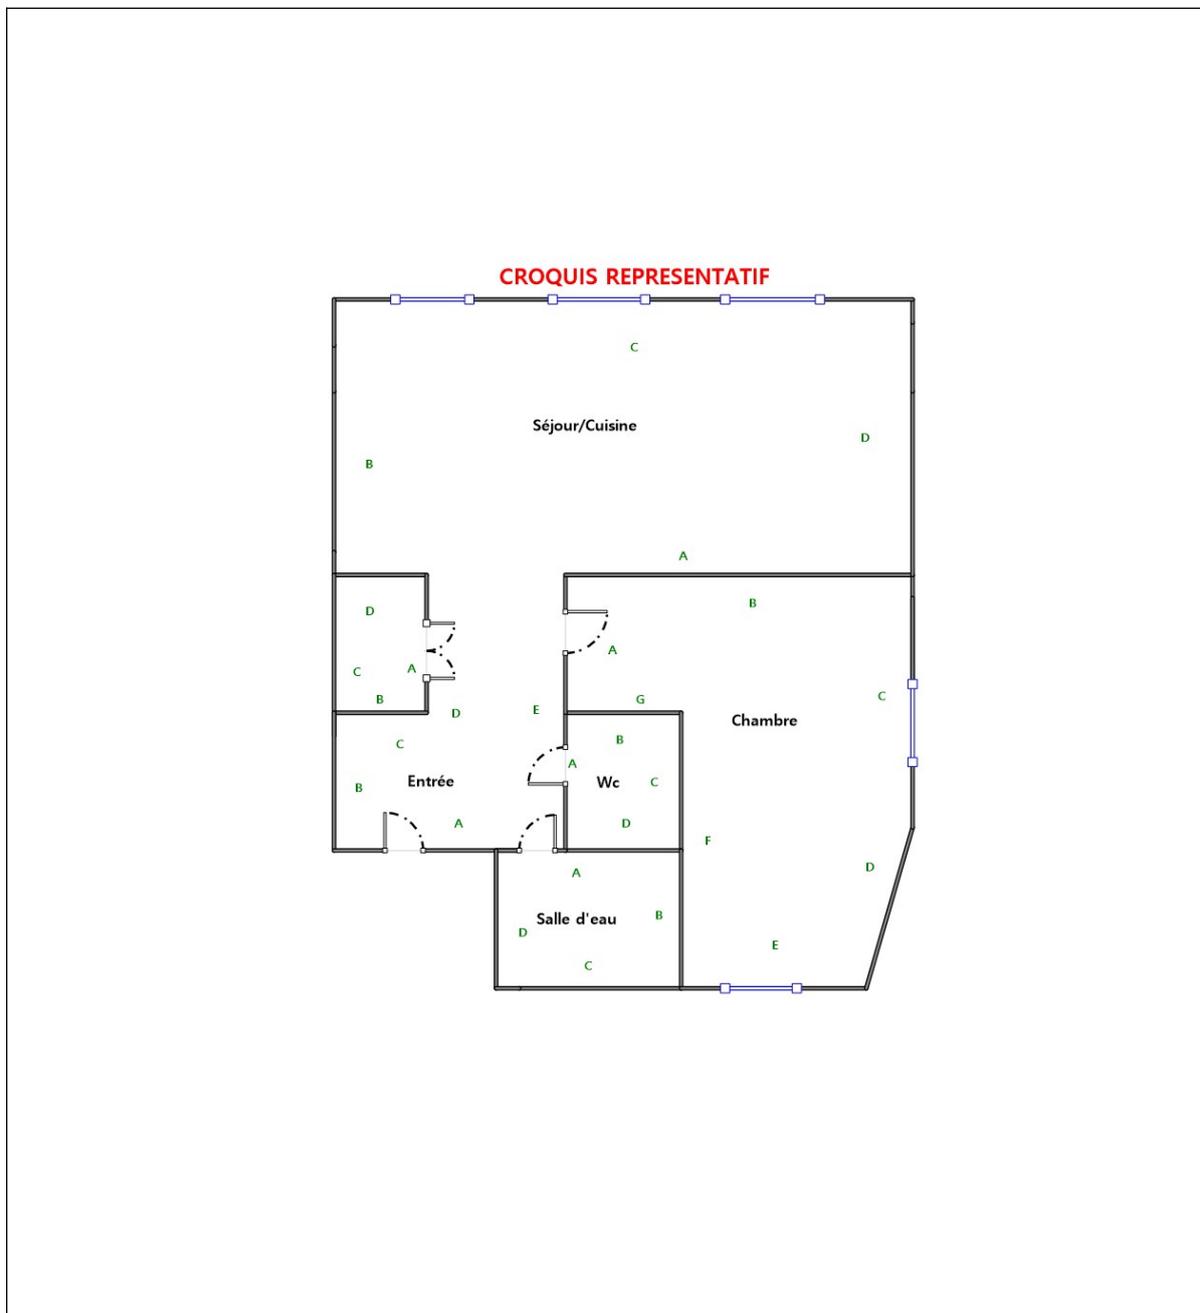
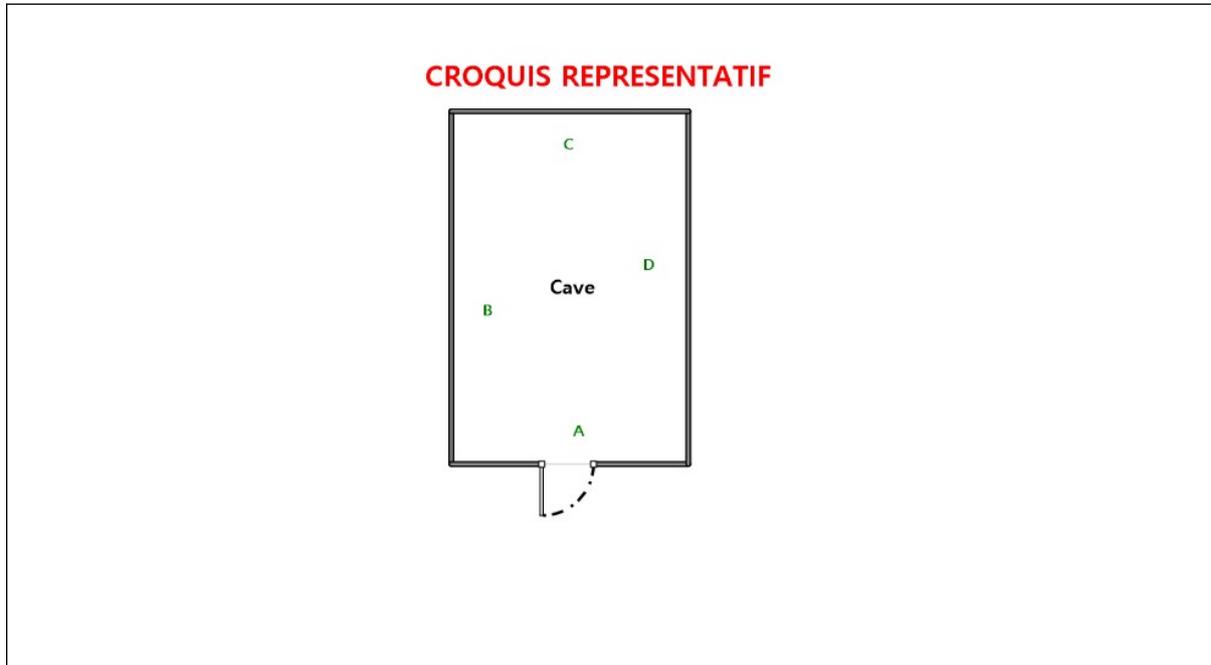
Localisation des mesures sur croquis de repérage

N°	Zone	Unité de diagnostic	Substrat	Revêtement apparent	Localisation mesure	Mesure (mg/cm²)	Etat* de conservation	Classement UD	Observation
2		Mur	Plâtre	Peinture	partie basse (< 1m)	0		0	
3	partie haute (> 1m)				0				
4		Plafond	Plâtre	Peinture	mesure 1	0		0	
5					mesure 2	0			
-		Plinthes	Bois Neuf	Peinture	Non mesurée	-		NM	Elément récent
6		Porte	Bois	Peinture	partie basse (< 1m)	5,3	Non dégradé	1	
7					partie haute (> 1m)	4,8			
8		Huisserie Porte	Bois	Peinture	partie basse (< 1m)	3,9	Non dégradé	1	
9					partie haute (> 1m)	3,4

**Du fait de la présence de revêtements contenant du plomb au-delà des seuils en vigueur et de la nature des dégradations constatées (non dégradé, non visible, état d'usage) sur certaines unités de diagnostic, le propriétaire doit veiller à l'entretien des revêtements recouvrant les unités de diagnostic de classe 1 et 2, afin d'éviter leur dégradation future.**

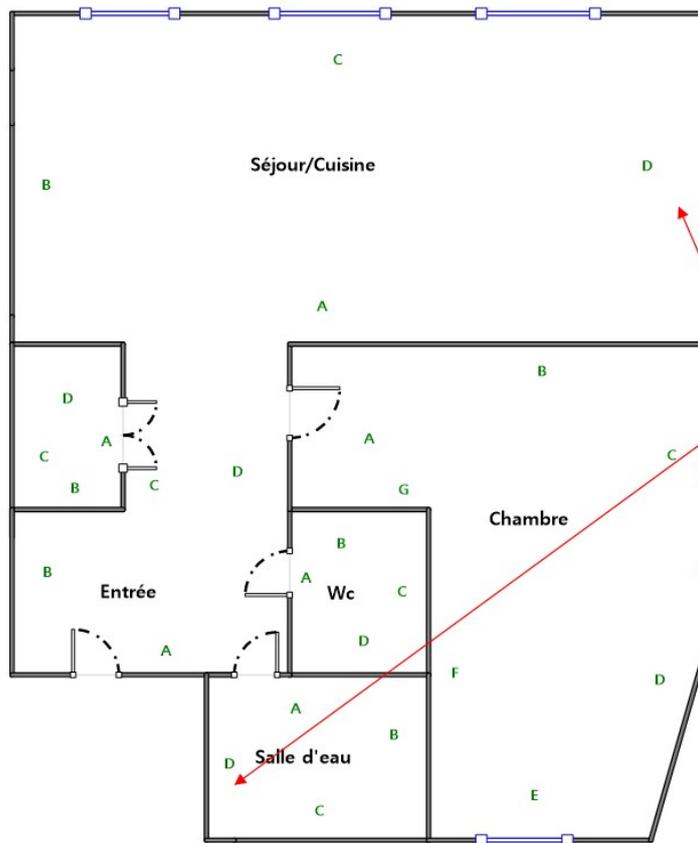
CROQUIS REPRESENTATIF

ZPSO-001 - Conduits en pvc  
Absence d'amiante

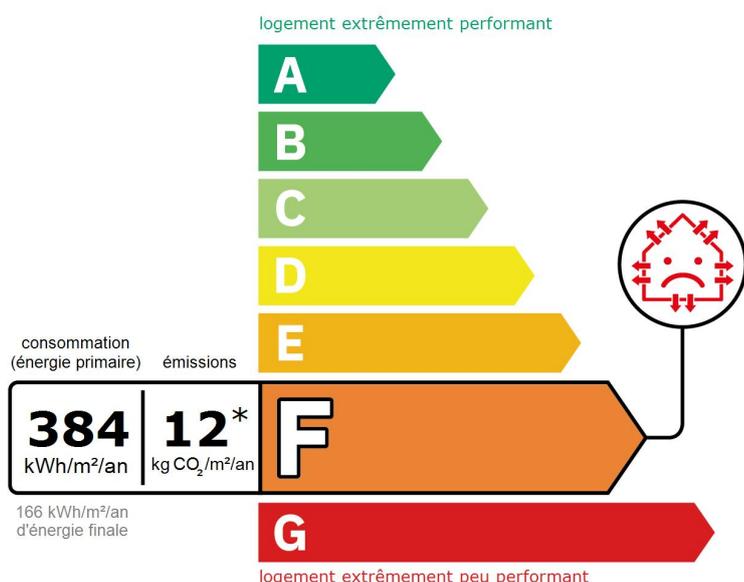
## Performance énergétique et climatique

Ce logement émet 476 kg de CO<sub>2</sub> par an, soit l'équivalent de 2 468 km parcourus en voiture.

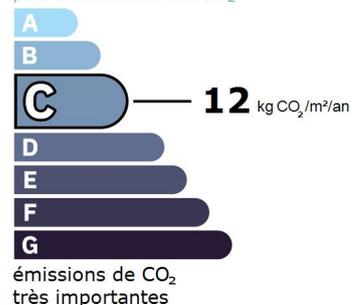
Le niveau de consommation énergétique dépend de l'isolation du logement et de la performance des équipements. Pour l'améliorer, voir pages 4 à 6
