Dossier Technique Immobilier

Numéro de dossier : 23/IMO/0386
Date du repérage : 24/08/2023

Adresse : **40, rue la Boubee**

Maison en R+1 avec dépendances

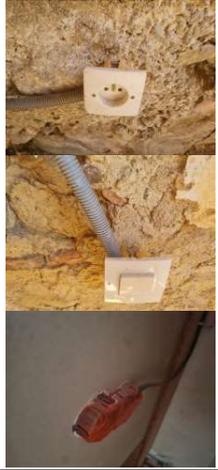
Domaines	Anomalies	Photo
5. Matériels électriques présentant des risques de contacts directs avec des éléments sous tension - Protection mécanique des conducteurs	L'Enveloppe d'au moins un matériel est manquante ou détériorée. Remarques : Présence de matériel électrique en place dont l'enveloppe présente des détériorations ; Faire intervenir un électricien qualifié afin de remplacer les matériels présentant des détériorations

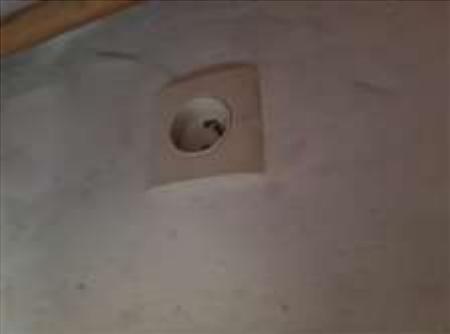
<p>Photo PhEle001 Libellé du point de contrôle : B3.3.6 a2 Au moins un socle de prise de courant comporte une broche de terre non reliée à la terre. Remarques : Présence de socles de prise de courant non reliés à la terre. ; Faire intervenir un électricien qualifié afin de relier les socles de prise de courant à la terre. (Rez de jardin - Cuisine)</p>

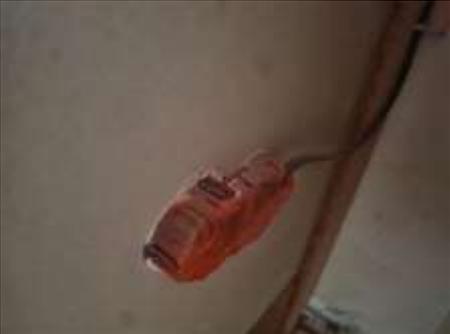
<p>Photo PhEle002 Libellé de l'anomalie : B7.3 a L'Enveloppe d'au moins un matériel est manquante ou détériorée. Remarques : Présence de matériel électrique en place dont l'enveloppe présente des détériorations ; Faire intervenir un électricien qualifié afin de remplacer les matériels présentant des détériorations</p>

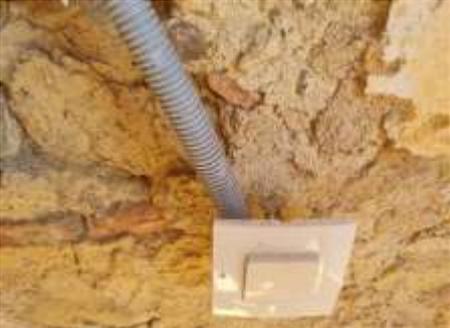
<p>Photo PhEle002 Libellé de l'anomalie : B7.3 a L'Enveloppe d'au moins un matériel est manquante ou détériorée. Remarques : Présence de matériel électrique en place dont l'enveloppe présente des détériorations ; Faire intervenir un électricien qualifié afin de remplacer les matériels présentant des détériorations</p>

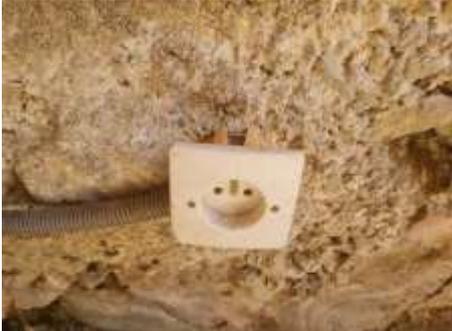
<p>Photo PhEle002 Libellé de l'anomalie : B7.3 a L'Enveloppe d'au moins un matériel est manquante ou détériorée. Remarques : Présence de matériel électrique en place dont l'enveloppe présente des détériorations ; Faire intervenir un électricien qualifié afin de remplacer les matériels présentant des détériorations</p>

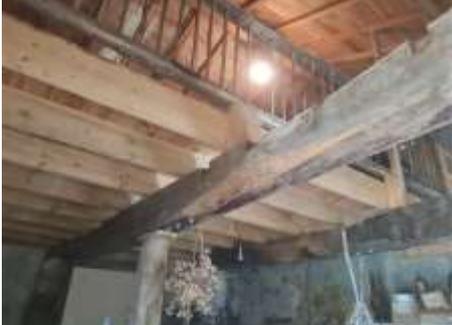
<p>Photo PhEle003 Libellé de l'anomalie : B8.3 a L'installation comporte au moins un matériel électrique vétuste. Remarques : Présence de matériel électrique vétuste (doublés, interrupteurs, socles de prise...) ; Faire intervenir un électricien qualifié afin de remplacer les matériels électriques vétustes</p>

6. Matériels électriques vétustes, inadaptés à l'usage	L'installation comporte au moins un matériel électrique vétuste. Remarques : Présence de matériel électrique vétuste (douilles, interrupteurs, socles de prise...) ; Faire intervenir un électricien qualifié afin de remplacer les matériels électriques vétustes
