Résumé de l'expertise n° 24/M/21877/FZF

Adresse : **8 Chemin du Caillavuris**

Commune : **65190 HITTE**

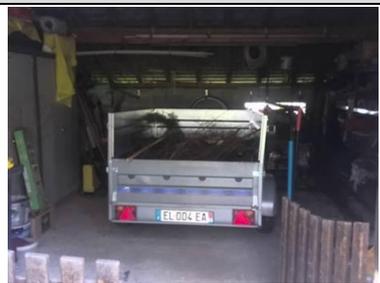
Localisation	Description	Photo
Terrain - Abris	Sol Béton Mur Crépi, parpaings bruts Plafond Toiture nue en ardoises

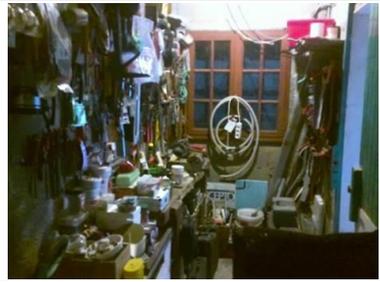
Terrain - Atelier	Sol Béton Mur Parpaings bruts Plafond Toiture nue en ardoises Fenêtre(s) en bois Porte(s) en bois peinte(s)

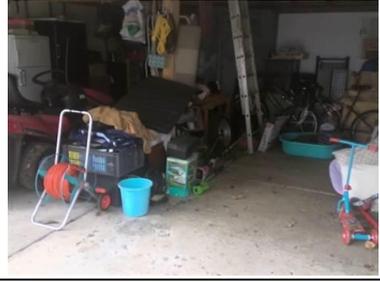
Terrain - Garage double	Sol Béton Mur Béton peint Plafond Toiture nue en ardoises Porte(s) en métal de couleur

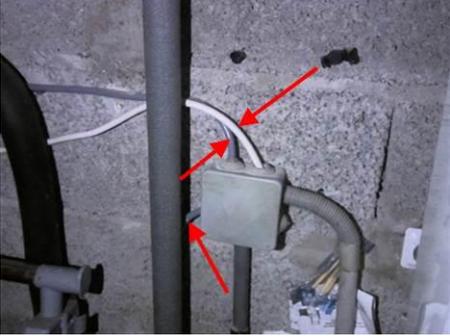
<p>Photo PhEle001 Libellé de l'anomalie : B8.3 e Au moins un conducteur isolé n'est pas placé sur toute sa longueur dans un conduit, une goulotte ou une plinthe ou une huisserie, en matière isolante ou métallique, jusqu'à sa pénétration dans le matériel électrique qu'il alimente. Remarques : Présence de conducteurs électriques non protégés mécaniquement ; Faire intervenir un électricien qualifié afin d'installer des protections mécanique sur les conducteurs non protégés</p>

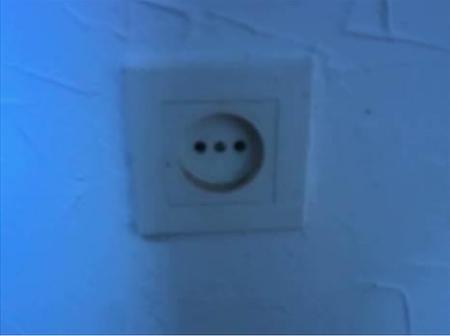
<p>Photo PhEle002 Libellé de l'information complémentaire : B11 b2 Au moins un socle de prise de courant n'est pas de type à obturateur Remarques : Présence de socles de prises non équipés d'obturateur ; Faire intervenir un électricien qualifié afin de remplacer les socles de prises non équipés d'obturateur par des socles de prises à obturateur</p>

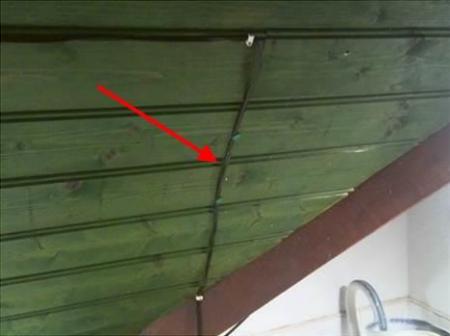
<p>Photo PhEle003 Libellé de l'anomalie : B8.3 d L'installation comporte au moins un conducteur actif dont le diamètre est inférieur à 12/10 mm (1,13 mm²).</p>

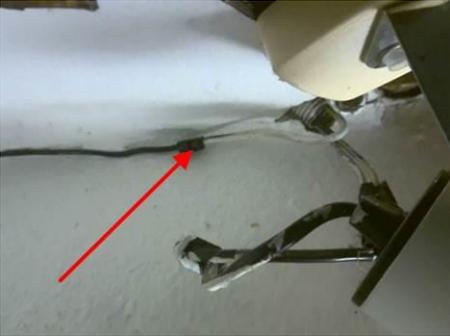
<p>Photo PhEle004 Libellé de l'anomalie : B7.3 d L'installation électrique comporte au moins une connexion avec une partie active nue sous tension accessible. Remarques : Présence de connexion de matériel électrique présentant des parties actives nues sous tension ; Faire intervenir un électricien qualifié afin de remplacer les matériels présentant des parties actives nues sous tension</p>

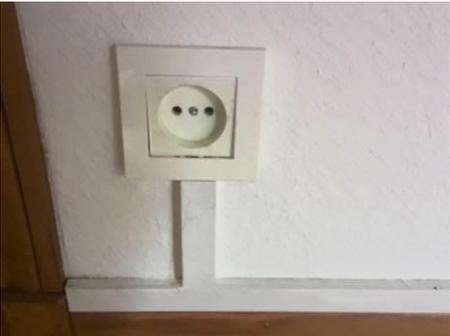
<p>Photo PhEle005 Libellé du point de contrôle : B3.3.6 a1 Au moins un socle de prise de courant ne comporte pas de broche de terre. Remarques : Présence de circuits électriques non équipés de conducteurs de protection ; Faire intervenir un électricien qualifié afin d'installer des conducteurs de protection sur les circuits qui n'en sont pas équipés</p>

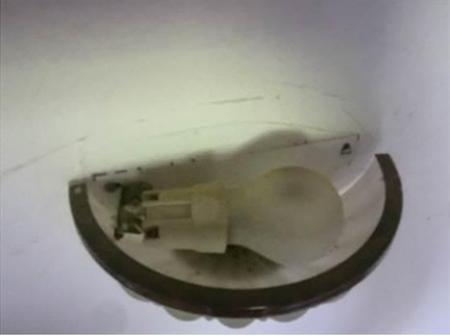
<p>Photo PhEle006 Libellé du point de contrôle : B3.3.6 a3 Au moins un circuit (n'alimentant pas des socles de prises de courant) n'est pas relié à la terre. Remarques : Présence de circuits électriques non équipés de conducteurs de protection ; Faire intervenir un électricien qualifié afin d'installer des conducteurs de protection sur les circuits qui n'en sont pas équipés</p>

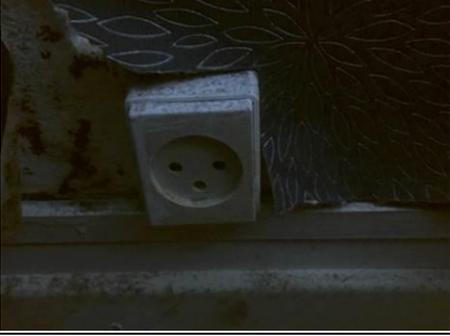
<p>Photo PhEle007 Libellé de l'information complémentaire : B11 c2 Au moins un socle de prise de courant ne possède pas un puits de 15 mm.</p>

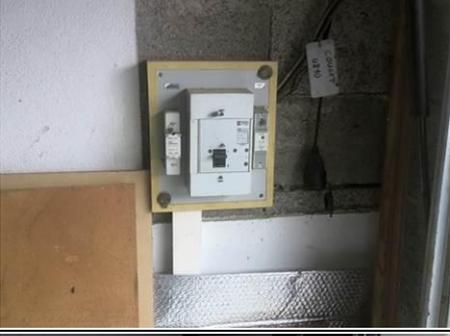
<p>Photo PhEle008 Libellé de l'anomalie : B1.3 b Le dispositif assurant la coupure d'urgence n'est pas situé à l'intérieur du logement ou dans un emplacement accessible directement depuis le logement. Remarques : L'AGCP (Appareil Général de Commande et de Protection) n'est pas placé à l'intérieur de la partie privative du logement ; Faire intervenir un électricien qualifié afin d'installer un AGCP à l'intérieur de la partie privative du logement</p>

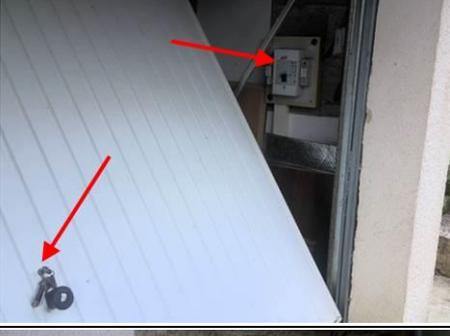
<p>Photo PhEle009 Libellé de l'anomalie : B1.3 i Le dispositif assurant la coupure d'urgence est placé dans une armoire, un tableau, un placard ou une gaine dont la porte est fermée à l'aide d'une clé ou d'un outil. Remarques : L'AGCP (Appareil Général de Commande et de Protection) n'est pas accessible sans l'utilisation d'une clé ou d'un outil ; Faire intervenir un électricien qualifié afin de déplacer l' AGCP ou de le rendre accessible sans outil ou clé</p>

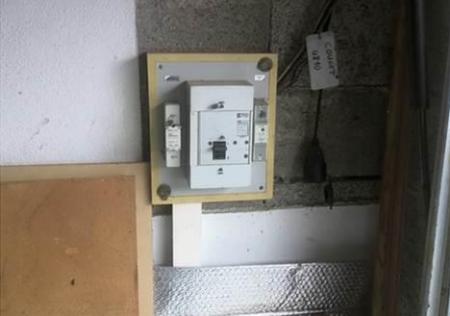
<p>Photo PhEle010 Libellé du point de contrôle non visible : B2.3.1 i La manœuvre du bouton test du (des) dispositif(s) de protection différentielle n'entraîne pas (son) leur déclenchement. Remarques : Contrôle impossible ; Absence de bouton test sur le dispositif différentiel de protection (DDR)</p>
