DOSSIER DE DIAGNOSTICS TECHNIQUES

Référence : BILLAUT 2749 17.10.23

Maison individuelle
7 rue du Colonel Betboy
64530 PONTACQ

RAPPORT N° BILLAUT 2749 17.10.23

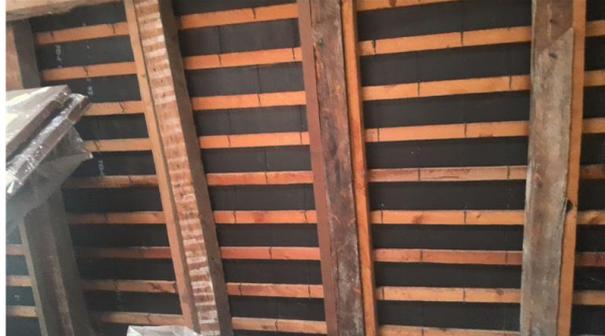
ELEMENT : Couverture

23	Grenier - Annexe n°1	Annexes	Couverture	Toiture	Ardoises en fibrociment	B	Jugement personnel	Matériaux dégradé

Nom du client	Numéro de dossier	Pièce ou local
BILLAUT	BILLAUT 2749 17.10.23	Annexes - Grenier - Annexe n°1
Matériau	Date de prélèvement	Nom de l'opérateur
Ardoises en fibrociment		ARROYO Charles
Localisation		
Couverture - Toiture		
Résultat amiante		
Présence d'amiante ()		
Résultat de la grille d'évaluation		
Evaluation périodique

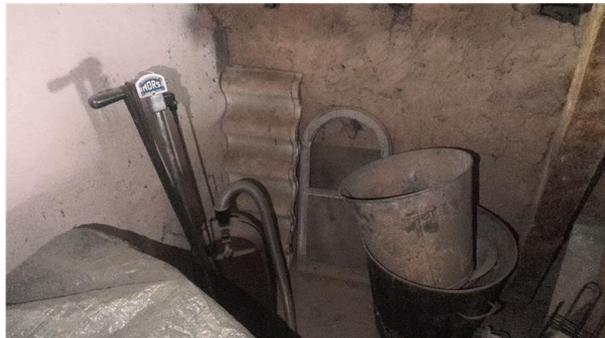
ELEMENT : Couverture en vrac (stock)

Couverture en vrac (stock)	Sol	Plaques ondulées en fibrociment	B	Jugement personnel	Matériaux non dégradé

Nom du client	Numéro de dossier	Pièce ou local
BILLAUT	BILLAUT 2749 17.10.23	Annexes - Grenier - Annexe n°1
Matériau	Date de prélèvement	Nom de l'opérateur
Plaques ondulées en fibrociment		ARROYO Charles
Localisation		
Couverture en vrac (stock) - Sol		
Résultat amiante		
Présence d'amiante ()		
Résultat de la grille d'évaluation		
Evaluation périodique

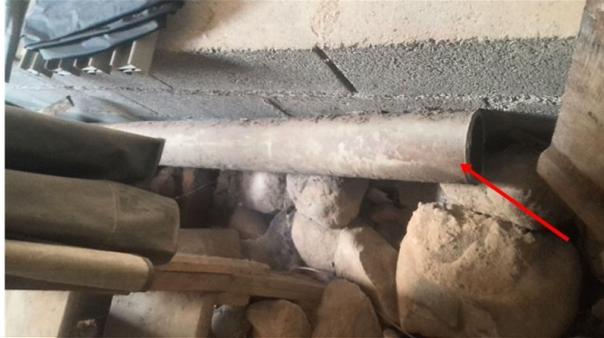
ELEMENT : Conduit en vrac (stock)

N° Local	Local	Etage	Elément	Zone	Matériau / Produit	Liste	Critère(s) ayant permis de conclure	Etat de dégradation	Photo
22	Atelier	Annexes	Conduit en vrac (stock)	Sol	Fibrociment	B	Jugement personnel	Matériaux non dégradé

Nom du client	Numéro de dossier	Pièce ou local
BILLAUT	BILLAUT 2749 17.10.23	Annexes - Atelier
Matériau	Date de prélèvement	Nom de l'opérateur
Fibrociment		ARROYO Charles
Localisation		
Conduit en vrac (stock) - Sol		
Résultat amiante		
Présence d'amiante ()		
Résultat de la grille d'évaluation		
Evaluation périodique

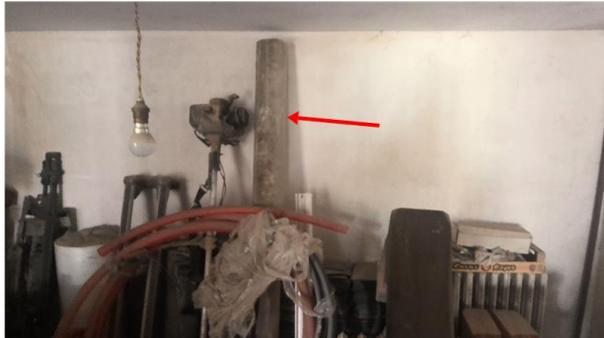
ELEMENT : Conduit en vrac (stock)

24	Stockage	Annexes	Conduit en vrac (stock)	Sol	Fibrociment	B	Jugement personnel	Matériaux non dégradé

Nom du client	Numéro de dossier	Pièce ou local
BILLAUT	BILLAUT 2749 17.10.23	Annexes - Stockage
Matériau	Date de prélèvement	Nom de l'opérateur
Fibrociment		ARROYO Charles
Localisation		
Conduit en vrac (stock) - Sol		
Résultat amiante		
Présence d'amiante ()		
Résultat de la grille d'évaluation		
Evaluation périodique

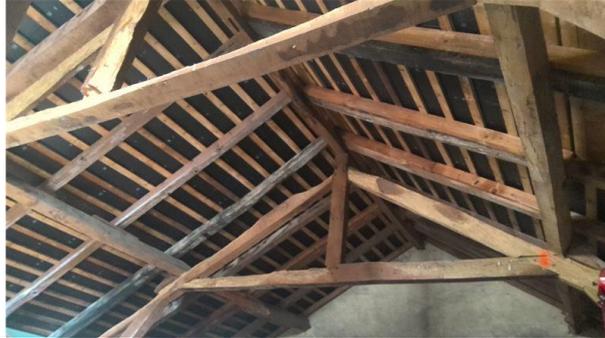
ELEMENT : Couverture

26	Grenier - Annexe n°2	Annexes	Couverture	Toiture	Ardoises en fibrociment	B	Jugement personnel	Matériaux dégradé

Nom du client	Numéro de dossier	Pièce ou local
BILLAUT	BILLAUT 2749 17.10.23	Annexes - Grenier - Annexe n°2
Matériau	Date de prélèvement	Nom de l'opérateur
Ardoises en fibrociment		ARROYO Charles
Localisation		
Couverture - Toiture		
Résultat amiante		
Présence d'amiante ()		
Résultat de la grille d'évaluation		
Evaluation périodique

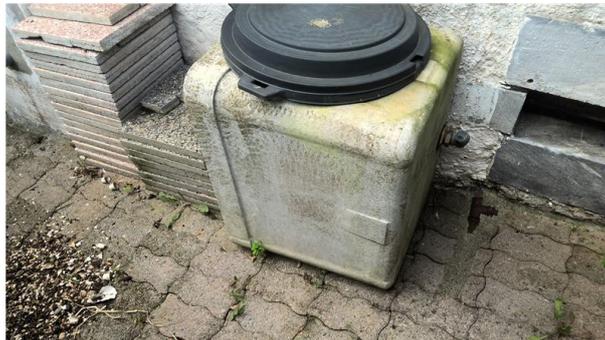
ELEMENT : Evier stocké

27	Maison individuelle	Extérieur	Evier stocké	Extérieur	Fibrociment	B	Jugement personnel	Matériaux non dégradé

Nom du client	Numéro de dossier	Pièce ou local
BILLAUT	BILLAUT 2749 17.10.23	Extérieur - Maison individuelle
Matériau	Date de prélèvement	Nom de l'opérateur
Fibrociment		ARROYO Charles
Localisation		
Evier stocké - Extérieur		
Résultat amiante		
Présence d'amiante ()		
Résultat de la grille d'évaluation		
Evaluation périodique

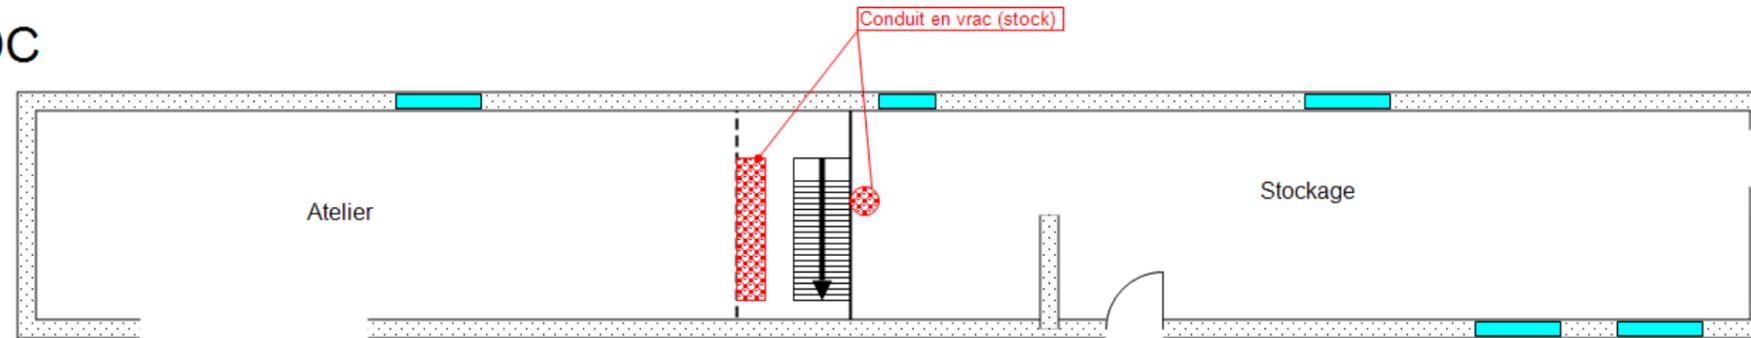
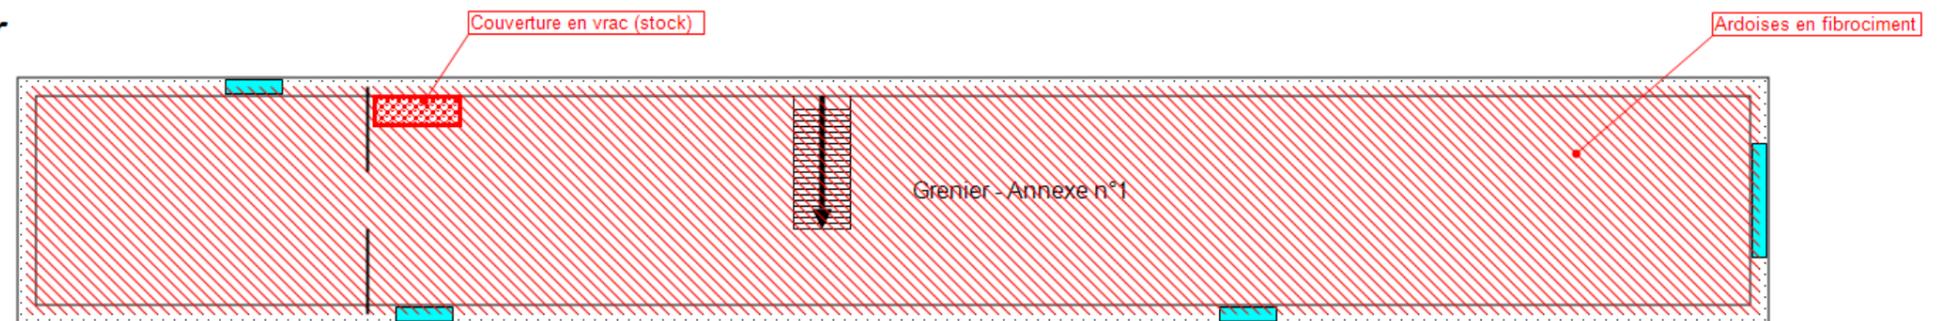
Annexe n°1

- Elements contenant de l'amiante
- Conduits amiantés
- Couverture amiantée

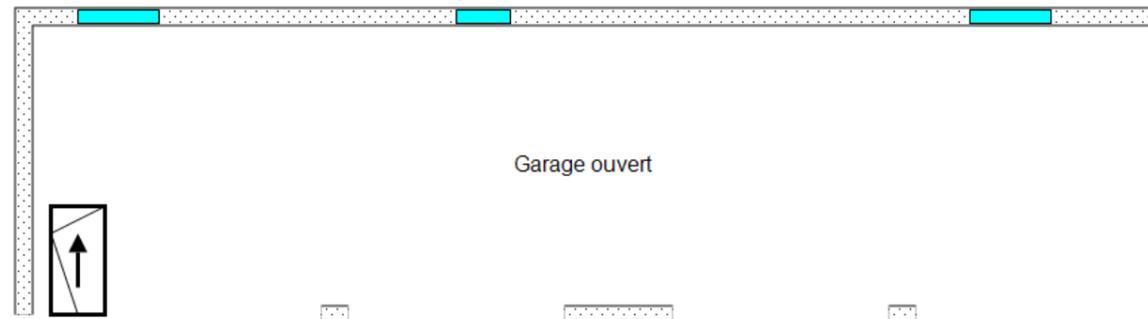
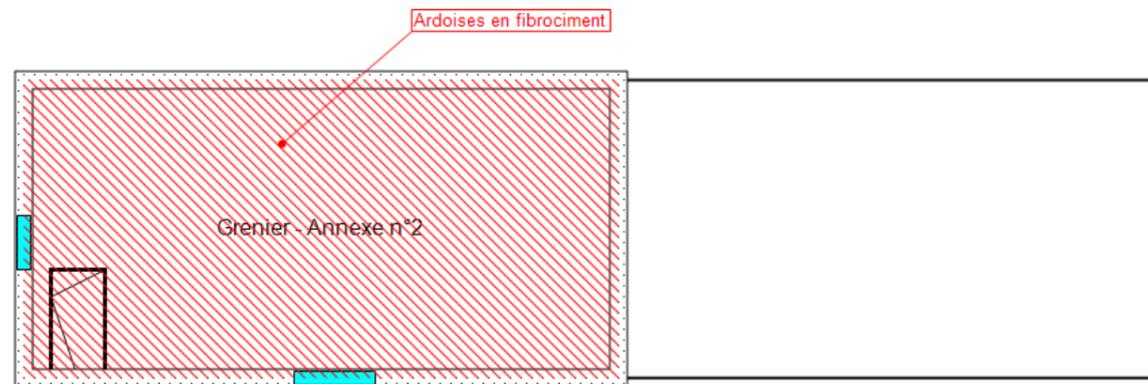
Annexe n°2

Couverture amiantée

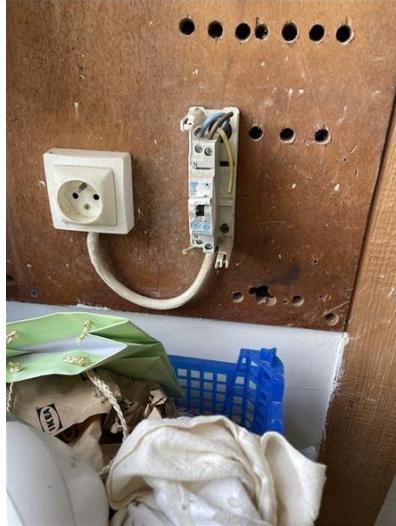
Point de contrôle N° B.3.3.6 a2)

<u>Description:</u>	Au moins un socle de prise de courant comporte une broche de terre non reliée à la terre.
<u>Observation(s)</u>	Des socles de prises de courant comportent une broche de terre ne sont pas reliées à la terre, Un dispositif différentiel 30 mA protégeant l'ensemble de l'installation a été mis en place à titre de mesure compensatoire.
<u>Localisation:</u>	Cellier

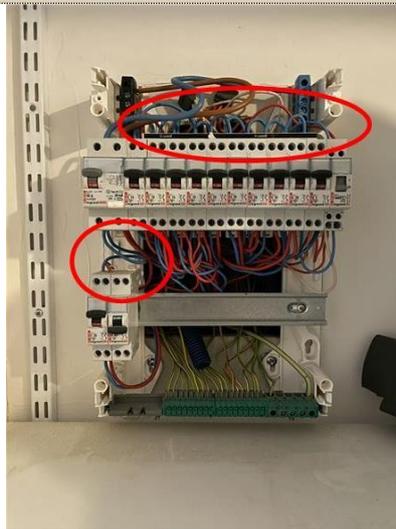
Point de contrôle N° B.4.3 f3)

<u>Description:</u>	A l'intérieur du tableau, la section d'au moins un conducteur alimentant les dispositifs de protection n'est pas adaptée au courant de réglage du disjoncteur de branchement.
<u>Observation(s)</u>	Remplacer les conducteurs de pontage alimentant les dispositifs de protection entre eux.
<u>Localisation:</u>	Palier

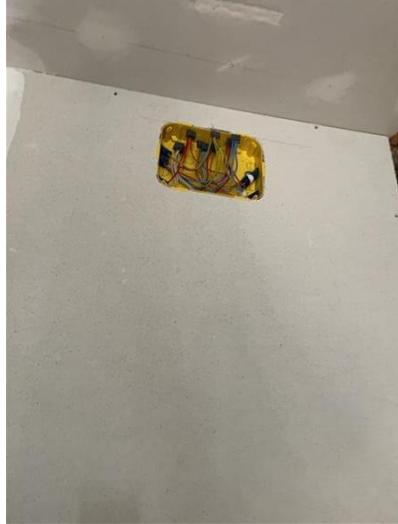
Point de contrôle N° B.7.3 d)

<u>Description:</u>	L'installation électrique comporte au moins une CONNEXION avec une partie active nue sous tension accessible.
<u>Observation(s)</u>	Mettre en place une protection mécanique afin de mettre en sécurité l'installation.
<u>Localisation:</u>	Chaufferie, Dressing

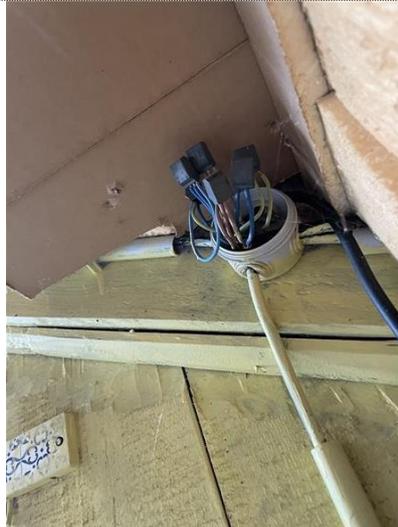
Point de contrôle N° B.7.3 d)

<u>Description:</u>	L'installation électrique comporte au moins une CONNEXION avec une partie active nue sous tension accessible.
<u>Observation(s)</u>	Mettre en place une protection mécanique afin de mettre en sécurité l'installation.
<u>Localisation:</u>	Chaufferie, Dressing

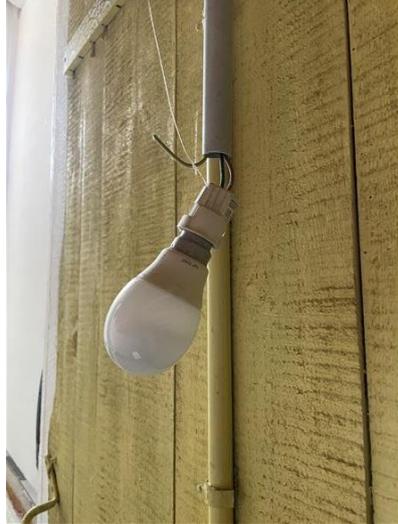
Point de contrôle N° B.8.3 b)

<u>Description:</u>	L'installation comporte au moins un MATERIEL ELECTRIQUE inadapté à l'usage.
<u>Observation(s)</u>	Remplacer le matériel électrique inadapté à l'usage (exemple: douille de chantier)
<u>Localisation:</u>	Logement

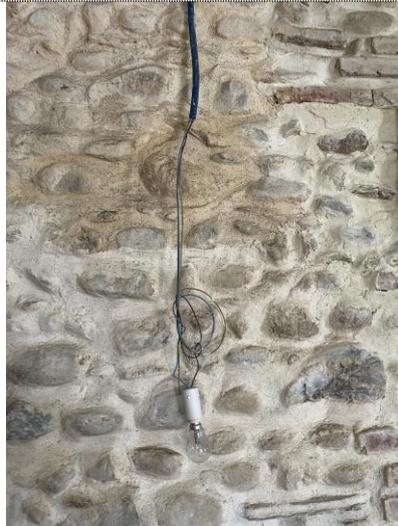
Point de contrôle N° B.8.3 e)

<u>Description:</u>	Au moins un CONDUCTEUR isolé n'est pas placé sur toute sa longueur dans un conduit, une goulotte, une plinthe ou une huisserie, en matière isolante ou métallique, jusqu'à sa pénétration dans le MATERIEL ELECTRIQUE qu'il alimente.
<u>Observation(s)</u>	Prévoir une protection physique et mécanique des conducteurs jusqu'à la pénétration dans le matériel électrique.
<u>Localisation:</u>	Dressing, Salle à manger, Mezzanine
