## Résumé de l'expertise n° 23/M/21629/FZF

Adresse : ..... **45 Avenue Aristide Briand**

Commune : ..... **65000 TARBES**

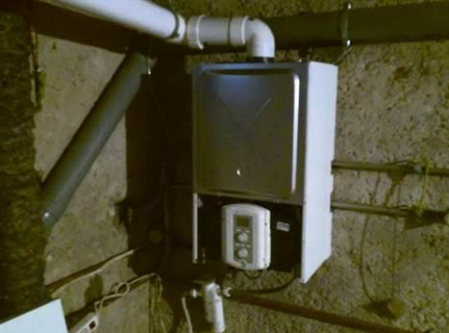
<p>Photo n° PhGaz001 Le compteur ne fonctionne pas: installation non alimentée</p>

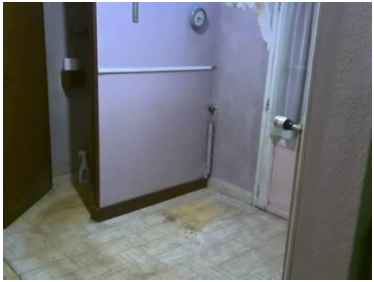
Localisation	Description	Photo
1er étage - Salle d'eau	Sol : Parquet et revêtement plastique (lino) Mur 1 A : Plâtre et Tapisserie Mur 2 B : Plâtre et Tapisserie Mur 3 C : Plâtre et Tapisserie Mur 4 D : Plâtre et Tapisserie Mur 5 E : Plâtre et Tapisserie Mur 6 F : Plâtre et Tapisserie Mur 7 E : Plâtre et Carrelage Mur 8 F : Plâtre et Carrelage Plafond : Plâtre Plinthes : Bois et Peinture Fenêtre E : Bois et Peinture Porte 1 A : Bois et Peinture Porte 2 C : Bois et Peinture

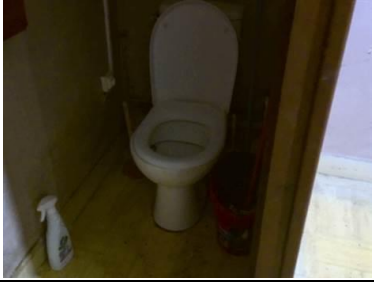
1er étage - Wc 2	Sol : Parquet et revêtement plastique (lino) Mur A, B, C, D : Plâtre et Tapisserie Plafond : Plâtre Plinthes : Bois et Peinture Porte A : Bois et Peinture

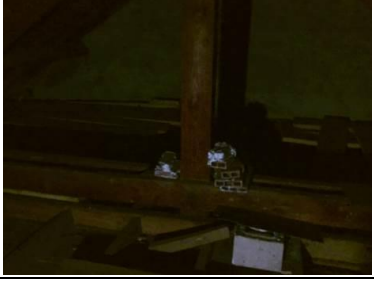
Combles	Sol : Bois et Polystyrène Mur A, B, C, D : Ciment Plafond : Bois et Toiture nue en ardoises

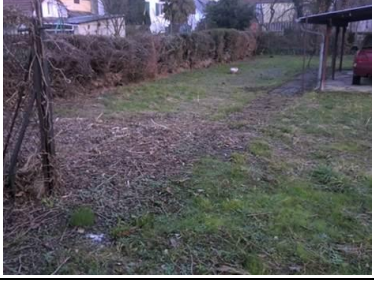
Jardin	Sol : Terre et herbe Mur A, B, C, D : Ciment et Peinture Porte A : Métal et Peinture

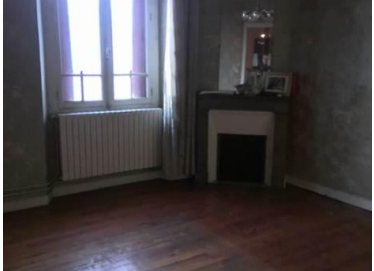
Rez de chaussée - Salon	Sol : Parquet et Vernis Mur A, B, C, D, E : Plâtre et Tapisserie Plafond : Plâtre et Peinture Plinthes : Bois et Peinture Fenêtre C : Bois et Peinture Porte A : Bois et Peinture Volet C : Métal et Peinture

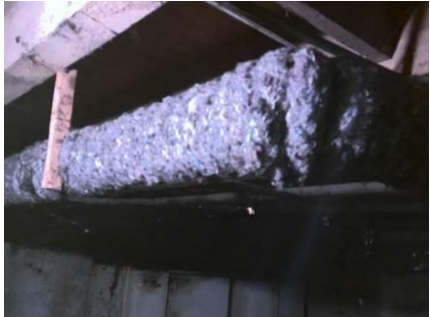
<p>Photo n° PhA001                  Localisation : Sous-Sol - Cave                  Ouvrage : 6 - Conduits et accessoires intérieurs - Conduits de fluides (air, eau, vapeur, fumée, échappement, autres fluides)                  Partie d'ouvrage : Calorifuge (tresses, coquilles, matelas...)                  Description : Calorifuge (tresses, coquilles, matelas...)                  Localisation sur croquis : ZPSO-001</p>
--	---

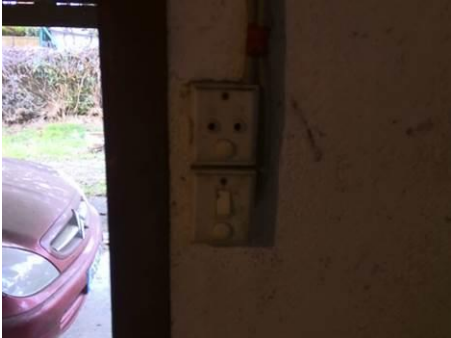
<p>Photo PhEle001                  Libellé de l'anomalie : B8.3 a L'installation comporte au moins un matériel électrique vétuste.                  Remarques : Présence de matériel électrique vétuste (douilles, interrupteurs, socles de prise...) ; Faire intervenir un électricien qualifié afin de remplacer les matériels électriques vétustes</p>

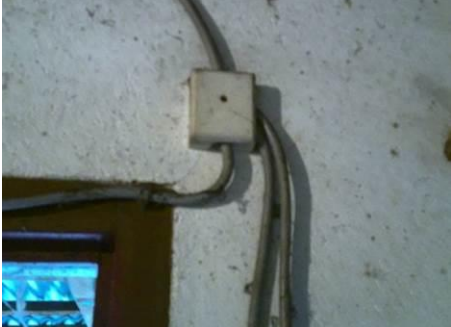
<p>Photo PhEle002                  Libellé de l'anomalie : B8.3 e Au moins un conducteur isolé n'est pas placé sur toute sa longueur dans un conduit, une goulotte ou une plinthe ou une huisserie, en matière isolante ou métallique, jusqu'à sa pénétration dans le matériel électrique qu'il alimente.                  Remarques : Présence de conducteurs électriques non protégés mécaniquement ; Faire intervenir un électricien qualifié afin d'installer des protections mécaniques sur les conducteurs non protégés</p>

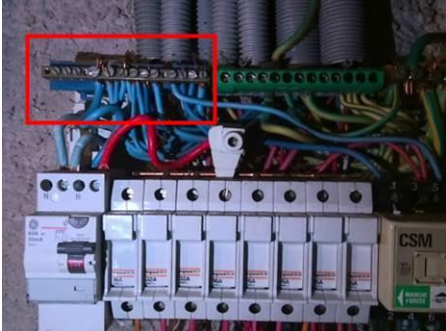
<p>Photo PhEle003                  Libellé de l'anomalie : B4.3 c Plusieurs circuits disposent d'un conducteur neutre commun dont les conducteurs ne sont pas correctement protégés contre les surintensités.                  Remarques : Présence de conducteur(s) neutre(s) commun(s) à plusieurs circuits avec des conducteurs de phase non regroupés sous la même protection contre les surintensités ; Faire intervenir un électricien qualifié afin de regrouper les conducteurs de phase sous une même protection ou de supprimer le(s) conducteur(s) neutre(s) commun(s)</p>

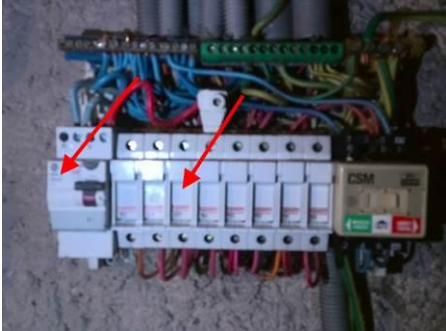
<p>Photo PhEle004                  Libellé de l'anomalie : B4.3 j1 Le courant assigné de l'interrupteur différentiel placé en aval du disjoncteur de branchement n'est pas adapté.                  Remarques : Le courant assigné (calibre) des interrupteurs différentiels placés en aval du disjoncteur de branchement est inadapté ; Faire intervenir un électricien qualifié afin de remplacer les interrupteurs différentiels existants par des interrupteurs différentiels dont le courant assigné est adapté</p>

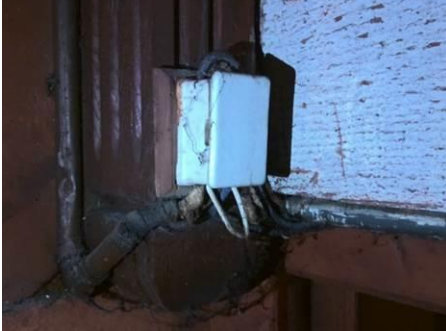
<p>Photo PhEle005                  Libellé de l'anomalie : B4.3 b Le type d'au moins un fusible ou un disjoncteur n'est plus autorisé (fusible à tabatière, à broches rechargeables, coupe-circuit à fusible de type industriel, disjoncteur réglable en courant protégeant des circuits terminaux).                  Remarques : Présence de fusible(s) de type à tabatière ; Faire intervenir un électricien qualifié afin de remplacer le(s) fusible(s) de type à tabatière par des protections autorisées</p>

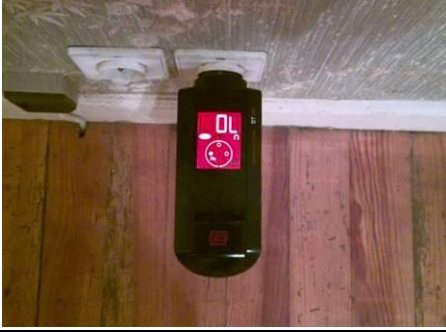
<p>Photo PhEle006                  Libellé du point de contrôle : B3.3.6 a2 Au moins un socle de prise de courant comporte une broche de terre non reliée à la terre.                  Remarques : Présence de circuits électriques non équipés de conducteurs de protection ; Faire intervenir un électricien qualifié afin d'installer des conducteurs de protection sur les circuits qui n'en sont pas équipés</p>

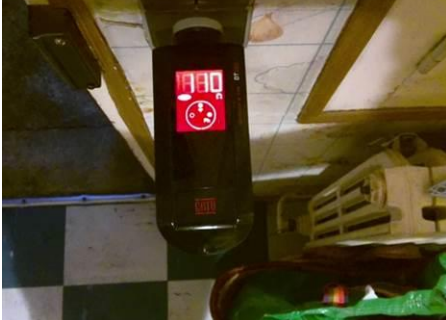
<p>Photo PhEle007                  Libellé du point de contrôle : B3.3.1 d La valeur de la résistance de la prise de terre n'est pas adaptée au courant différentiel résiduel (sensibilité) du ou des dispositifs différentiels protégeant l'ensemble de l'installation électrique.                  Remarques : Valeur de la résistance de la prise de terre inadaptée au(x) dispositif(s) différentiel(s) ; Faire intervenir un électricien qualifié afin d'adapter la prise de terre au(x) dispositif(s) différentiel(s)</p>

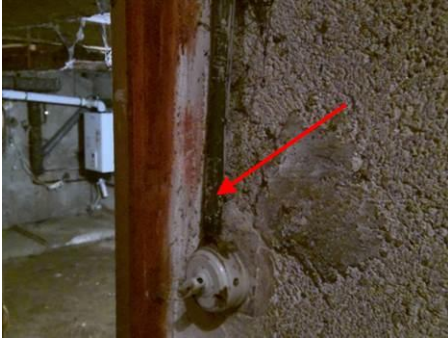
Photo PhEle013

Libellé du point de contrôle : B3.3.7 a Au moins un conduit métallique en montage apparent ou encastré, comportant des conducteurs, n'est pas relié à la terre.

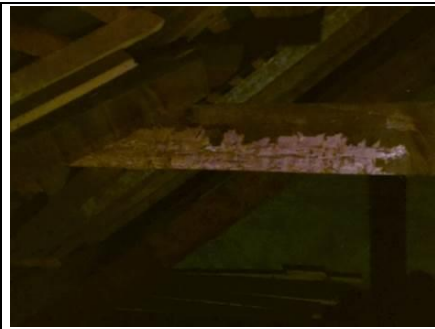
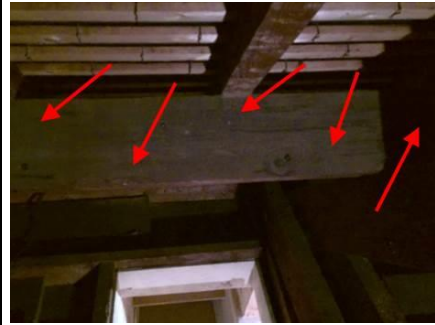
**Photo n° PhTer001**  
**Localisation : Combles**  
**Ouvrage : Sol - Bois et Polystyrène**  
**Mur - A, B, C, D - Ciment**  
**Plafond - Bois et Toiture nue en ardoises**  
**Parasite : Présence d'indices d'infestation d'autres agents de dégradation biologique du bois,**  
**Anobium punctatum (Petites vrillettes), Capricornes des maisons (Hyloterpes bajulus)**  
**Indices : dégradation du bois (dégradation(s) faible(s), présence étendue)**
