SUD DIAGNOSTIC BATIMENT

Dossier Technique Immobilier

Numéro de dossier : 2020/02/05-02208D

Adresse : **6 CHEMIN DES VIGNES**

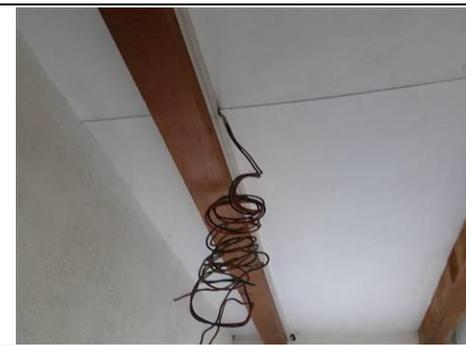
<p>Photo PhEle001 Libellé de l'anomalie : B8.3 e Au moins un conducteur isolé n'est pas placé sur toute sa longueur dans un conduit, une goulotte ou une plinthe ou une huisserie, en matière isolante ou métallique, jusqu'à sa pénétration dans le matériel électrique qu'il alimente. Remarques : Présence de conducteurs électriques non protégés mécaniquement ; Faire intervenir un électricien qualifié afin d'installer des protections mécanique sur les conducteurs non protégés (Rez de chaussée - WRez de chaussée - Wc, Rez de chaussée - Wc 1, Rez de chaussée - Salle de bain)</p>

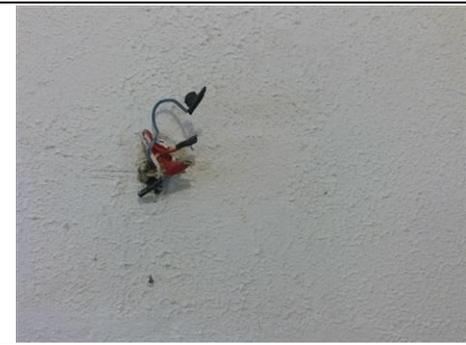
<p>Photo PhEle002 Libellé de l'anomalie : B7.3 d L'installation électrique comporte au moins une connexion avec une partie active nue sous tension accessible. Remarques : Présence de connexion de matériel électrique présentant des parties actives nues sous tension ; Faire intervenir un électricien qualifié afin de remplacer les matériels présentant des parties actives nues sous tension (Rez de chaussée - Salle de bain)</p>

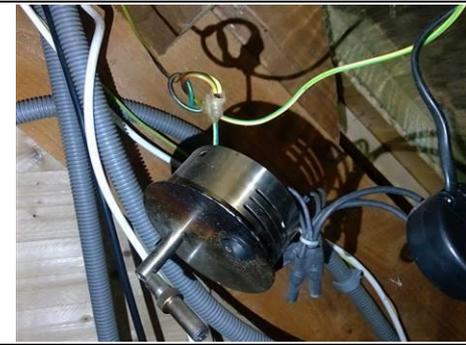
<p>Photo PhEle003 Libellé de l'anomalie : B4.3 h Des conducteurs ou des appareillages présentent des traces d'échauffement. Remarques : Présence d'appareillage présentant des traces d'échauffement ; Faire intervenir un électricien qualifié afin de remplacer les appareils présentant des traces d'échauffement</p>

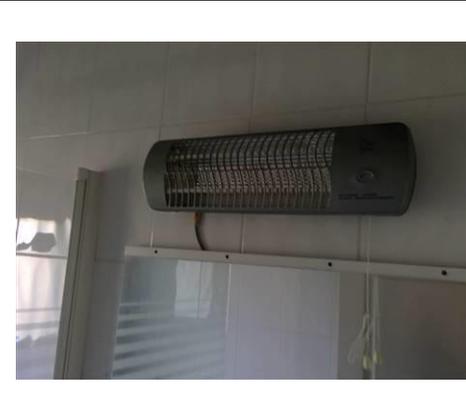
<p>Photo PhEle004 Libellé de l'anomalie : B6.3.1 a Local contenant une baignoire ou une douche : l'installation électrique ne répond pas aux prescriptions particulières appliquées à ce local (adéquation entre l'emplacement où est installé le matériel électrique et les caractéristiques de ce dernier - respect des règles de protection contre les chocs électriques liées aux zones). Remarques : Présence de matériel électrique inadapté placé en zone 3 d'un local contenant une douche ou une baignoire câble attente luminaire Présence de matériel électrique inadapté placé en zone 2 d'un local contenant une douche ou une baignoire ; Faire intervenir un électricien qualifié afin de supprimer le matériel électrique inadapté ou le remplacer par du matériel adapté Faire intervenir un électricien qualifié afin de supprimer le matériel électrique inadapté ou le remplacer par du matériel adapté (Rez de chaussée - Salle de bainRez de chaussée - SDE, Rez de chaussée - Salle de bain)</p>

<p>4. La liaison équipotentielle et installation électrique adaptées aux conditions particulières des locaux contenant une douche ou une baignoire</p>	<p>Local contenant une baignoire ou une douche : l'installation électrique ne répond pas aux prescriptions particulières appliquées à ce local (adéquation entre l'emplacement où est installé le matériel électrique et les caractéristiques de ce dernier - respect des règles de protection contre les chocs électriques liées aux zones). Remarques : Présence de matériel électrique inadapté placé en zone 3 d'un local contenant une douche ou une baignoire câble attente lumineaire Présence de matériel électrique inadapté placé en zone 2 d'un local contenant une douche ou une baignoire ; Faire intervenir un électricien qualifié afin de supprimer le matériel électrique inadapté ou le remplacer par du matériel adapté Faire intervenir un électricien qualifié afin de supprimer le matériel électrique inadapté ou le remplacer par du matériel adapté (Rez de chaussée - Salle de bain Rez de chaussée - SDE, Rez de chaussée - Salle de bain)</p>

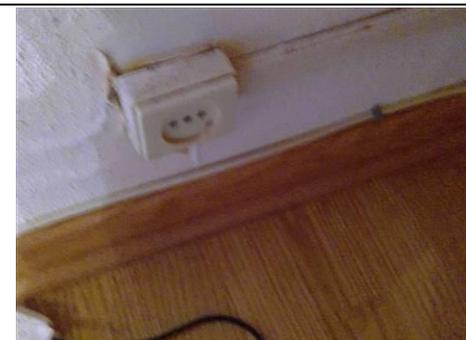
<p>Photo PhEle005 Libellé de l'information complémentaire : B11 c2 Au moins un socle de prise de courant ne possède pas un puits de 15 mm. Remarques : (1er étage - Chambre 2)</p>

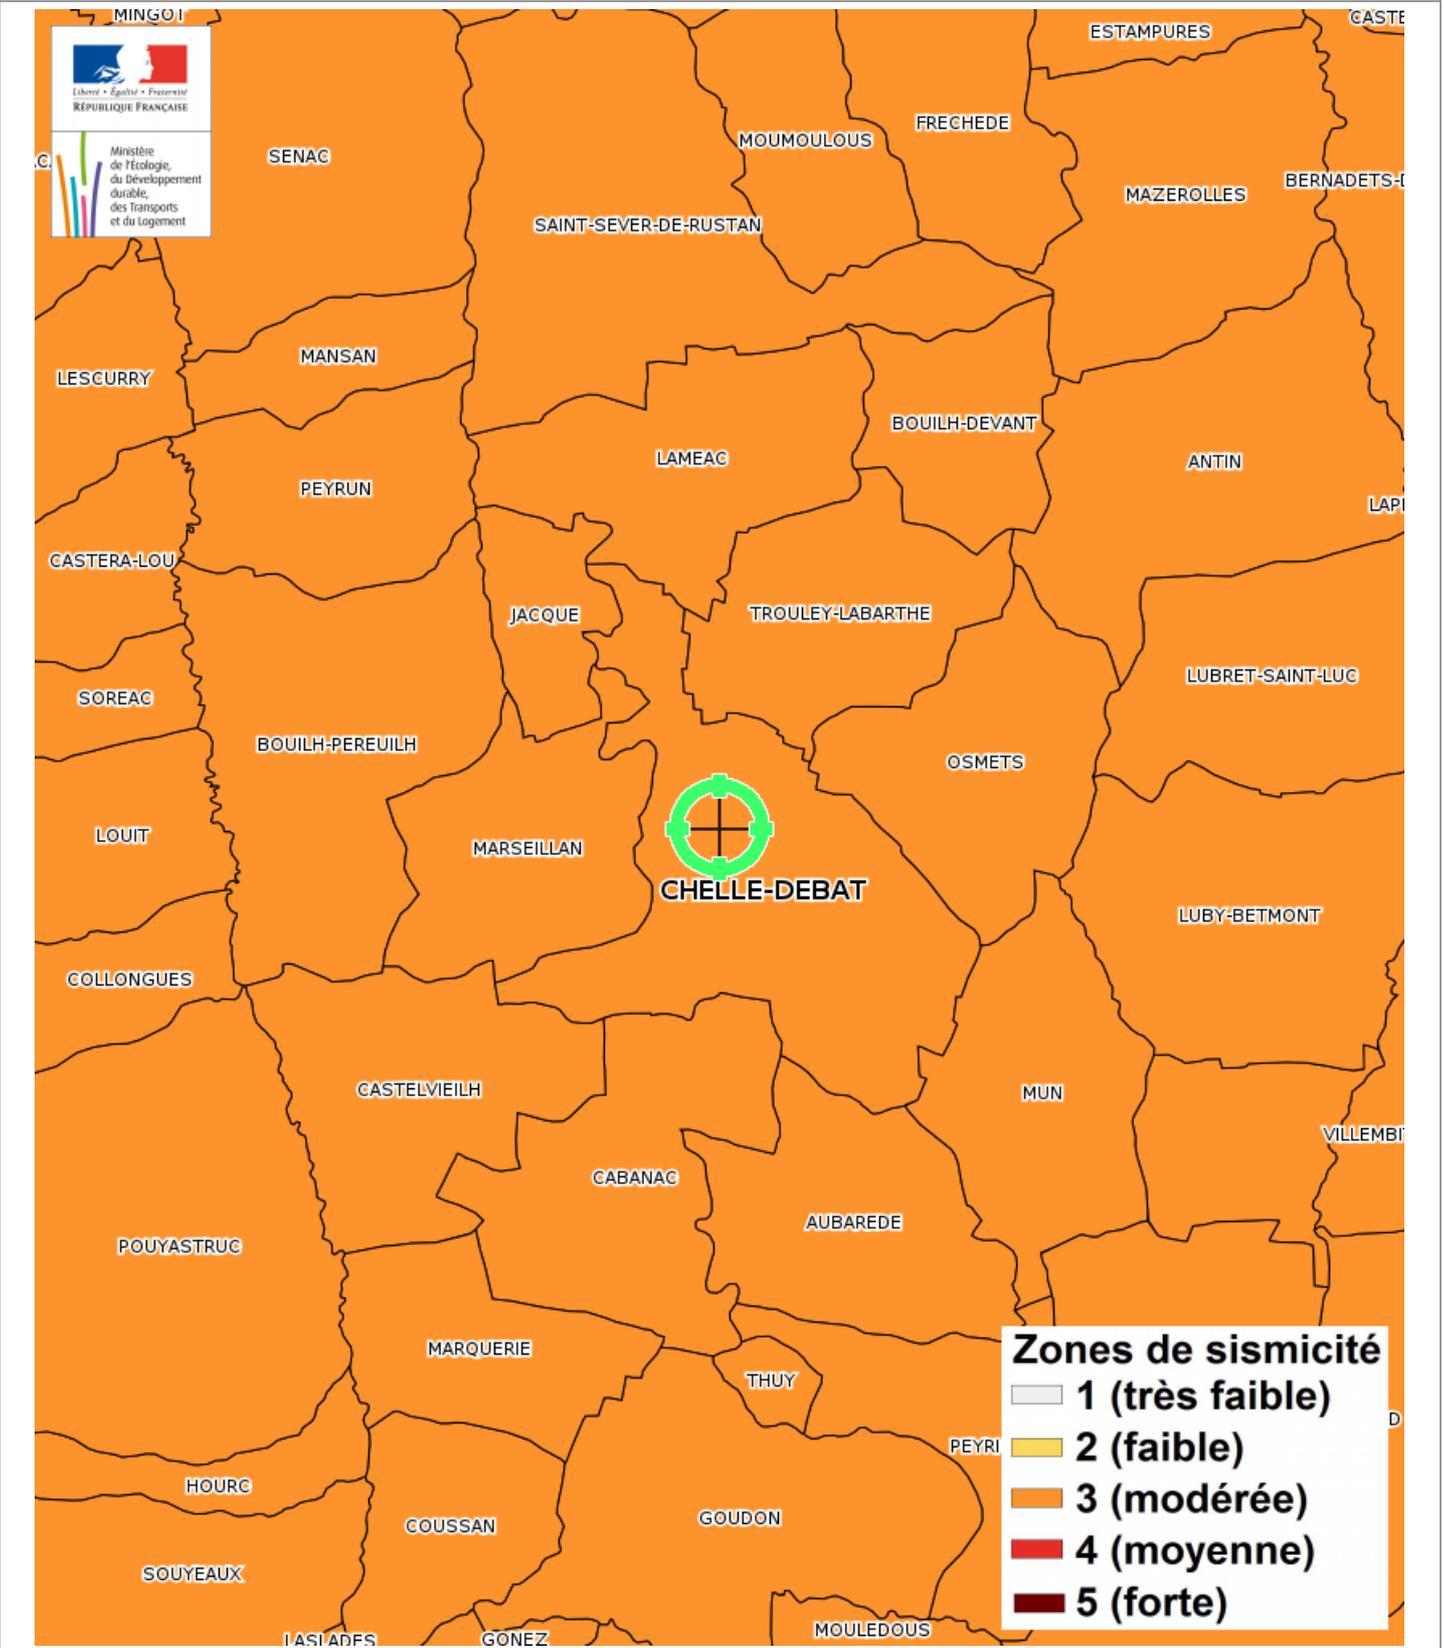
Zonage réglementaire sur la Sismicité : Zone 3 - Modérée

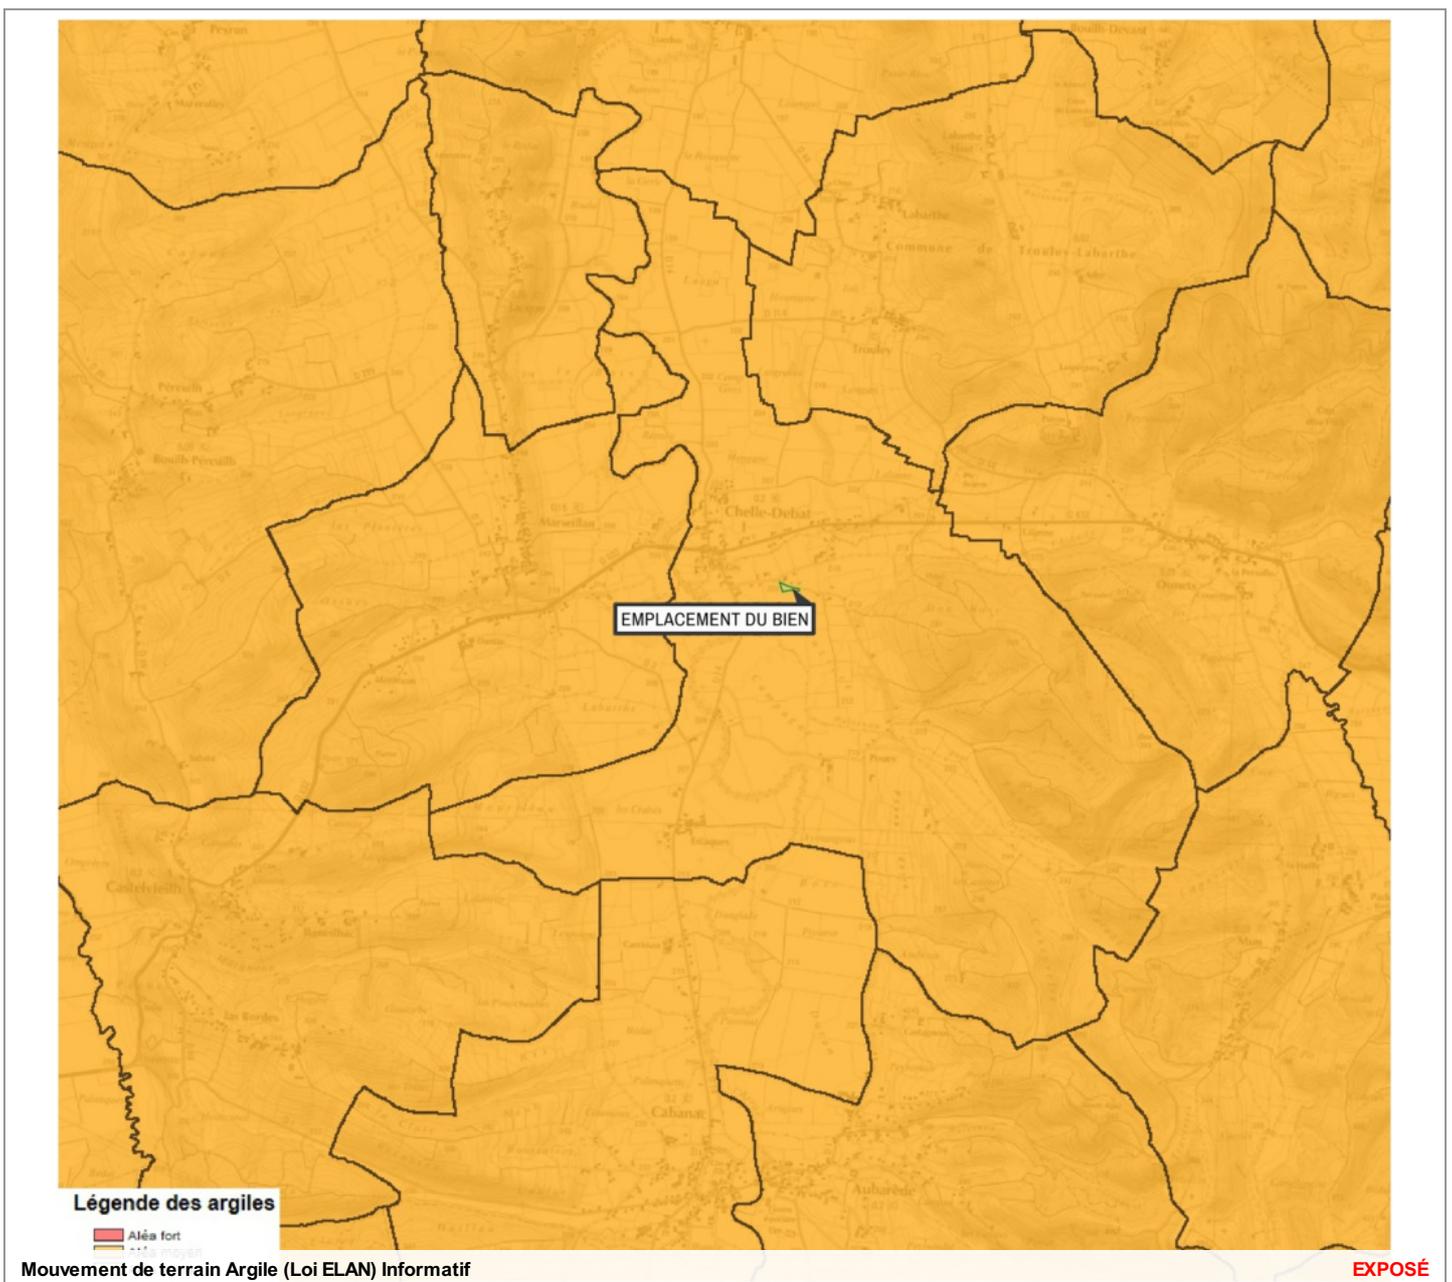
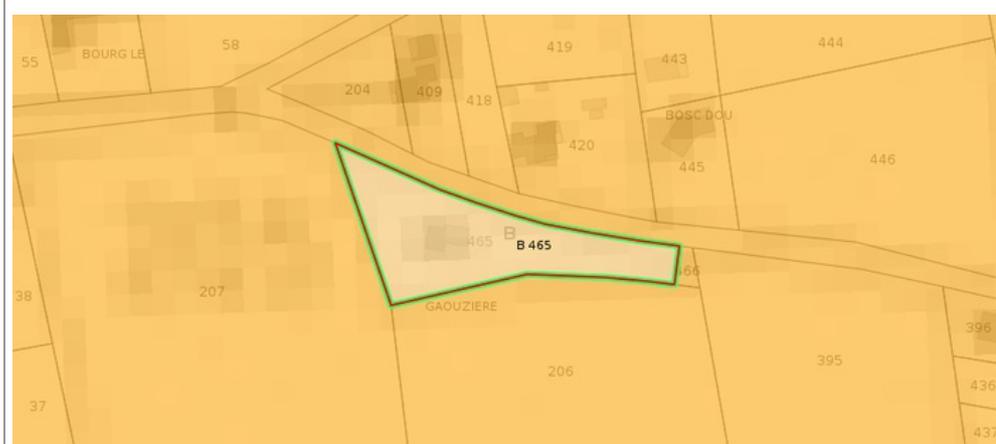
Légende Mouvement de terrain Argile (Loi ELAN) Carte réglementaire Source BRGM

- Aléa fort**
Concerné par la loi ELAN*
- Aléa moyen**
Concerné par la loi ELAN*
- Aléa faible**
Non concerné par la loi ELAN

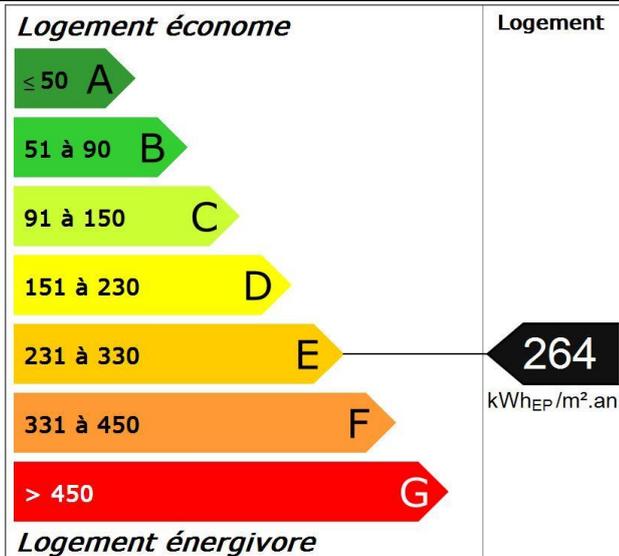
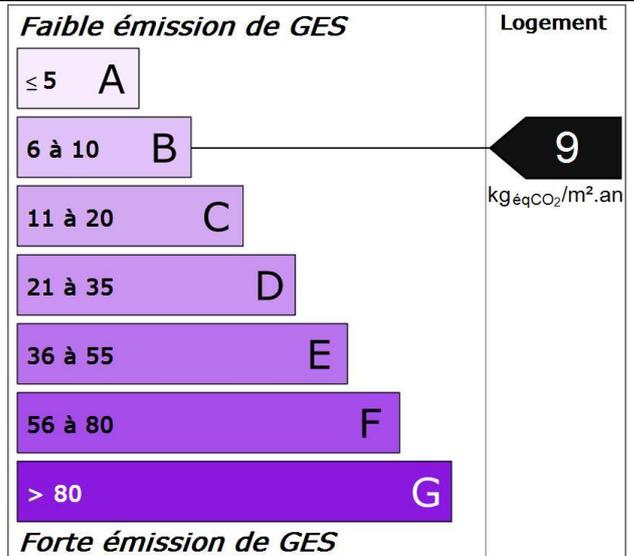
Pour le chauffage, la production d'eau chaude sanitaire et le refroidissementConsommation conventionnelle : **264 kWh_{EP}/m².an**
sur la base d'estimations à l'immeuble / au logementEstimation des émissions : **9 kg_{eqCO₂}/m².an**
