Résumé de l'expertise n° 20/TPC/3530

Adresse : **PIQUEMIL HAUT**

Commune : **65150 NISTOS**

Constat de risque d'exposition au plomb CREP

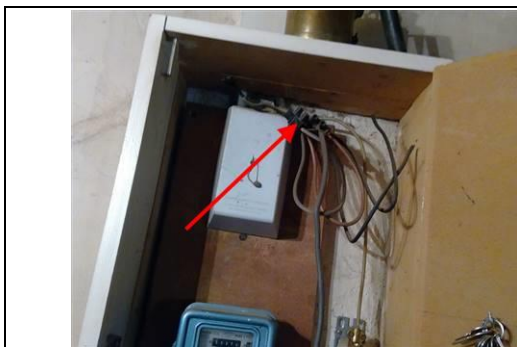
Photo PhEle001

Libellé de l'anomalie : B7.3 d L'installation électrique comporte au moins une connexion avec une partie active nue sous tension accessible.

Remarques : Présence de connexion de matériel électrique présentant des parties actives nues sous tension ; Faire intervenir un électricien qualifié afin de remplacer les matériels présentant des parties actives nues sous tension

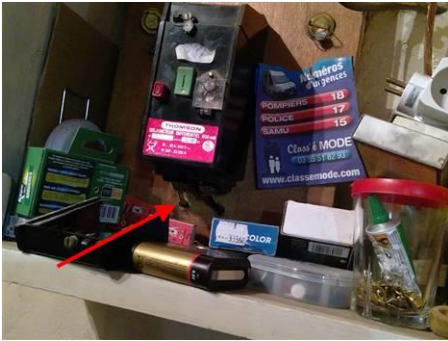
Photo PhEle002

Libellé de l'anomalie : B8.3 c L'installation comporte au moins un conducteur actif repéré par la double coloration vert et jaune.
