Dossier Technique Immobilier

Numéro de dossier : 22/IMO/0124
Date du repérage : 30/07/2022

Rapport de mission de repérage des matériaux et produits contenant de l'amiante pour l'établissement du constat établi à l'occasion de la vente d'un immeuble bâti (Listes A et B de l'annexe 13-9 du Code de la Santé publique)

Rapport de l'état relatif à la présence de termites dans le bâtiment

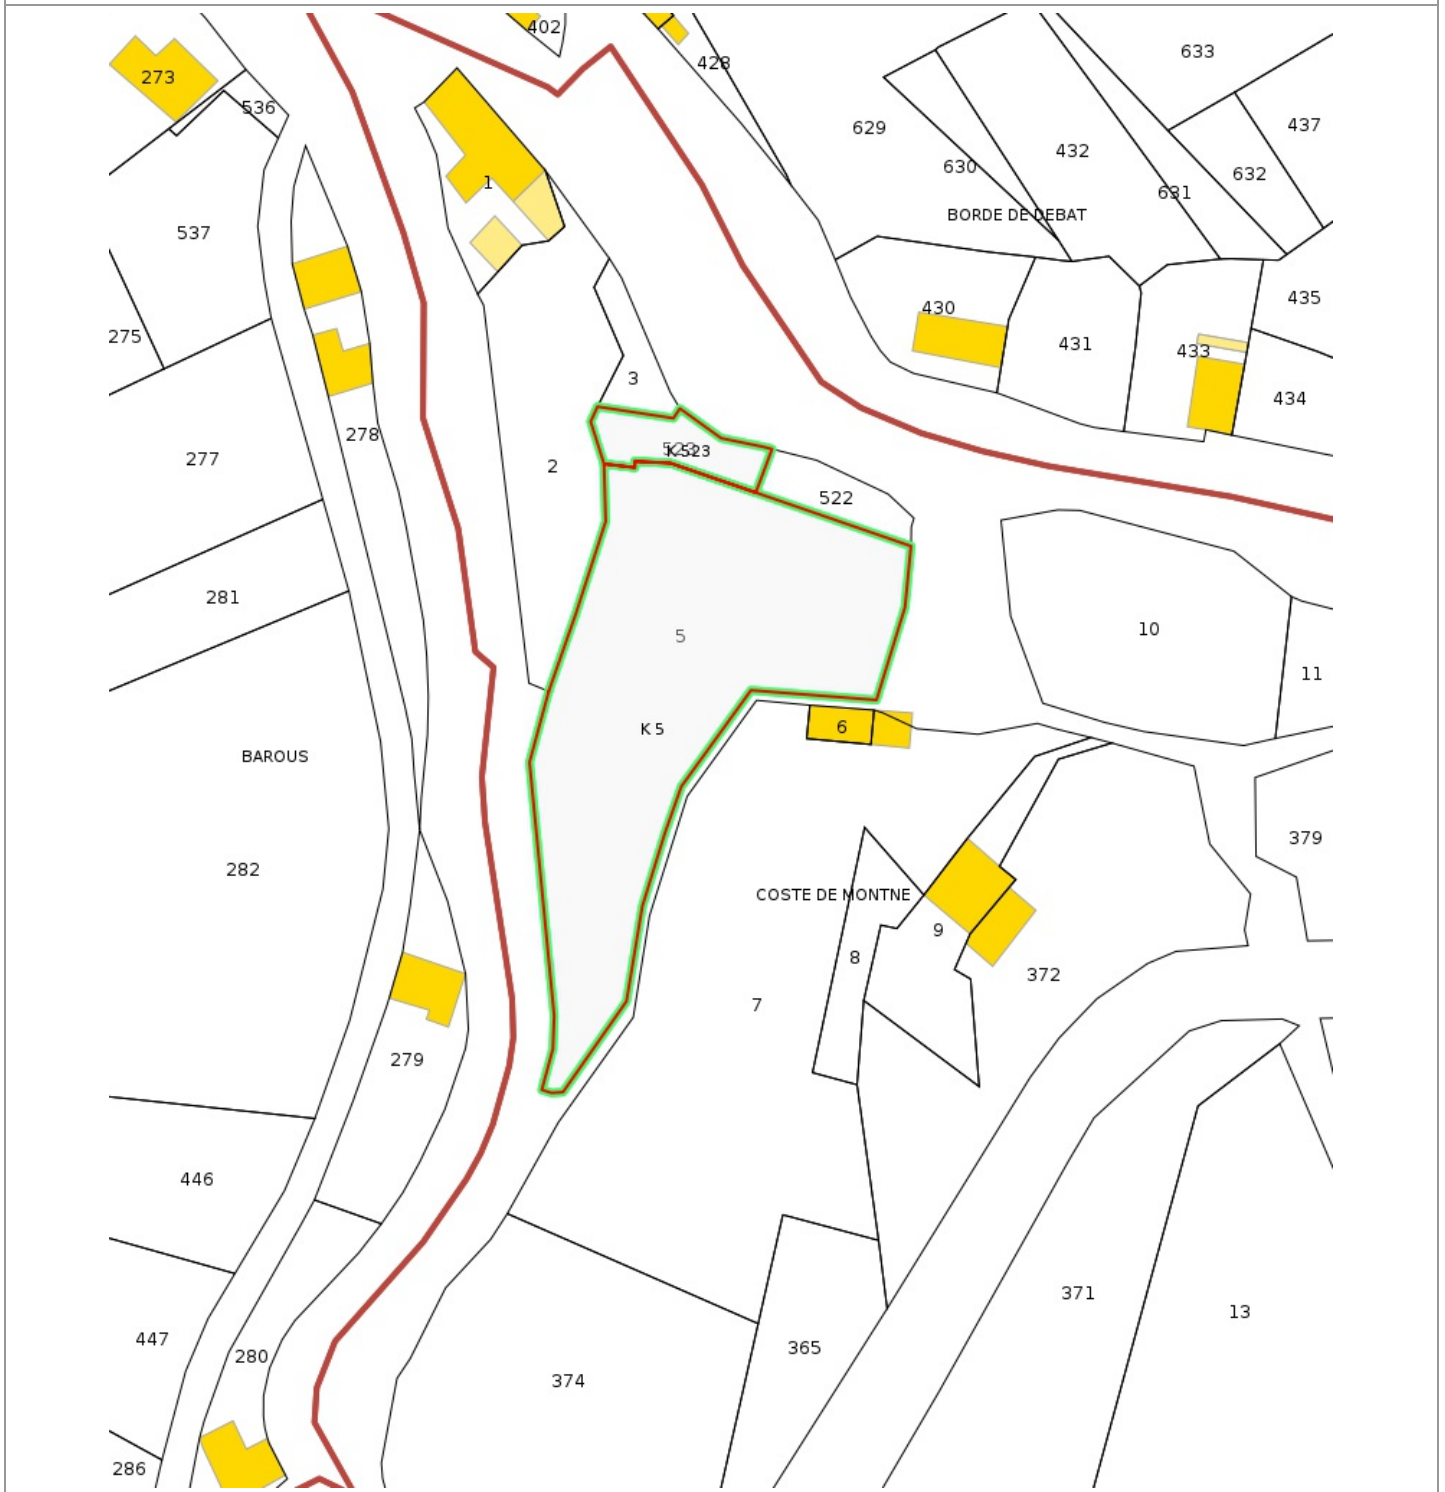
Département : Hautes-Pyrénées

Commune : NISTOS

Zonage réglementaire sur la Sismicité : Zone 4 - Moyenne

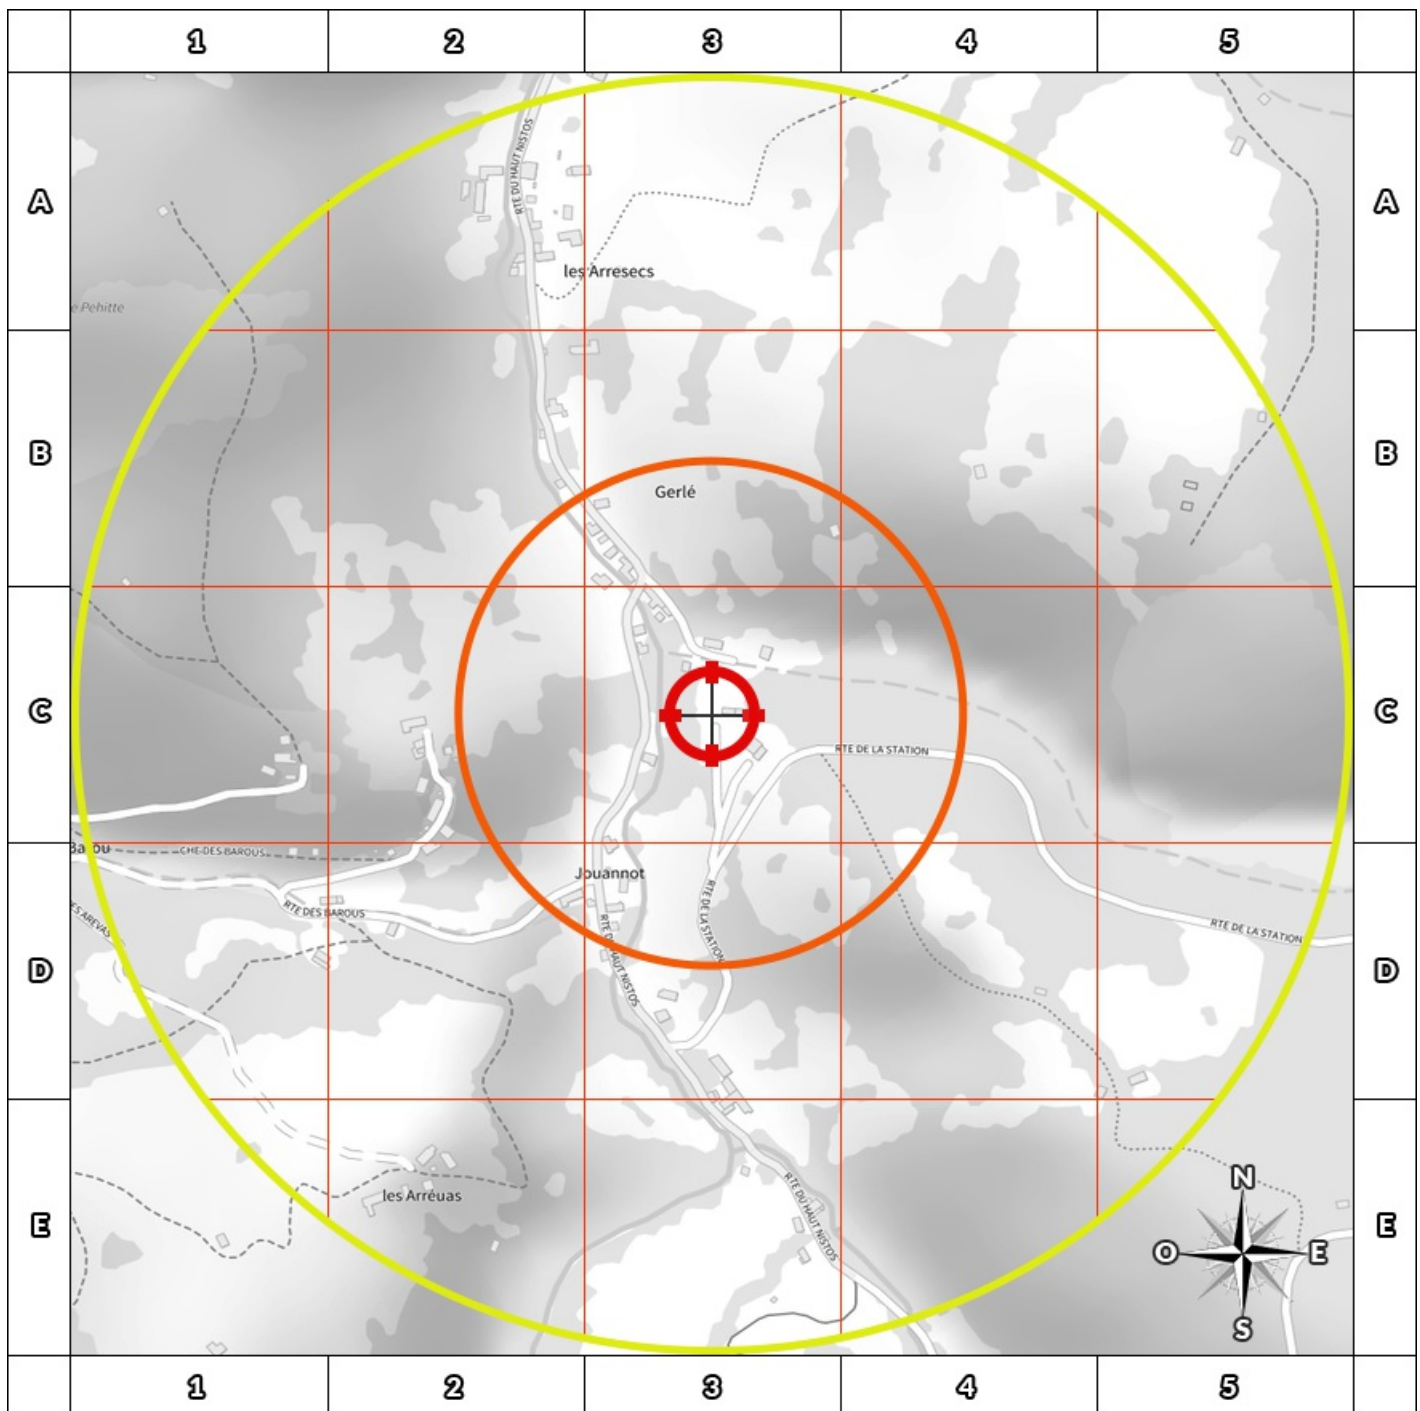
Cartographie des sites

situés à moins de 200m du bien et à moins de 500m du bien

- BASOL : **BA**se de données des sites et **SOLs** pollués (ou potentiellement pollués)
- BASIAS en activité : **B**ase de données d'**A**nciens **S**ites Industriels et **A**ctivités de **S**ervice
- BASIAS dont l'activité est terminée : **B**ase de données d'**A**nciens **S**ites Industriels et **A**ctivités de **S**ervice
- BASIAS dont l'activité est inconnue : **B**ase de données d'**A**nciens **S**ites Industriels et **A**ctivités de **S**ervice
- Emplacement du bien
- Zone de 200m autour du bien
- Zone de 500m autour du bien

Retrouvez sur cette cartographie un inventaire des sites pollués (ou potentiellement polluée) situés à moins de 500m du bien représentés par les pictos et .

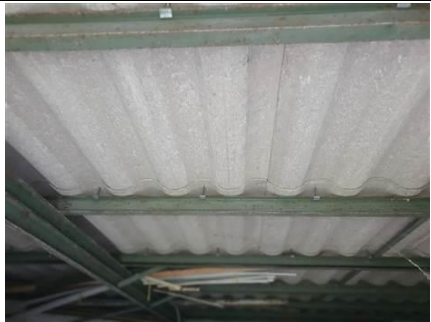
Photo n° PhA001 Localisation : 1er étage - Grange Ouvrage : Substrats et revêtements Partie d'ouvrage : Parties accessibles Description : Plafond - panneaux fibro-ciment et charpente métal
--	--

Localisation	Identifiant + Description	Conclusion (justification)	Etat de conservation** et préconisations*	Photo
1er étage - Grange	Identifiant: ZPSO-001 Description: Plafond - panneaux fibro-ciment et charpente métal	Présence d'amiante (sur jugement de l'opérateur)	Matériau non dégradé Résultat EP** Préconisation : Il est recommandé de réaliser une évaluation périodique.
