DOSSIER DE DIAGNOSTIC TECHNIQUE

AMIANTE Repérage des matériaux et produits contenant de l'amiante pour l'établissement du constat établi à l'occasion de la vente d'un immeuble bâti

8 Rue Philippe Etancelin

31800 ST GAUDENS

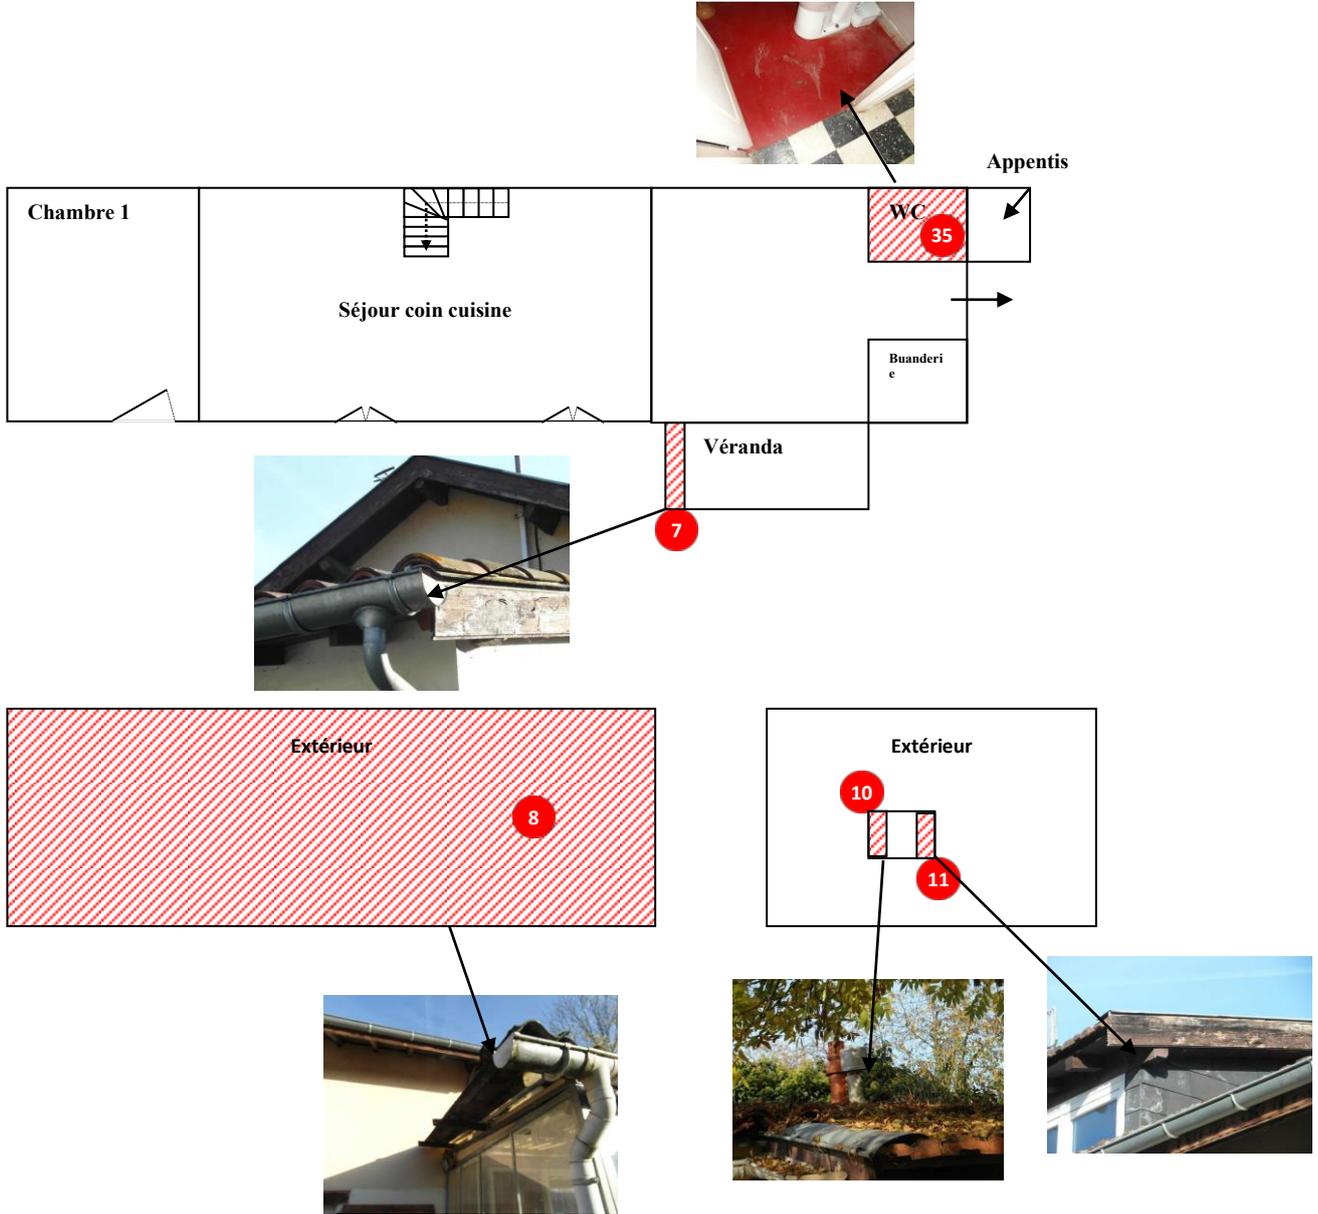
PLANCHE DE REPERAGE USUEL			<i>Adresse de l'immeuble:</i> 8 Rue Philippe Etancelin 31800 ST GAUDENS	
N° dossier: 2016-10-14237				
N° planche: 1/2	Version: 1	Type: Croquis		
Origine du plan: Cabinet de diagnostic			<i>Bâtiment - Niveau:</i> Rez de chaussée

Légende			
	Sondage	1	Zone amiantée
	Prélèvement	1	Élément amianté

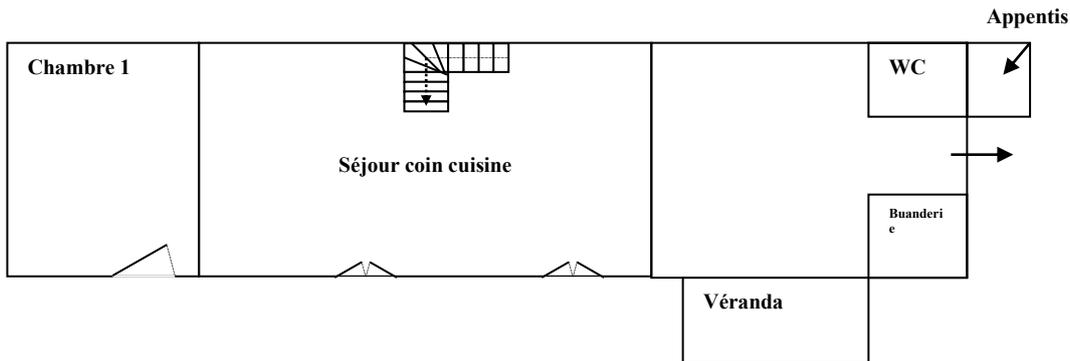
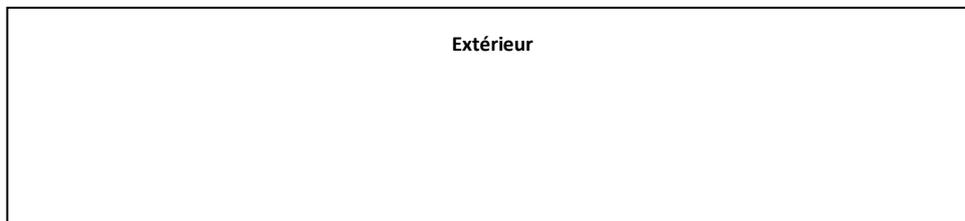
PLANCHE DE REPERAGE USUEL			<i>Adresse de l'immeuble:</i> 8 Rue Philippe Etancelin 31800 ST GAUDENS	
<i>N° dossier:</i> 2016-10-14237				
<i>N° planche:</i> 1/2	<i>Version:</i> 1	<i>Type:</i> Croquis		
<i>Origine du plan:</i> Cabinet de diagnostic			<i>Bâtiment - Niveau:</i> Rez de chaussée

Moisissures ou taches d'humidité

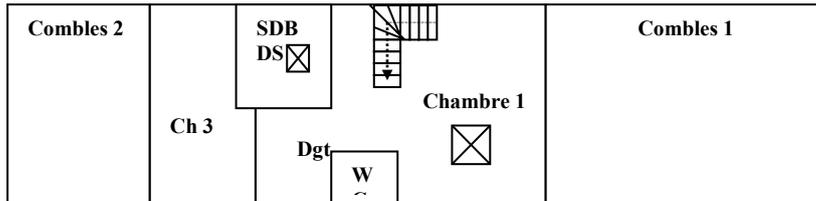
PLANCHE DE REPERAGE USUEL			<i>Adresse de l'immeuble:</i> 8 Rue Philippe Etancelin 31800 ST GAUDENS	
<i>N° dossier:</i> 2016-10-14237				
<i>N° planche:</i> 2/2	<i>Version:</i> 1	<i>Type:</i> Croquis		
<i>Origine du plan:</i> Cabinet de diagnostic			<i>Bâtiment - Niveau:</i> 1er étage

Moisissures ou taches d'humidité

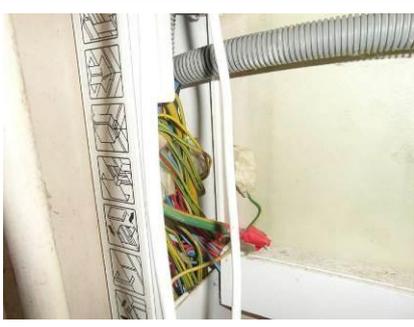
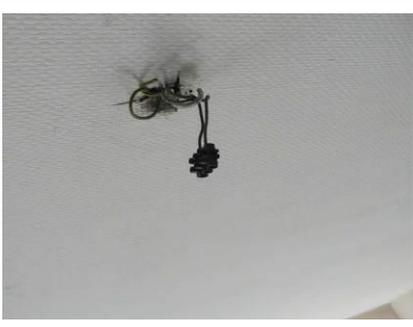
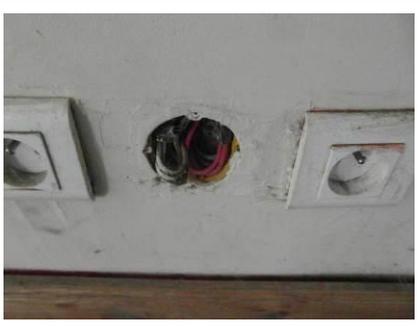
<p>Tableau de répartition principal n°1</p>	<p>Tableau de répartition principal n°1</p>	<p>Tableau de répartition principal n°2</p>

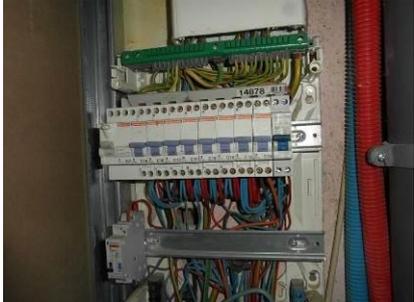
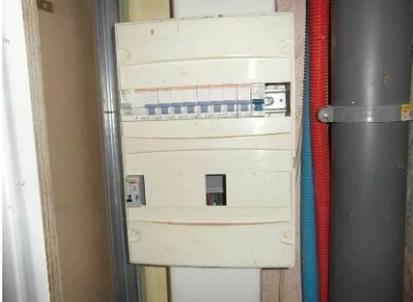
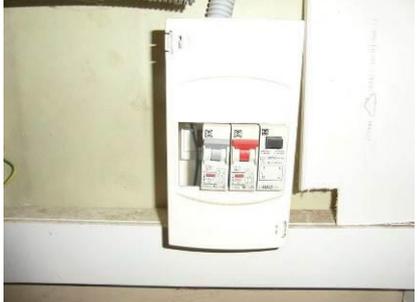
<p>Tableau de répartition principal n°2</p>	<p>Tableau de répartition principal n°2</p>	<p>Tableau de répartition principal n°2</p>

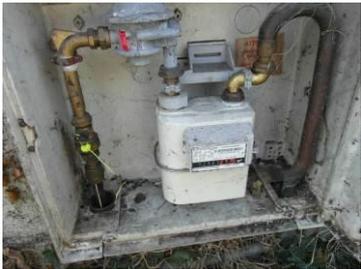
Type de bâtiment	Maison individuelle
	Nature du gaz distribué	Gaz naturel
	Installation alimentée en gaz	Non
	Distributeur de gaz	GrDF
	Contrat de fourniture de gaz	
	Titulaire :	S.C.I C.MEDS 541 Boulevard Dreyfus 31800 ST GAUDENS 06 08 23 33 87
	N° point de livraison gaz :	Non communiqué
	N° point de comptage estimation :	1107A1023136 4 6
N° de compteur :	Non vérifiable

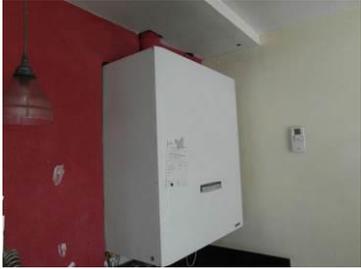
Localisation	Rez de chaussée Séjour coin cuisine
	Type	Appareil étanche
	Genre	Chaudière mixte
	Puissance	Non vérifiable
	Marque	FRISQUET
	Modèle	Non vérifiable
	Année de mise en service	Non vérifiable
	N° de série	Non vérifiable
