DOSSIER DE DIAGNOSTICS TECHNIQUES

Numéro de dossier : 24/IMO/0133
Date du repérage : 09/03/2024

Département : Seine-Maritime
Adresse : 37 rue de la rade (Dernier étage)
Commune : 76200 DIEPPE (France)
Section cadastrale AK, Parcelle(s) n° 14

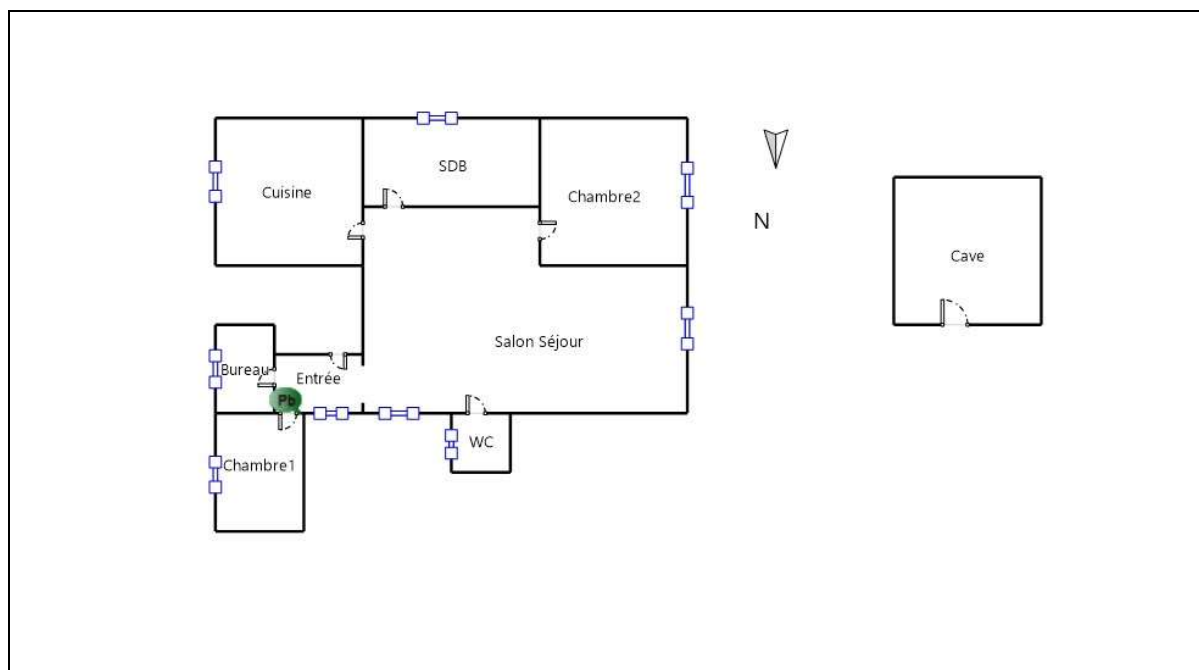
Localisation des mesures sur croquis de repérage

-		Fenêtre extérieure	Bois Composite Neuf		Non mesurée	-		NM	Absence de revêtement
-		Huisserie Fenêtre extérieure	Bois Composite Neuf		Non mesurée	-		NM	Absence de revêtement
50		Porte	Bois	Peinture	partie basse (< 1m)	0,37		0	
51					partie haute (> 1m)	0,49			
52		Huisserie Porte	Bois	Peinture	partie basse (< 1m)	8.98	Non dégradé	1

Du fait de la présence de revêtements contenant du plomb au-delà des seuils en vigueur et de la nature des dégradations constatées (non dégradé, non visible, état d'usage) sur certaines unités de diagnostic, le propriétaire doit veiller à l'entretien des revêtements recouvrant les unités de diagnostic de classe 1 et 2, afin d'éviter leur dégradation future.

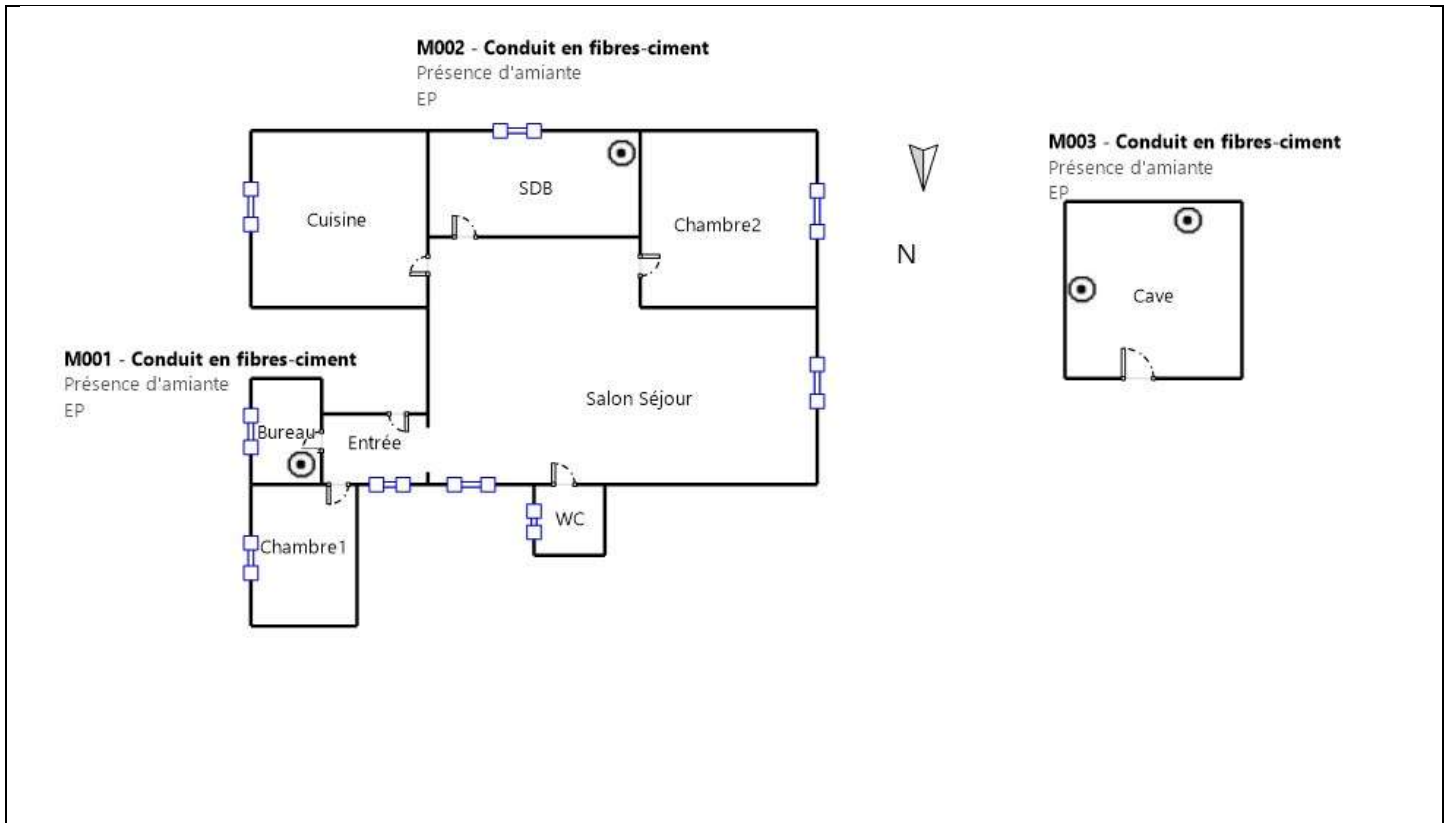
7.1 - ANNEXE - SCHEMA DE REPERAGE

Localisation	Identifiant + Description	Conclusion (justification)	Etat de conservation** et préconisations*	Photo
Bureau	Identifiant: M001-Aucun échantillon précédemment ajouté Description: Conduit en fibres-ciment Liste selon annexe.13-9 du CSP: B	Présence d'amiante (sur jugement de l'opérateur)	Matériau non dégradé Résultat EP** Préconisation : Il est recommandé de réaliser une évaluation périodique.

SDB	Identifiant: M002-Aucun échantillon précédemment ajouté Description: Conduit en fibres-ciment Liste selon annexe.13-9 du CSP: B	Présence d'amiante (sur jugement de l'opérateur)	Matériau non dégradé Résultat EP** Préconisation : Il est recommandé de réaliser une évaluation périodique.

Cave	Identifiant: M003-Aucun échantillon précédemment ajouté Description: Conduit en fibres-ciment Liste selon annexe.13-9 du CSP: B	Présence d'amiante (sur jugement de l'opérateur)	Matériau non dégradé Résultat EP** Préconisation : Il est recommandé de réaliser une évaluation périodique.
