Dossier Technique Immobilier

Numéro de dossier : 23/IMO/0277
Date du repérage : 25/05/2023

Adresse : **4, impasse de la coum**

**Maison en R+1 avec garage attenant
et dépendance**

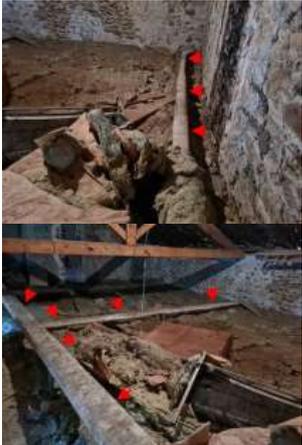
Localisation	Identifiant + Description	Justification	Etat de conservation et préconisations	Photo
1er étage - Grenier	Identifiant: M002 Description: Calorifuge (tresses, coquilles, matelas...) Liste selon annexe.13-9 du CSP: A	Refus d'analyse	Calorifugeage en bon état Souligne_Score 1** Il faut faire réaliser une évaluation périodique de l'état de conservation des calorifugeages. Préconisation : Voir les Mesures d'ordre général - Obligations réglementaires

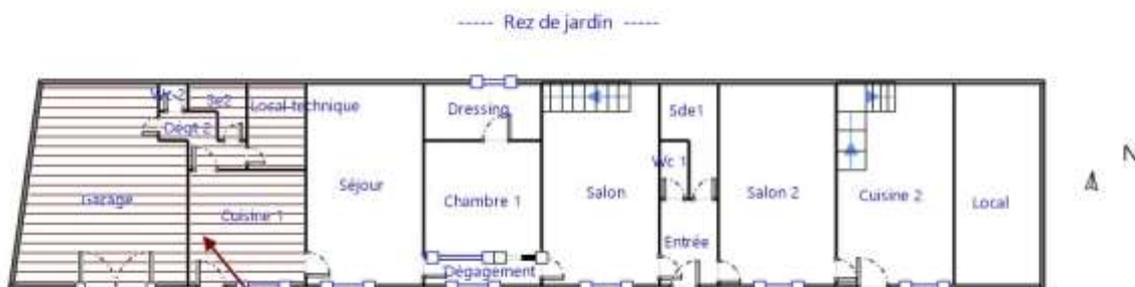
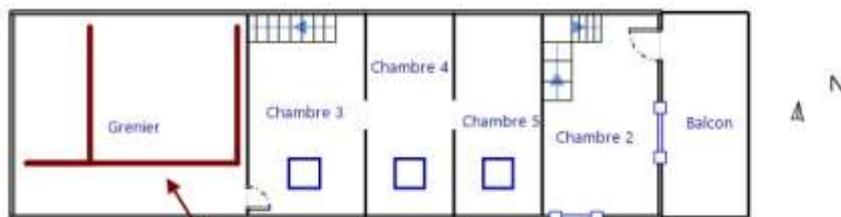
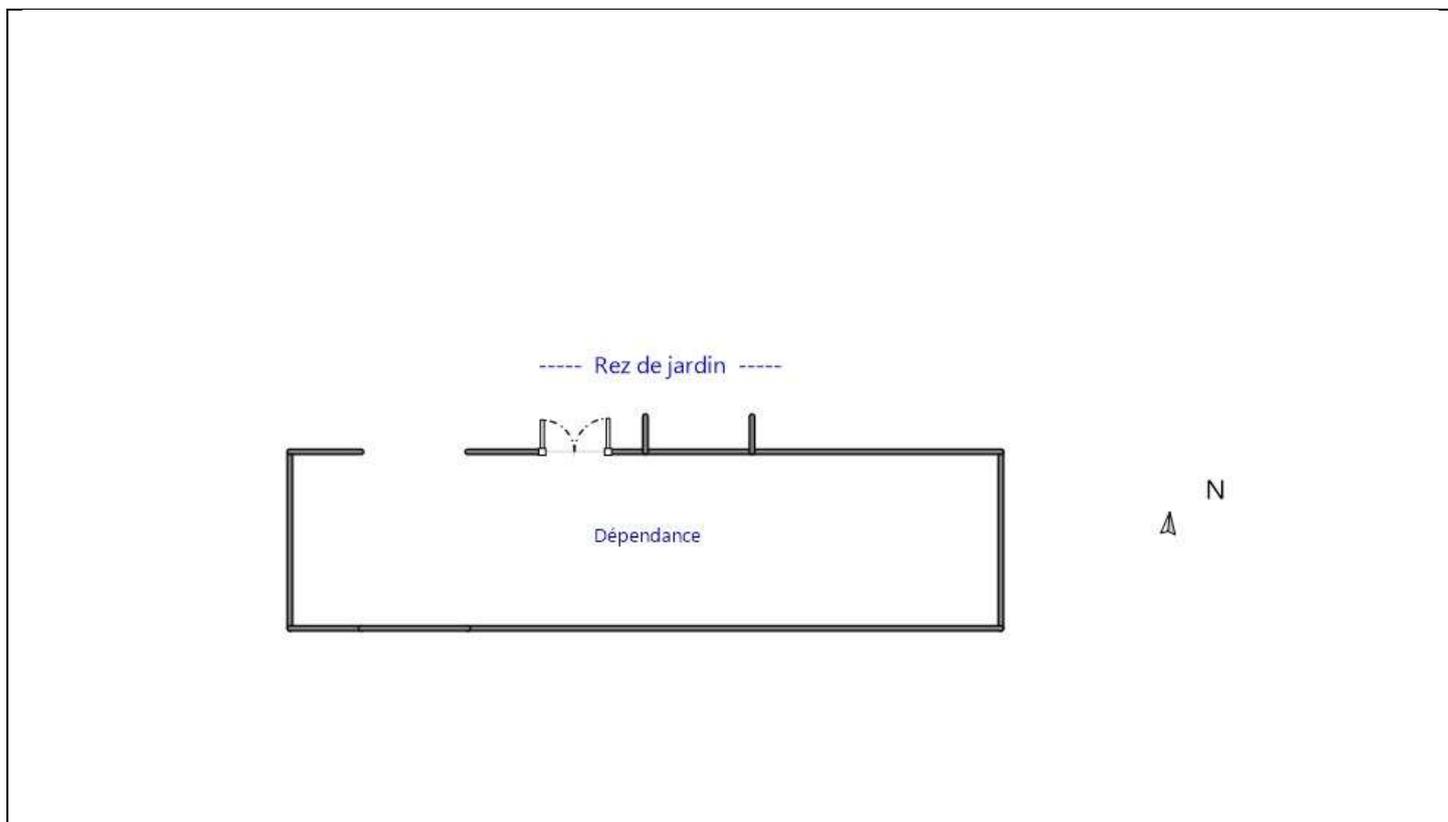
7.1 - Annexe - Schéma de repérage

M001 - Plaques en fibres-ciment (y compris plaques « sous tuiles »)
Présence d'amiante
EP

M002 - Calorifuge (tresses, coquilles, matelas...)
Susceptible de contenir de l'amiante
Score 1

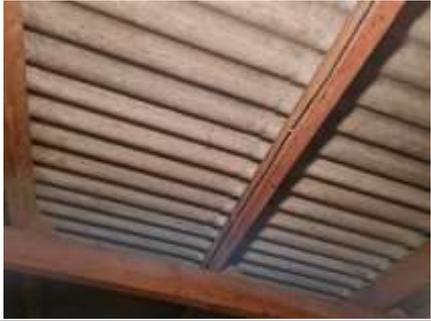
<p>Photo n° PhA001 Localisation : Rez de jardin - Cuisine 1; Rez de jardin - Dégagement 2; Rez de jardin - Garage; Rez de jardin - Wc 2; Rez de jardin - Salle d'eau 2; Rez de jardin - Local technique Ouvrage : 1 - Couvertures, Toitures, Terrasses et étanchéités - Plaques ondulées et planes Partie d'ouvrage : Plaques en fibres-ciment (y compris plaques « sous tuiles ») Description : Plaques en fibres-ciment (y compris plaques « sous tuiles ») Localisation sur croquis : M001</p>

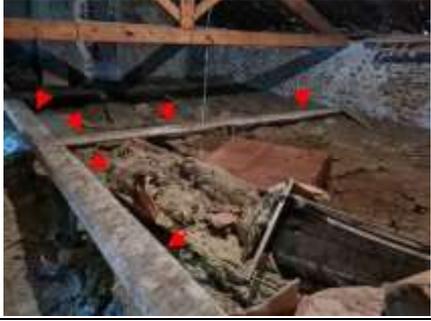
<p>Photo n° PhA002 Localisation : 1er étage - Grenier Ouvrage : 6 - Conduits et accessoires intérieurs - Conduits de fluides (air, eau, vapeur, fumée, échappement, autres fluides) Partie d'ouvrage : Calorifuge (tresses, coquilles, matelas...) Description : Calorifuge (tresses, coquilles, matelas...) Localisation sur croquis : M002</p>

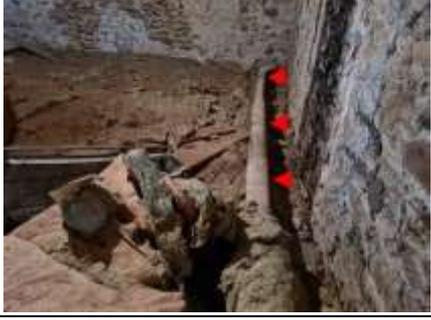
<p>Photo n° PhA002 Localisation : 1er étage - Grenier Ouvrage : 6 - Conduits et accessoires intérieurs - Conduits de fluides (air, eau, vapeur, fumée, échappement, autres fluides) Partie d'ouvrage : Calorifuge (tresses, coquilles, matelas...) Description : Calorifuge (tresses, coquilles, matelas...) Localisation sur croquis : M002</p>

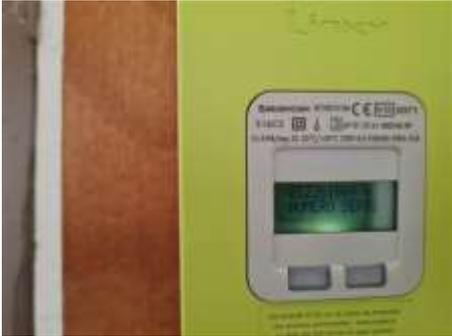
<p>Photo du Compteur électrique</p>

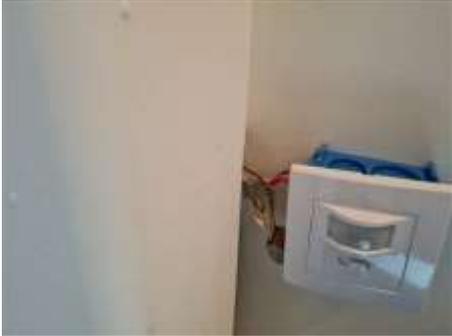
<p>Photo PhEle001 Libellé de l'anomalie : B7.3 a L'Enveloppe d'au moins un matériel est manquante ou détériorée. Remarques : Présence de matériel électrique en place dont l'enveloppe présente des détériorations ; Faire intervenir un électricien qualifié afin de remplacer les matériels présentant des détériorations (Rez de jardin - Dressing)</p>

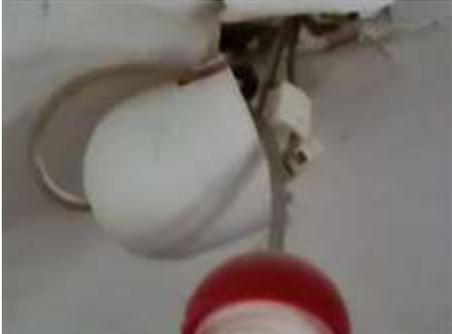
<p>Photo PhEle002 Libellé de l'anomalie : B7.3 d L'installation électrique comporte au moins une connexion avec une partie active nue sous tension accessible. Remarques : Présence de connexion de matériel électrique présentant des parties actives nues sous tension ; Faire intervenir un électricien qualifié afin de remplacer les matériels présentant des parties actives nues sous tension (Rez de jardin - Dressing)</p>
