Ordre de Mission

23/IMO/0098

N°ADEME : [2365E4033512R](#)
Etabli le : 26/11/2023
Valable jusqu'au : 25/11/2033

Type de bien : Maison Individuelle
Année de construction : 1987
Surface habitable : **89 m²**

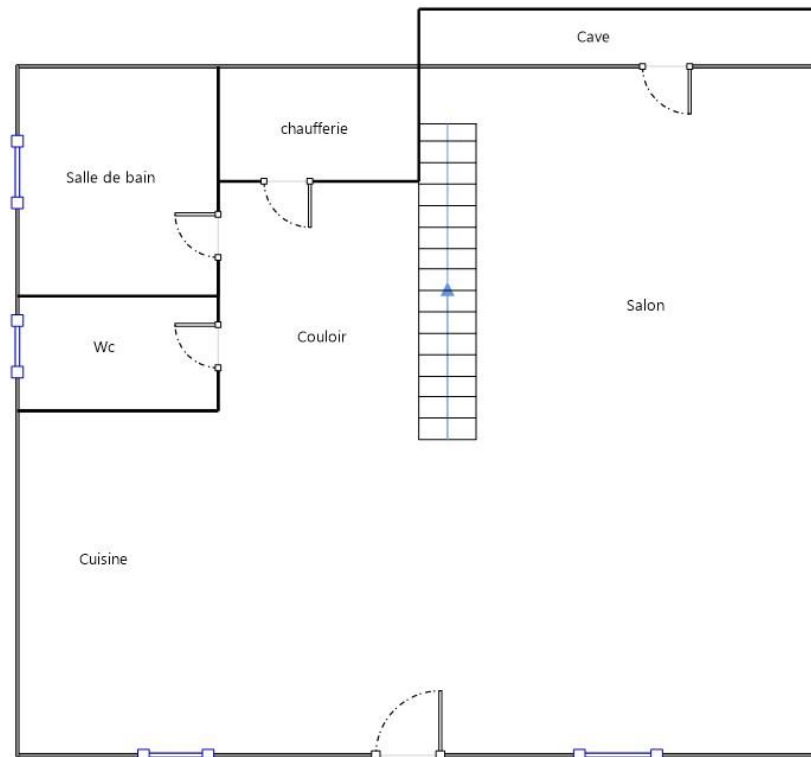
7.1 - Annexe - Schéma de repérage

Planche (croquis) de repérage technique effectué par le cabinet : SAS DIAG BIGORRE, auteur : NICOLAU
GUILLAUMET MAXIME
Dossier n° 23/IMO/0098 du 26/11/2023
Adresse du bien : 5 RUE DE LA HOURQUETTE (Non communiqué) 65240 CADEAC

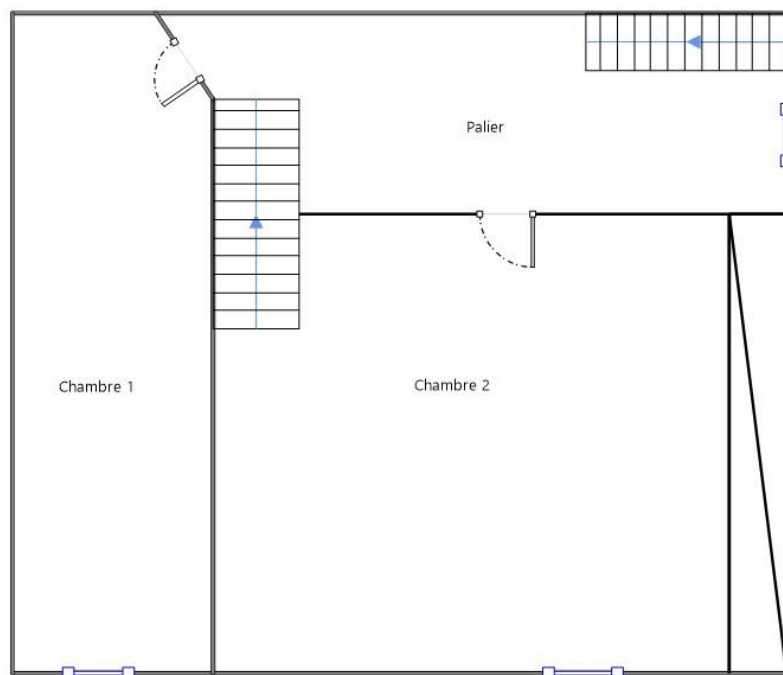
Planche (croquis) de repérage technique effectué par le cabinet : SAS DIAG BIGORRE, auteur : NICOLAU
 GUILLAUMET MAXIME
 Dossier n° 23/IMO/0098 du 26/11/2023
 Adresse du bien : 5 RUE DE LA HOURQUETTE (Non communiqué) 65240 CADEAC

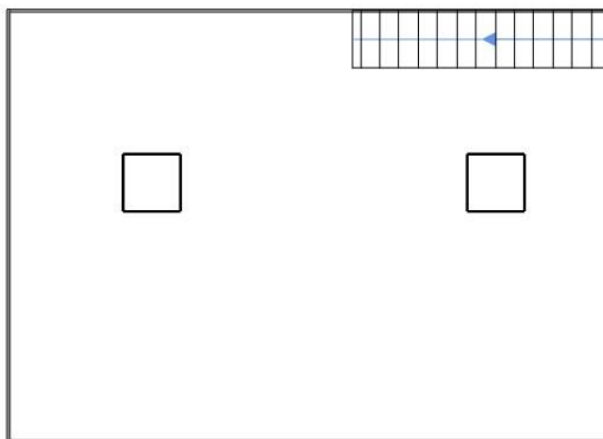
Planche (croquis) de repérage technique effectué par le cabinet : SAS DIAG BIGORRE, auteur : NICOLAU
 GUILLAUMET MAXIME
 Dossier n° 23/IMO/0098 du 26/11/2023
 Adresse du bien : 5 RUE DE LA HOURQUETTE (Non communiqué) 65240 CADEAC

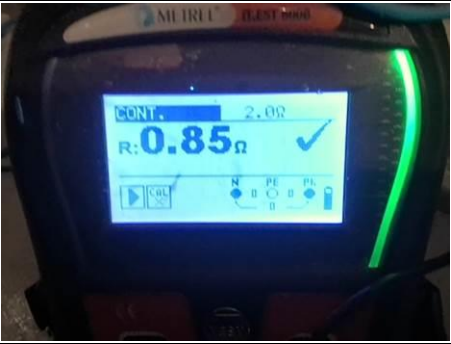
<p>Photo n° PhEle004 B3.3.5 d La valeur mesurée de la résistance de continuité du conducteur principal de protection, entre la borne ou barrette principale de terre et son point de connexion au niveau de la barrette de terre du tableau de répartition est inférieure à 2 ohms. Conforme</p>

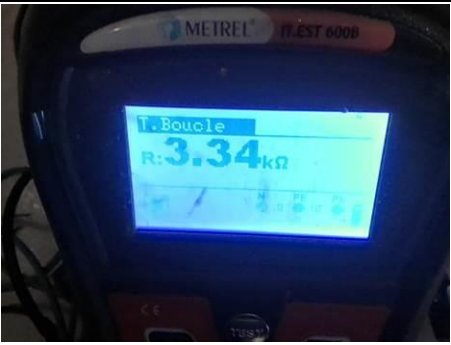
<p>Photo PhEle005 Libellé de l'anomalie : La valeur de la résistance de la prise de terre n'est pas adaptée au courant différentiel résiduel (sensibilité) du ou des dispositifs différentiels protégeant l'ensemble de l'installation électrique. Remarques : Valeur de la résistance de la prise de terre inadaptée au(x) dispositif(s) différentiel(s) ; Faire intervenir un électricien qualifié afin d'adapter la prise de terre au(x) dispositif(s) différentiel</p>

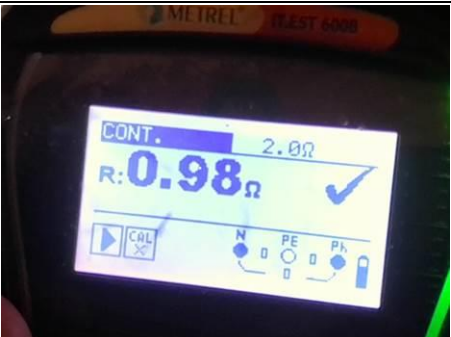
<p>Photo n° PhEle006 B3.3.4 a La connexion à la liaison équipotentielle principale des canalisations métalliques, d'eau, de chauffage central de conditionnement d'air, ou d'un élément conducteur de la structure porteuse du bâtiment est assurée (résistance de continuité < 2 ohms). Conforme.</p>

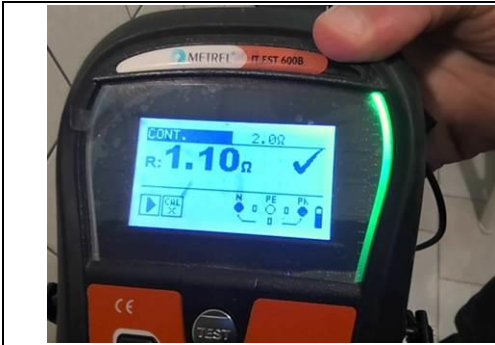
Photo n° PhEle012

B5.3 a Locaux contenant une baignoire ou une douche : la continuité électrique de la liaison équipotentielle supplémentaire, reliant les éléments conducteurs et les masses des matériels électriques, est satisfaisante (résistance inférieure à 2 ohms). Conforme.
