Dossier Technique Immobilier

Numéro de dossier : 23/CHR/0232
Date du repérage : 17/03/2023

Adresse : **route de manas**

Commune : **32170 CASTEX (France)**

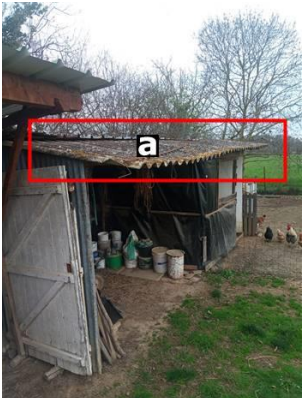
Localisation	Identifiant + Description	Conclusion (justification)	Etat de conservation** et préconisations*	Photo
ext - abris 3	Identifiant: ZPSO-001 Description: Plaques en fibres-ciment (y compris plaques « sous tuiles ») Liste selon annexe.13-9 du CSP: B	Présence d'amiante (sur jugement de l'opérateur)	Matériau dégradé (étendue ponctuelle) Résultat EP** Préconisation : Il est recommandé de réaliser une évaluation périodique.

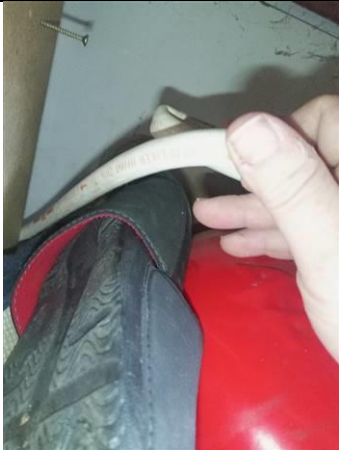
C.10 - 14 Raccordement en gaz des appareils par tuyaux non rigides	A1	La date limite d'utilisation du tuyau d'alimentation n'est pas lisible ou est dépassée. (Table de cuisson faure Plaque 4 feux) Remarques : (Cuisine) (cuisine)

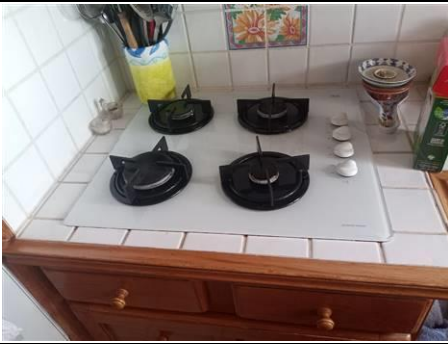
Photo n° PhGaz001
Localisation : Cuisine
Cuisinière faure (Type : Non raccordé)
Localisation sur croquis : 001

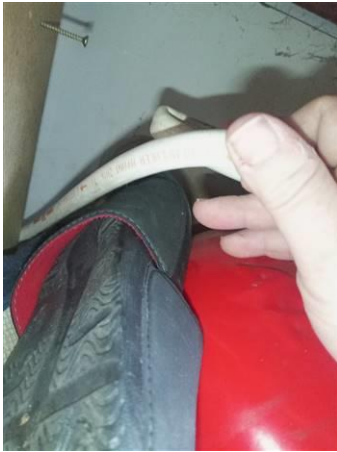
Photo n° PhGaz002
14 : la date limite d'utilisation du tuyau d'alimentation n'est pas lisible ou est dépassée. (Cuisine)
Recommandation : 2016
