# DOSSIER DE DIAGNOSTICS TECHNIQUES

Référence : AS19A23A

Mission réalisée le 19/01/2023

Maison  
169 route du Col du Soulor  
65560 FERRIÈRES

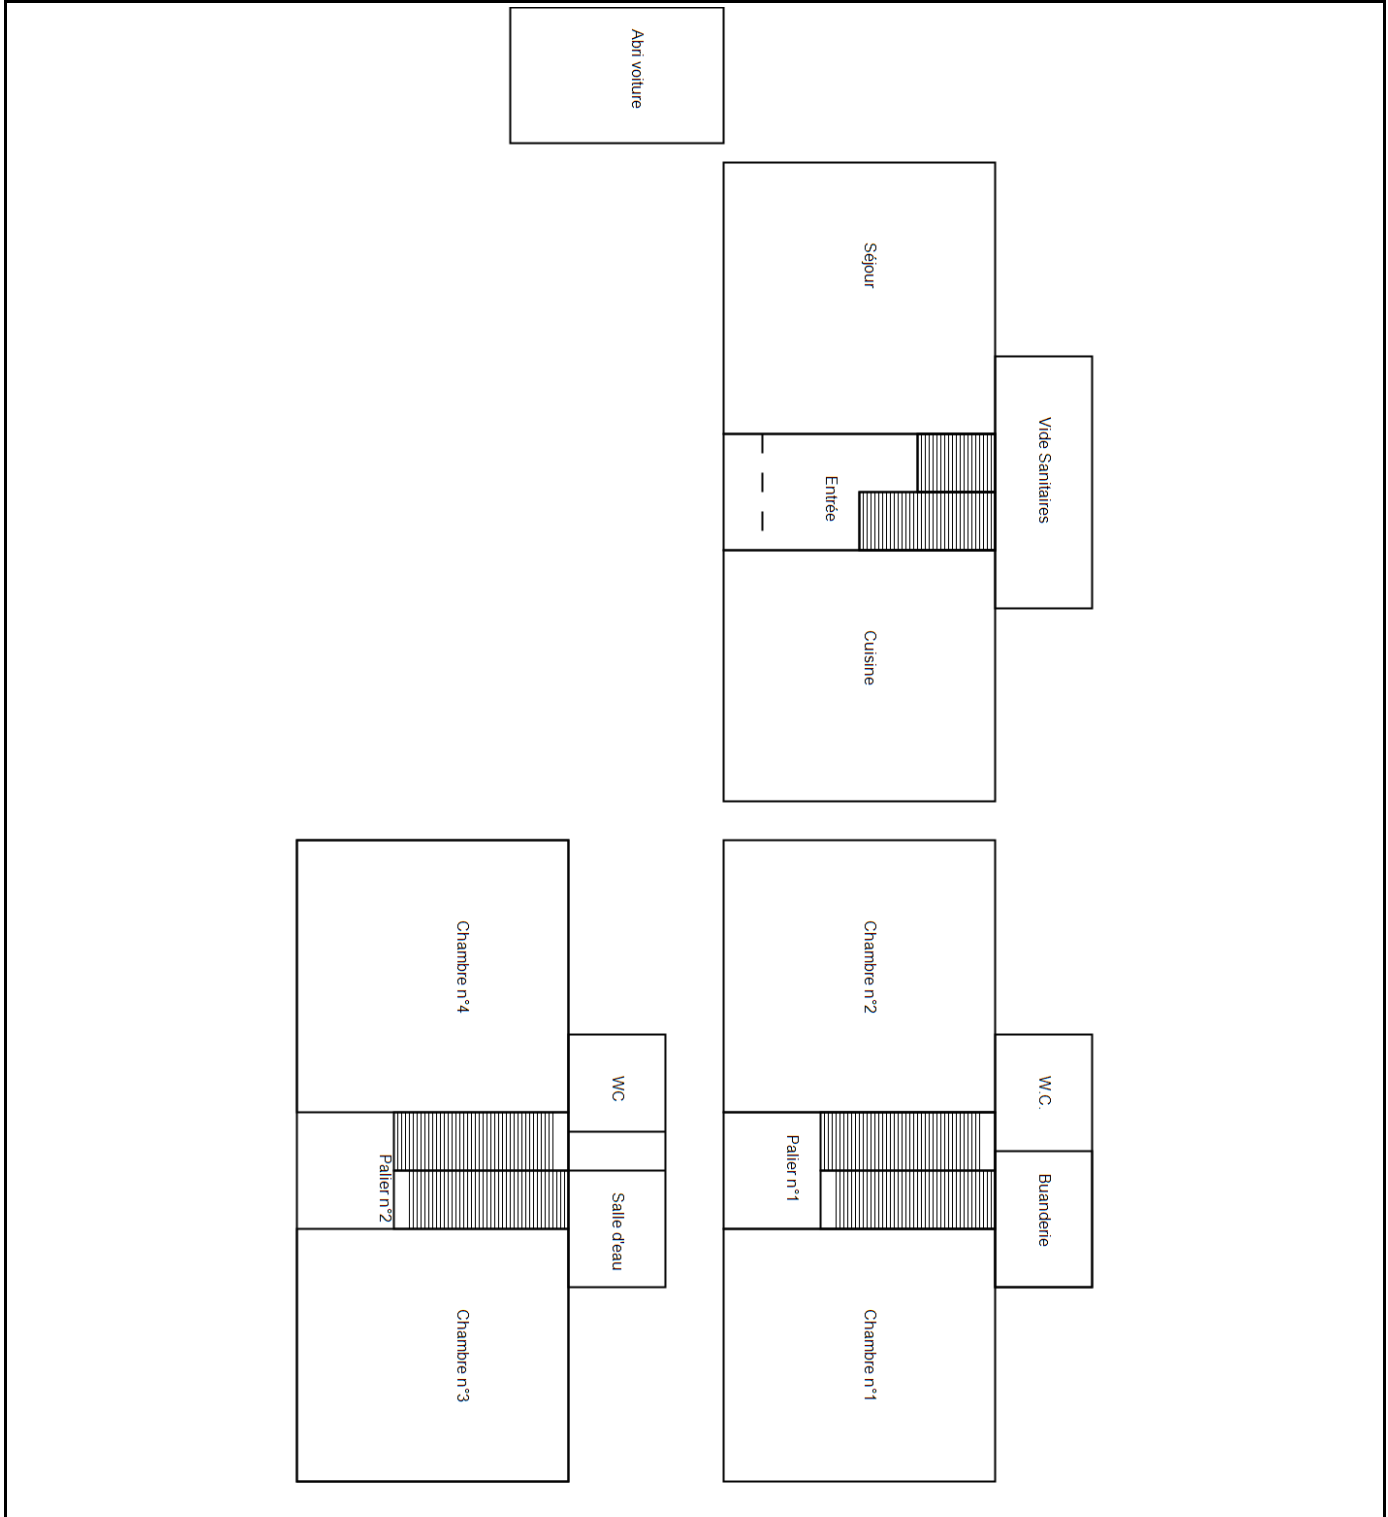
PLANCHE DE REPERAGE USUEL				
N° dossier :	AS19A23A	Adresse de l'immeuble : 169 route du Col du Soulor 65560 FERRIÈRES		
N° planche :	1/1			Version : 0
Origine du plan :	Cabinet de diagnostics		Bâtiment – Niveau :	Croquis N°1

Amiante
