# Dossier Technique Immobilier

Numéro de dossier : 24/0107  
Date du repérage : 21/03/2024

Département : **Haute-Garonne**  
Adresse : **2 camin de Saspis**  
Commune : **31440 CHAUM**  
Section cadastrale A, Parcelle(s) n° 1604

# Résumé de l'expertise n° 24/0107

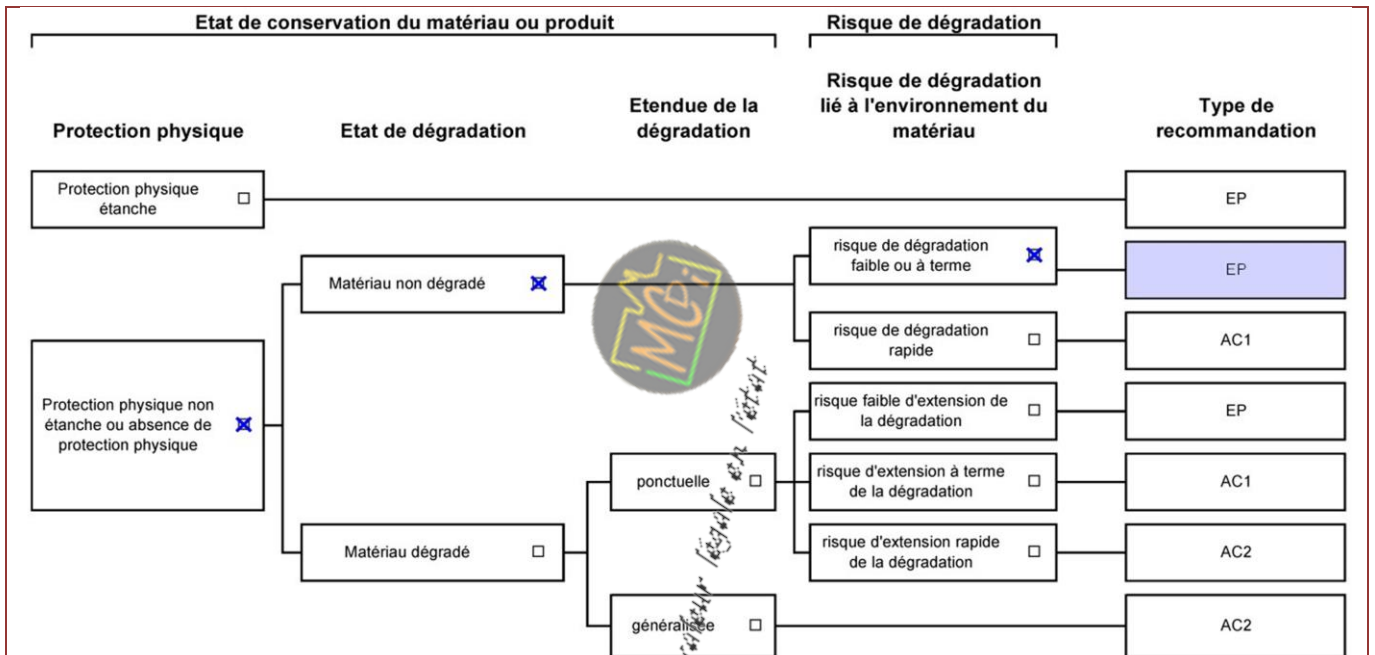
**Dossier n° 24/0107**  
**Date de l'évaluation : 21/03/2024**  
**Bâtiment / local ou zone homogène : Rez de chaussée - Atelier**  
**Identifiant Matériau : M001**  
**Matériau : Plaques en fibres-ciment (y compris plaques « sous tuiles »)**  
**Résultat EP : Il est recommandé de réaliser une évaluation périodique.**

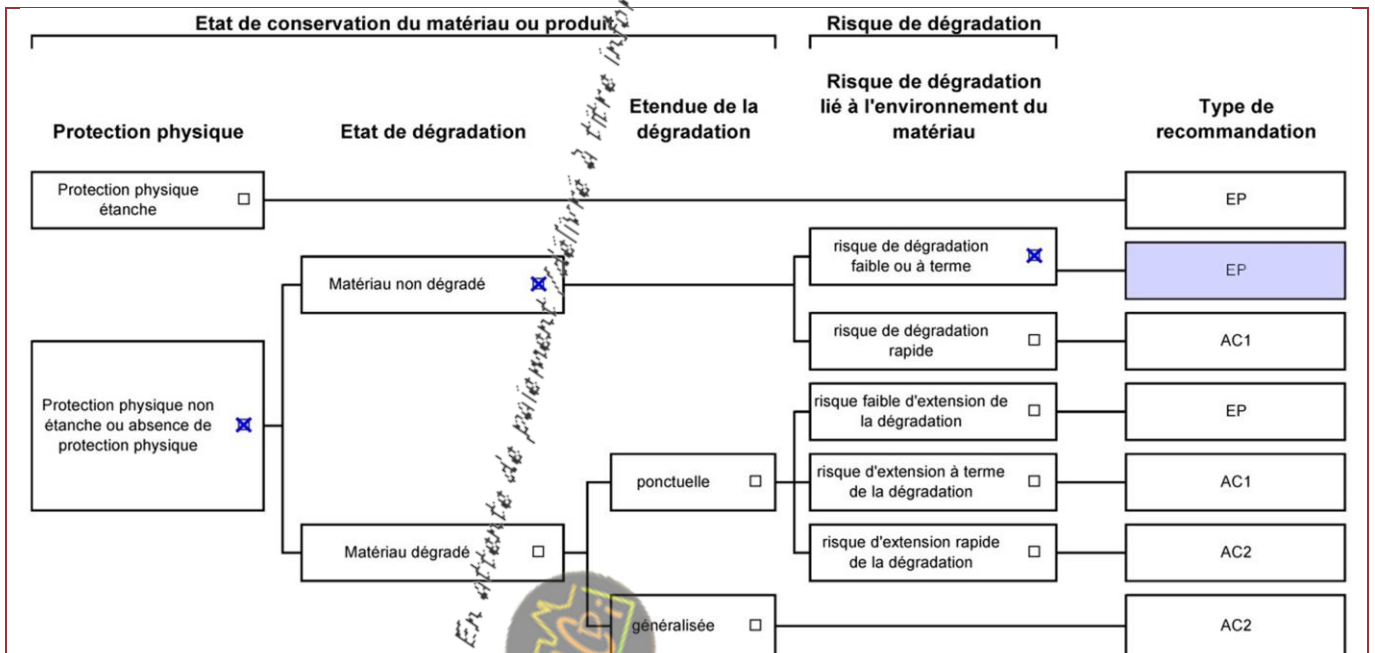
**Dossier n° 24/0107**  
**Date de l'évaluation : 21/03/2024**  
**Bâtiment / local ou zone homogène : Rez de chaussée - Wc**  
**Identifiant Matériau : M002**  
**Matériau : Conduit en fibres-ciment**  
**Résultat EP : Il est recommandé de réaliser une évaluation périodique.**

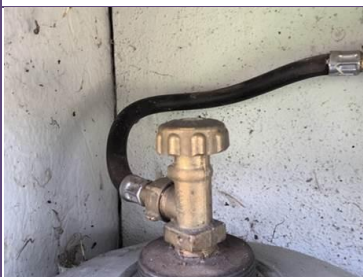
C.6 - 7d4 Lyres GPL	A1	La date limite d'utilisation de la lyre GPL en caoutchouc armé n'est pas lisible ou est dépassée.  Remarques : La date limite d'utilisation de la lyre GPL n'est pas lisible ; Faire intervenir un installateur gaz qualifié pour remplacer la lyre GPL

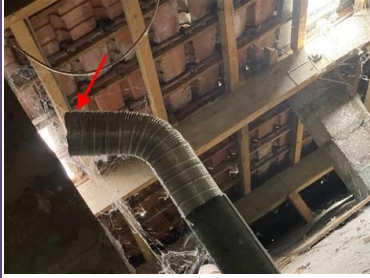
Points de contrôle <sup>(3)</sup> (selon la norme)	Anomalies observées (A1 <sup>(4)</sup> , A2 <sup>(5)</sup> , DGI <sup>(6)</sup> , 32c <sup>(7)</sup> )	Libellé des anomalies et recommandations	Photos
C.15 - 20.7 Ventilation du local – Sortie d'air	A1	La sortie d'air du local équipé ou prévu pour un appareil d'utilisation est constituée par un dispositif de ventilation mécanique (hotte avec ventilateur d'extraction intégré ou non) ne répondant pas aux critères d'installation. (Cuisinière Inconnue)  Remarques : (Cuisine) La hotte avec ventilateur d'extraction (intégré ou non) constituant l'unique sortie d'air n'est pas raccordée sur l'extérieur ; raccorder la hotte sur l'extérieur soit par un passage direct soit par l'intermédiaire d'un conduit ou créer une autre sortie d'air permanente, directe ou indirecte

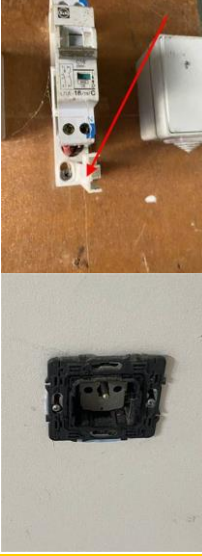
<p>L'installation électrique comporte au moins une connexion avec une partie active nue sous tension accessible. Remarques : Présence de connexion de matériel électrique présentant des parties actives nues sous tension ; Faire intervenir un électricien qualifié afin de remplacer les matériels présentant des parties actives nues sous tension</p>

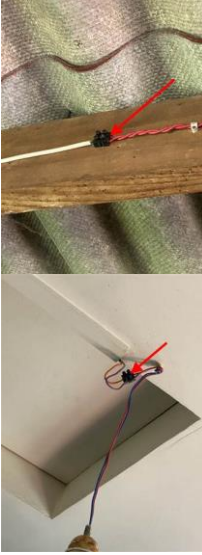
<p>L'installation électrique comporte au moins un dispositif de protection avec une partie active nue sous tension accessible. Remarques : Présence de dispositif de protection de matériel électrique présentant des parties actives nues sous tension ; Faire intervenir un électricien qualifié afin de remplacer les matériels présentant des parties actives nues sous tension</p>

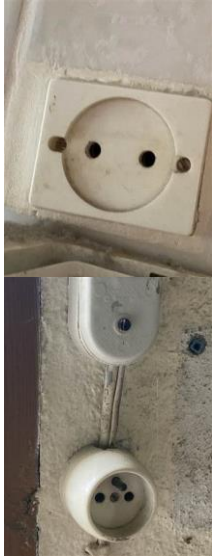
Domaines	Anomalies	Photo
6. Matériels électriques vétustes, inadaptés à l'usage	L'installation comporte au moins un matériel électrique vétuste. Remarques : Présence de matériel électrique vétuste (douilles, interrupteurs, socles de prise...); Faire intervenir un électricien qualifié afin de remplacer les matériels électriques vétustes
