## Dossier Technique Immobilier

Numéro de dossier : 2024YLO01578  
Date du repérage : 28/02/2024

Département : ... **Haute-Garonne**  
Adresse : ..... **Chemin Hivernos**  
Commune : ..... **31440 CIERP GAUD**  
**Section cadastrale C, Parcelle(s) n°**  
**758**

Périmètre de repérage :  
**Maison et annexes**

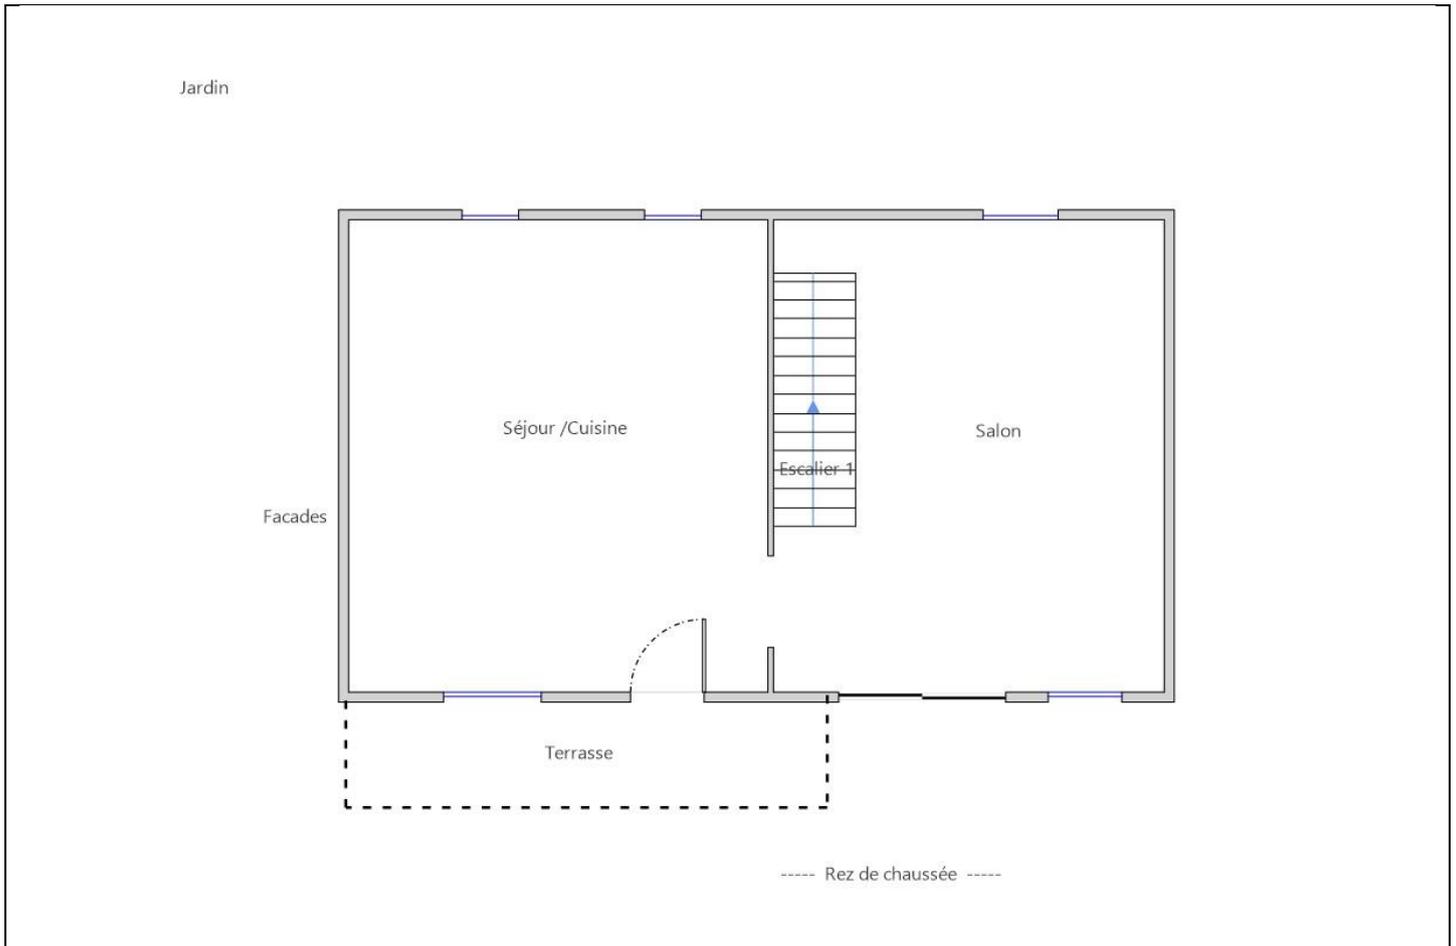
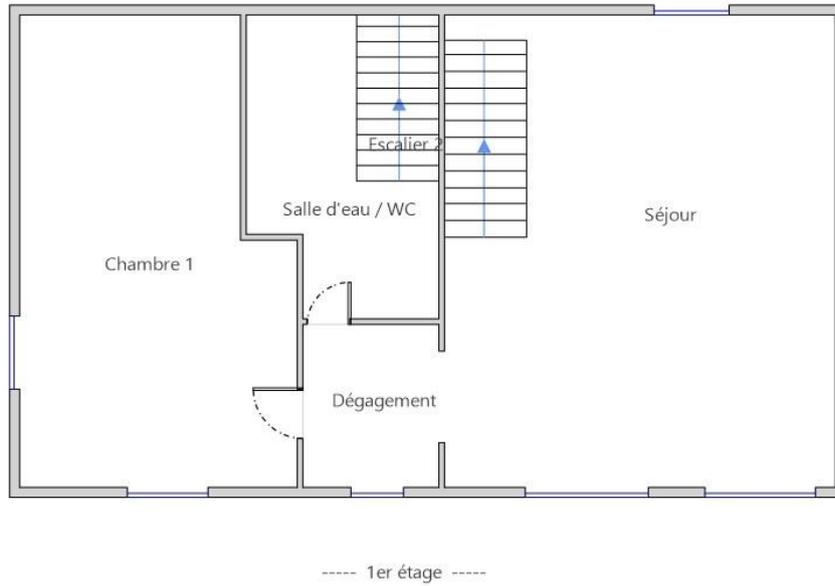
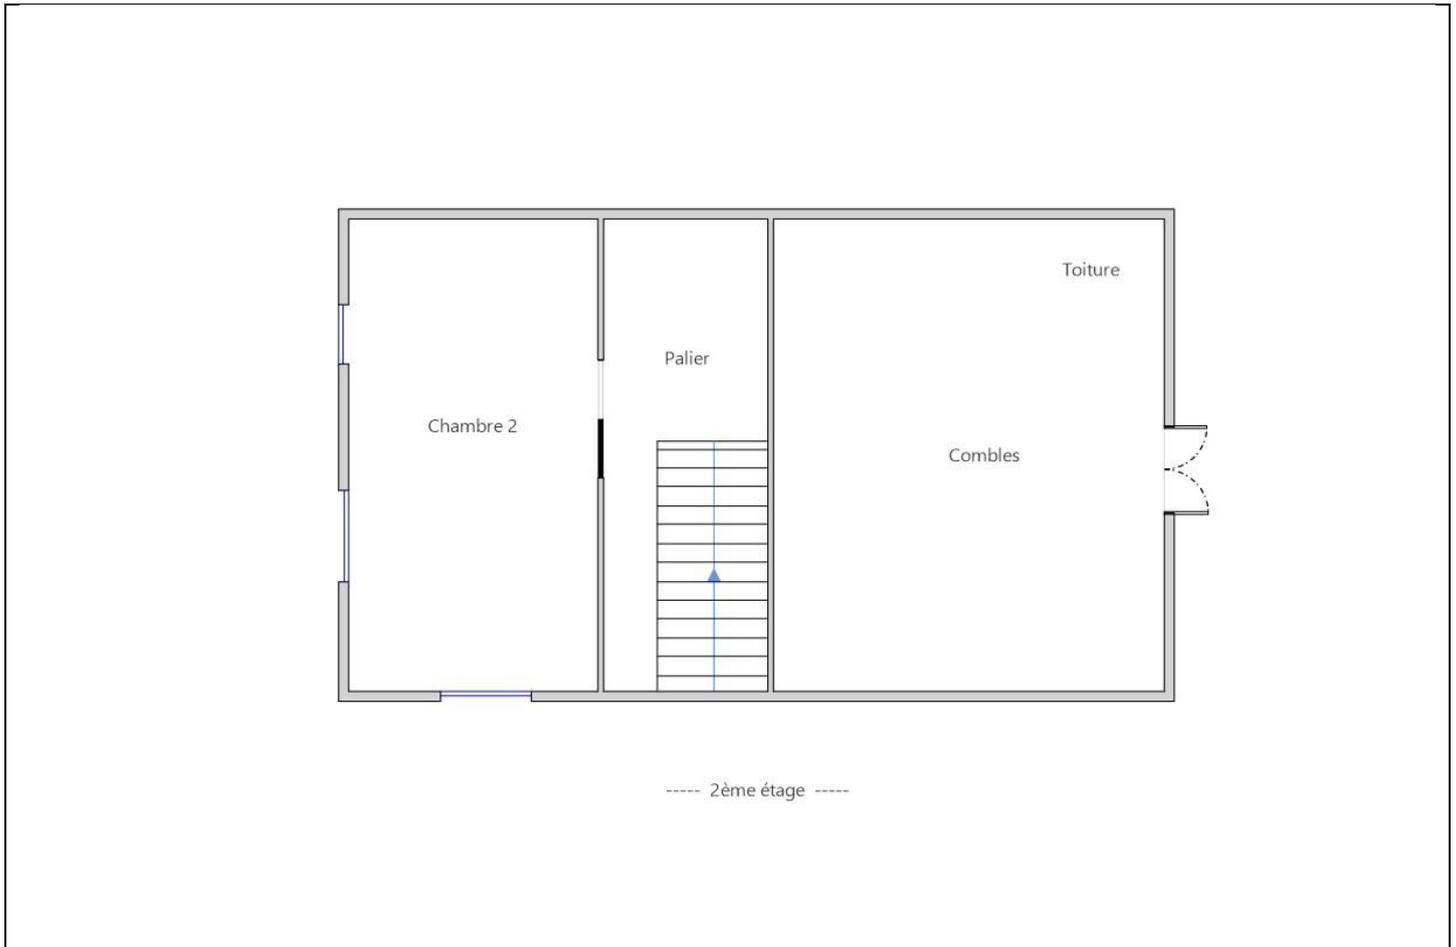
7.1 - Annexe - Schéma de repérage

Conduit en fibro-ciment		Dalles de sol	<p>Nom du propriétaire :  <b>M. et Mme BARES Robert et Régine</b>                      Adresse du bien :  <b>Chemin Hivernos</b>  <b>31440</b>  <b>CIERP GAUD</b></p>
	Conduit autre que fibro-ciment		Carrelage	
	Brides		Colle de revêtement	
	Dépôt de Matériaux contenant de l'amiante		Dalles de faux-plafond	
	Matériau ou produit sur lequel un doute persiste		Toiture en fibro-ciment	
	Présence d'amiante		Toiture en matériaux composites
