DOSSIER DE DIAGNOSTICS TECHNIQUES

N° de dossier : 2024-03-2502-GUEPRATTE

Date d'intervention : 25/03/2024

Adresse : 28 Rue de la République 31800 SAINT GAUDENS
Nature du bien : appartement
Etage : 2ème Etage
Lot(s) : 7
Date de construction : 1975

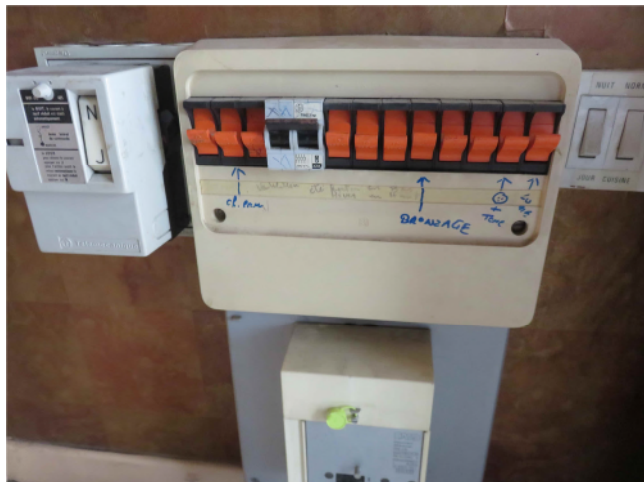
Photo Photographie n°2

Tableau : Absence de l' interrupteur différentiel 30 ma

L'installation intérieure d'électricité comporte des anomalies.
Il est recommandé au propriétaire de les supprimer en consultant dans les meilleurs délais un installateur électricien qualifié afin d'éliminer les dangers qu'elle(s) présente(nt).

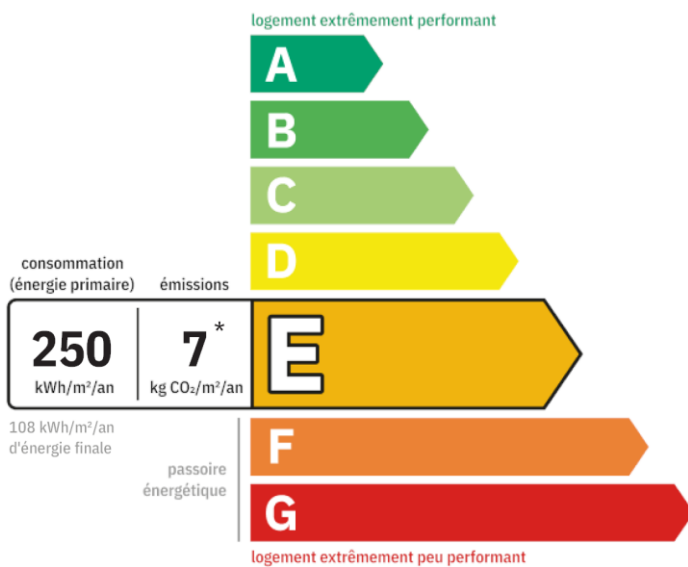
Performance énergétique et climatique

Consommation conventionnelle :E : 250 kWh EP/m².an
Estimation des émissions de gaz à effet de serre : B : 7 kg CO₂/m².an

Ce logement émet 254 kg de CO₂ par an, soit l'équivalent de 1316 km parcourus en voiture.
