Résumé de l'expertise n° 23/M/21227/FZF

Adresse : **41 Chemin du Marmajou**

Commune : **65700 MAUBOURGUET**

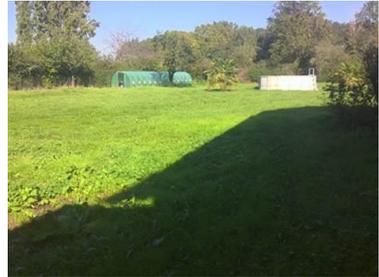
Localisation	Description	Photo
Jardin	Sol : Terre et herbe Porte A : Métal et Peinture Mur A - Mur B - Mur C - Mur D -

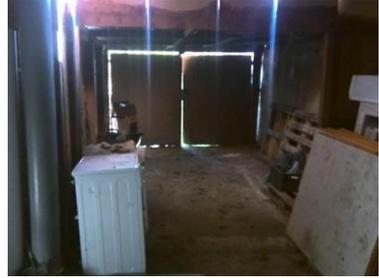
Rez de chaussée - Garage	Sol : Béton Sol : Terre battue Mur A : Ciment Mur B, C, D : Bois Mur E, F : Ciment et Galets jointés Porte 1 D : Bois et Peinture Porte 2 A : Bois et Peinture

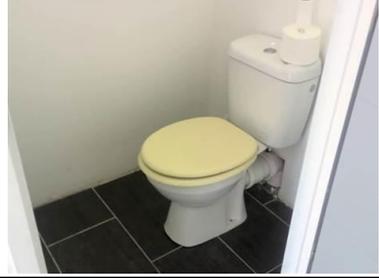
Rez de chaussée - Wc	Sol : Béton et Carrelage Mur A, B, C, D : Plâtre et Peinture Plafond : Plâtre et Peinture Fenêtre C : PVC Porte A : Bois et Peinture

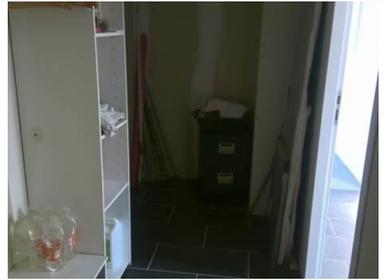
Localisation	Description	Photo
Rez de chaussée - Cellier	Sol : Béton et Carrelage Mur A, B, C, D : Placoplatre Plafond : Placoplatre Porte A : Bois et Peinture

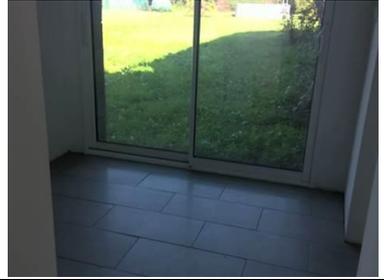
Rez de chaussée - Dégagement	Sol : Béton et Carrelage Mur A, B, C, D : Plâtre et Peinture Plafond : Plâtre et Peinture Fenêtre C : Aluminium et Peinture Volet C : Aluminium et Peinture

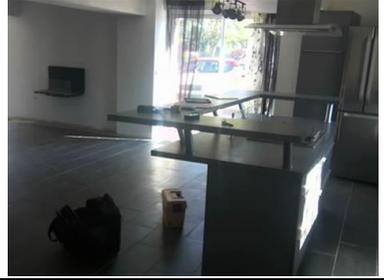
Rez de chaussée - Cuisine / Séjour	Sol : Béton et Carrelage Mur A, B, C, D : Plâtre et Peinture Plafond : Plâtre et Peinture Fenêtre 1 C : Aluminium et Peinture Fenêtre 2 D : Aluminium et Peinture Volet 1 C : Aluminium et Peinture Volet 2 D : Aluminium et Peinture

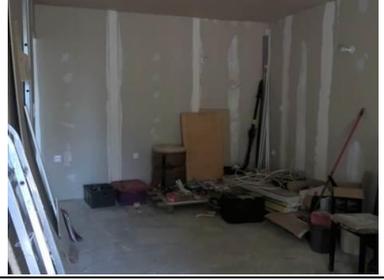
Rez de chaussée - Salon	Sol : Béton Mur A, B, C, D : Placoplatre Plafond : Placoplatre Fenêtre D : PVC Volet D : Aluminium et Peinture

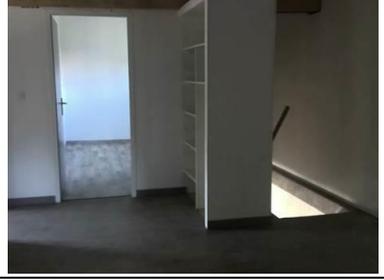
1er étage - Palier	Sol : Parquet et Parquet flottant Mur A, B, C, D, E, F : Plâtre et Peinture Plafond : Plâtre et Peinture Plinthes : Bois Porte 1 A : Bois et Peinture Porte 2 C : Bois et Peinture Porte 3 C : Bois et Peinture Porte 4 D : Bois et Peinture Porte 5 F : Bois et Peinture

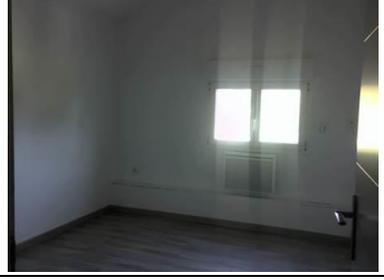
1er étage - Chambre 1	Sol : Parquet et Parquet flottant Mur A, B, C, D : Plâtre et Peinture Plafond : Plâtre et Peinture Plinthes : Bois Fenêtre C : PVC Porte A : Bois et Peinture Volet C : Aluminium et Peinture

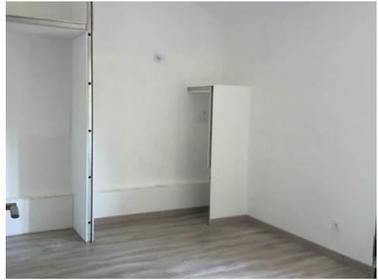
Localisation	Description	Photo
1er étage - Chambre 2	Sol : Parquet et Parquet flottant Mur A, B, C, D : Plâtre et Peinture Plafond : Plâtre et Peinture Plinthes : Bois Fenêtre D : PVC Porte A : Bois et Peinture Volet D : Aluminium et Peinture

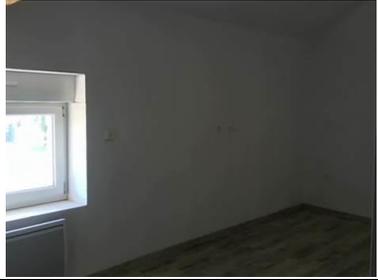
1er étage - Chambre 3	Sol : Parquet et Parquet flottant Mur A, B, C, D, E, F : Plâtre et Peinture Plafond : Plâtre et Peinture Plinthes : Bois Fenêtre C : PVC Porte A : Bois et Peinture Volet C : Aluminium et Peinture

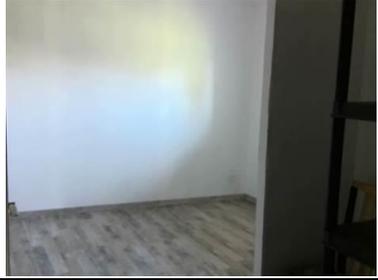
1er étage - Chambre 4	Sol : Parquet et Parquet flottant Mur A, B, C, D, E, F : Plâtre et Peinture Plafond : Plâtre et Peinture Plinthes : Bois Fenêtre D : PVC Porte A : Bois et Peinture Volet D : Aluminium et Peinture

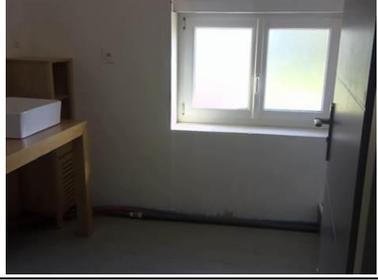
1er étage - Salle d'eau + Wc	Sol : Parquet et Carrelage Mur 1 A : Plâtre et Peinture Mur 2 B : Plâtre et Peinture Mur 3 C : Plâtre et Peinture Mur 4 D : Plâtre et Peinture Mur 5 E : Plâtre et Peinture Mur 6 F : Plâtre et Peinture Mur 7 D : Plâtre et Carrelage Mur 8 E : Plâtre et Carrelage Mur 9 F : Plâtre et Carrelage Plafond : Plâtre et Peinture Fenêtre C : PVC Porte A : Bois et Peinture Volet C : Aluminium et Peinture

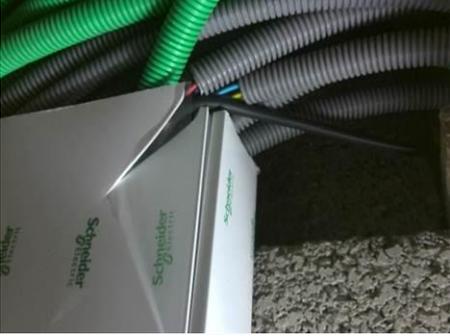
<p>Photo PhEle001 Libellé de l'anomalie : B8.3 e Au moins un conducteur isolé n'est pas placé sur toute sa longueur dans un conduit, une goulotte ou une plinthe ou une huisserie, en matière isolante ou métallique, jusqu'à sa pénétration dans le matériel électrique qu'il alimente. Remarques : Présence de conducteurs électriques non protégés mécaniquement ; Faire intervenir un électricien qualifié afin d'installer des protections mécanique sur les conducteurs non protégés</p>

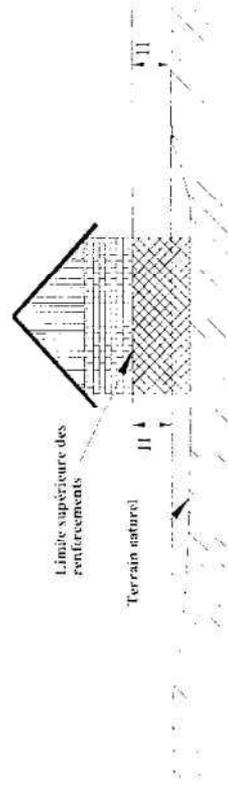
Les irrégularités locales de la topographie ne sont pas forcément prises en compte si elles sont de surface faible par rapport à la surface totale de la zone considérée (bleue ou rouge). Aussi, dans le cas de petits talwegs ou de petites cuvettes, il faut considérer que la côte du terrain naturel est la côte des terrains environnants (les creux étant vite remplis par les écoulements), conformément au schéma ci dessous :

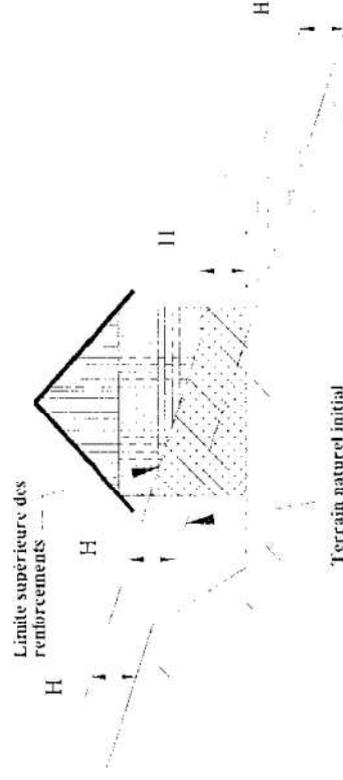
c En cas de terrassements en déblais, la hauteur doit être mesurée par rapport au terrain naturel initial

c En cas de terrassements en remblais

- dans le cas général, la hauteur à renforcer sera mesurée depuis le sommet des remblais.
- lorsqu'ils sont attenants à la construction, ils peuvent remplacer le renforcement des façades exposées que s'ils ont été spécifiquement conçus pour cela (parement exposé aux écoulements subverticaux sauf pour les inondations en plaine, dimensionnement pour résister aux efforts prévisibles, ...).
