## Résumé de l'expertise n° 24/SOL/6052

Adresse : ..... **2 CHEMIN DE LA CARRERE**

## Rapport de mission de repérage des matériaux et produits contenant de l'amiante pour l'établissement du constat établi à l'occasion de la vente d'un immeuble bâti (Listes A et B de l'annexe 13-9 du Code de la Santé publique)

Numéro de dossier : 24/SOL/6052  
Date du repérage : 17/04/2024

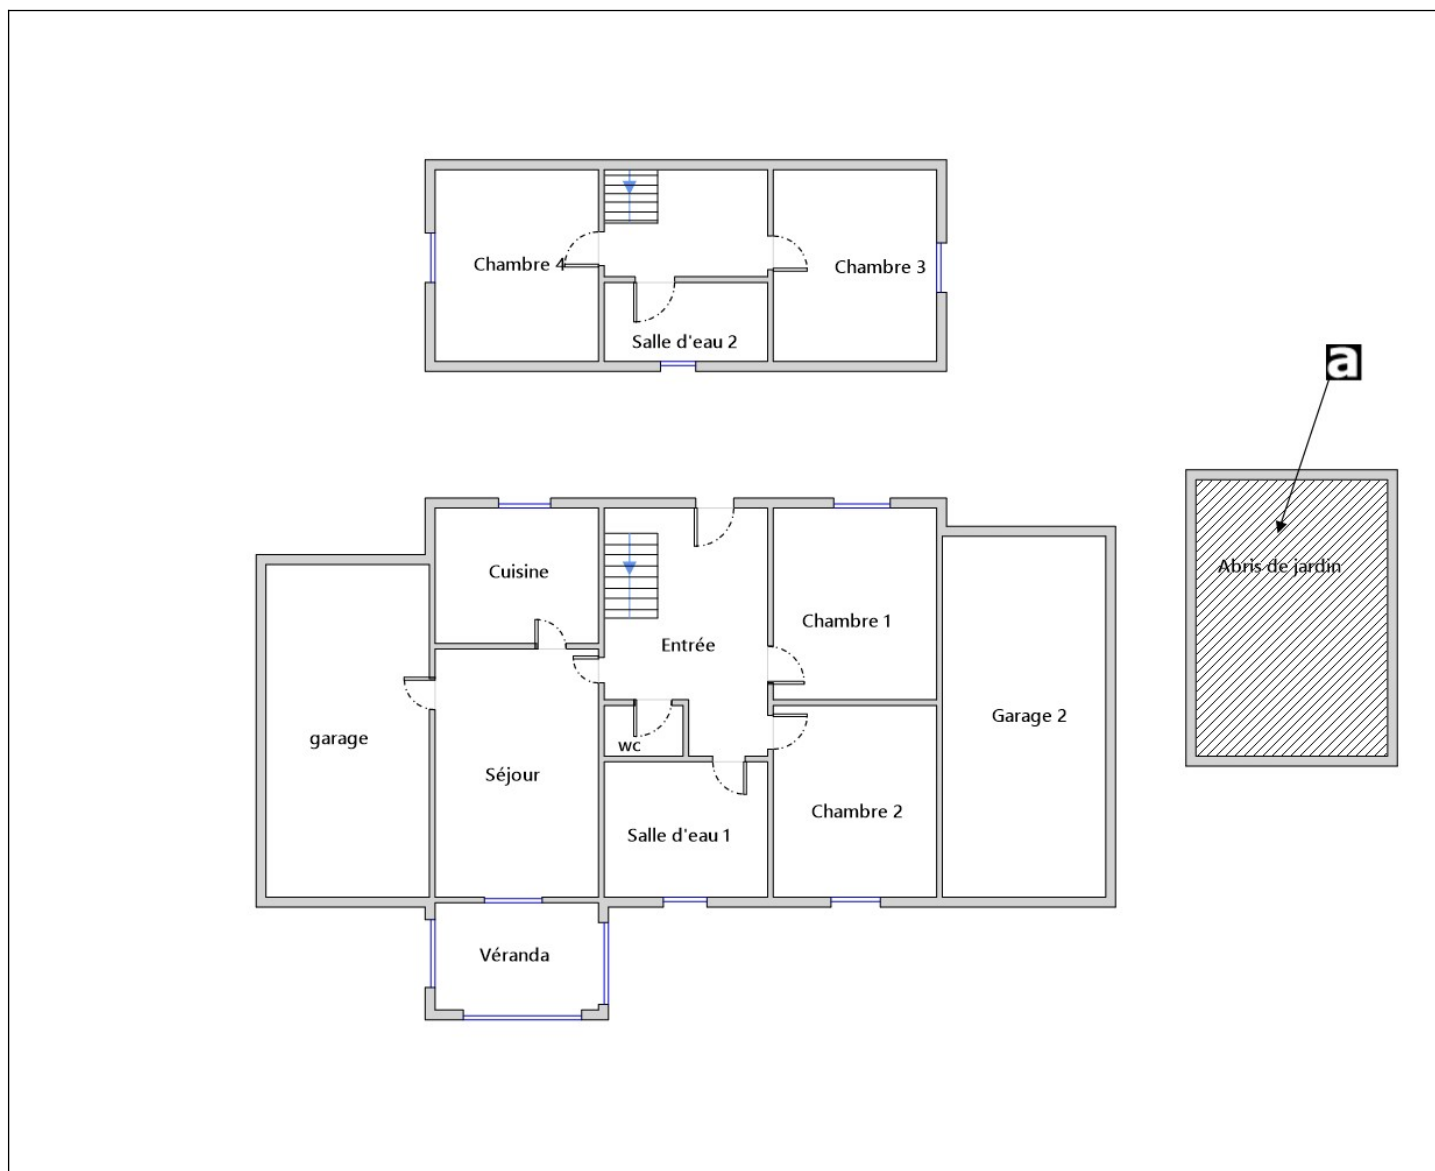
7.1 - Annexe - Schéma de repérage

Localisation	Identifiant + Description	Conclusion (justification)	Etat de conservation** et préconisations*
Abris de jardin	Identifiant: ZPSO-001 Description: Dalle de sol Liste selon annexe.13-9 du CSP: B	Présence d'amiante (Sur jugement de l'opérateur)	Matériau dégradé (étendue ponctuelle)  <b>Résultat</b> AC1**  <b>Préconisation</b> : Il est recommandé de réaliser une action corrective de premier niveau.  <b>Recommandation</b> : surveillance

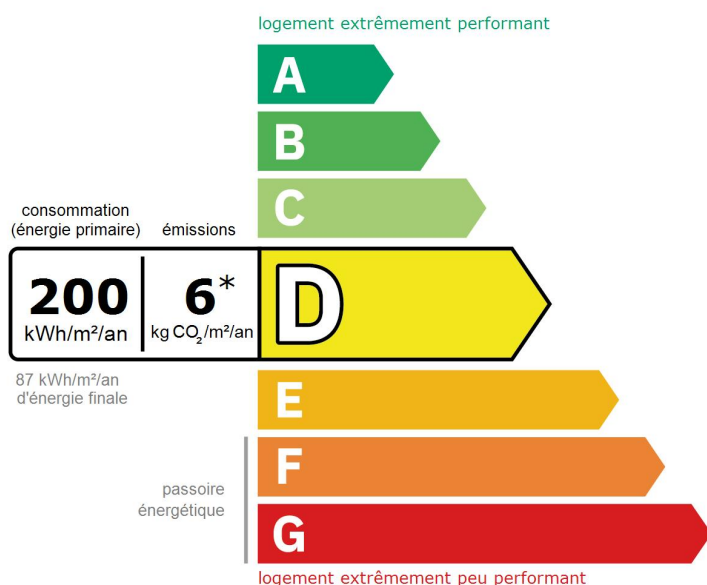
\* Dont émissions de gaz à effet de serre

peu d'émissions de CO<sub>2</sub>

Le niveau de consommation énergétique dépend de l'isolation du logement et de la performance des équipements. Pour l'améliorer, voir pages 4 à 6

Ce logement émet 997 kg de CO<sub>2</sub> par an, soit l'équivalent de 5 167 km parcourus en voiture. Le niveau d'émissions dépend principalement des types d'énergies utilisées (bois, électricité, gaz, fioul, etc.)

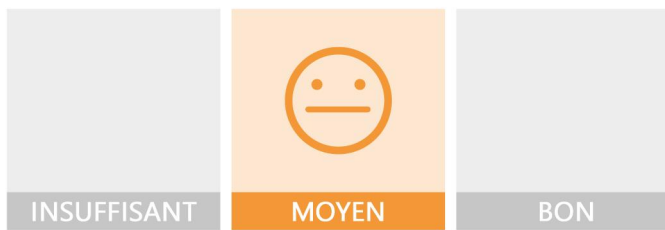
### Confort d'été (hors climatisation)\*

Les caractéristiques de votre logement améliorant le confort d'été :

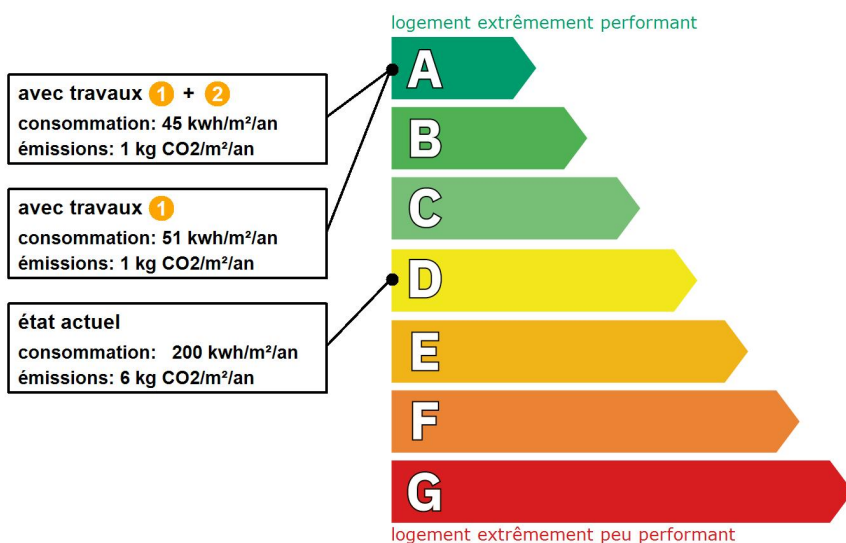
Évolution de la performance après travaux

Dont émissions de gaz à effet de serre
