# DOSSIER DE DIAGNOSTICS TECHNIQUES

Référence : 1958.THIBAUD

**Maison individuelle**

**16 rue du Saison  
64190 RIVEHAUTE**

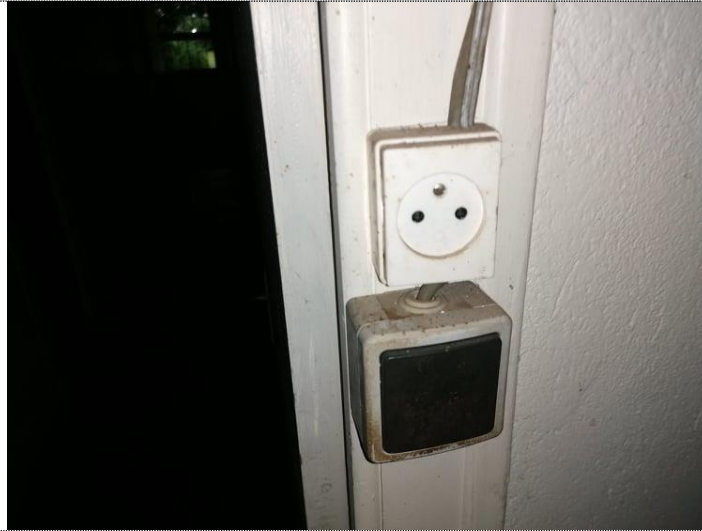
#### Point de contrôle N° B.3.3.6 a1)

Description : Au moins un socle de prise de courant ne comporte pas de broche de terre.

Localisation : Vérifier l'ensemble

Observation(s) Equiper les socles de prises de contact de terre

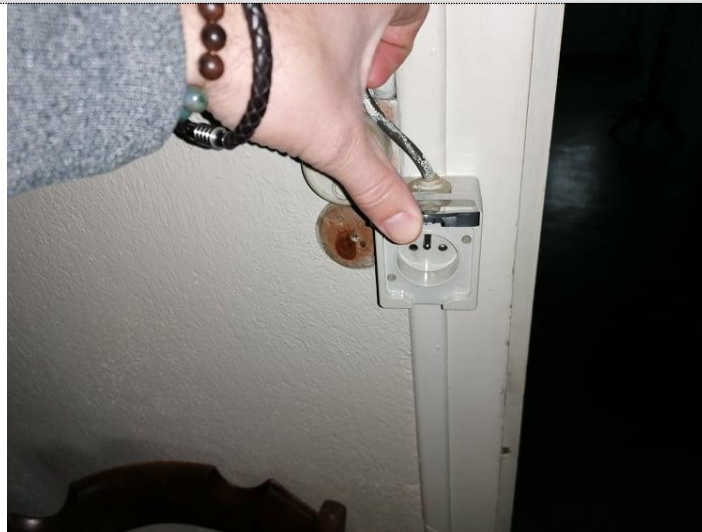
#### Point de contrôle N° B.3.3.6 a2)

Description : Au moins un socle de prise de courant comporte une broche de terre non reliée à la terre.

Observation(s) Relier les socles de prise à la terre ou installer un DDHS 30 mA en tête d'installation

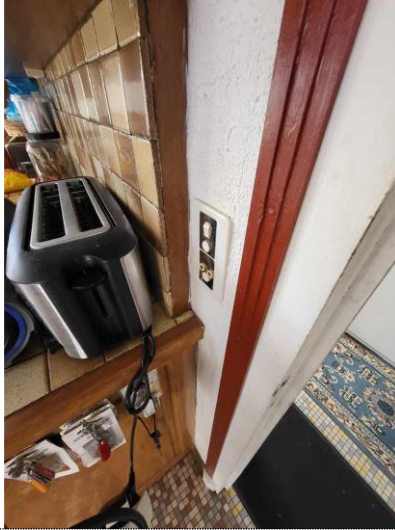
### Point de contrôle N° B.4.3 b)

**Description :** Le type d'au moins un FUSIBLE ou un DISJONCTEUR n'est plus autorisé (fusible à tabatière, à broches rechargeables, COUPE-CIRCUIT A FUSIBLE de type industriel, DISJONCTEUR réglable en courant protégeant des CIRCUITS terminaux).

**Localisation :** Vérifier l'ensemble

**Observation(s)** Retirer et/ou remplacer les fusibles de modèle non autorisés

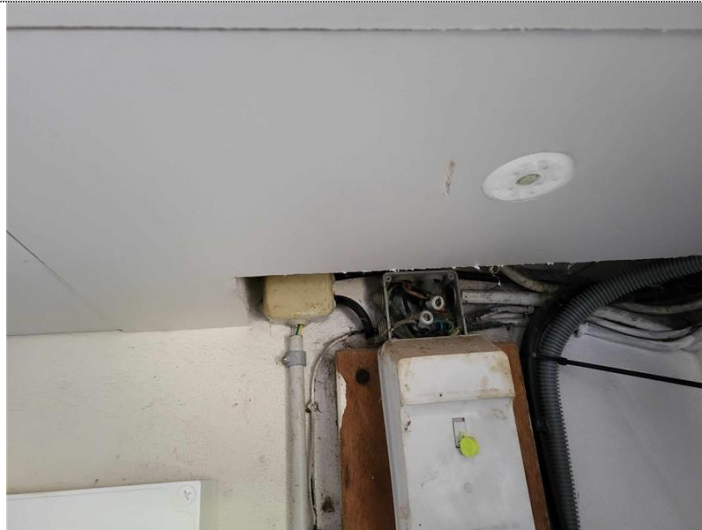
### Point de contrôle N° B.7.3 a)

**Description :** L'ENVELOPPE d'au moins un matériel est manquante ou détériorée.

**Observation(s)** Mettre en place les caches manquants et/ou remplacer les caches détériorés

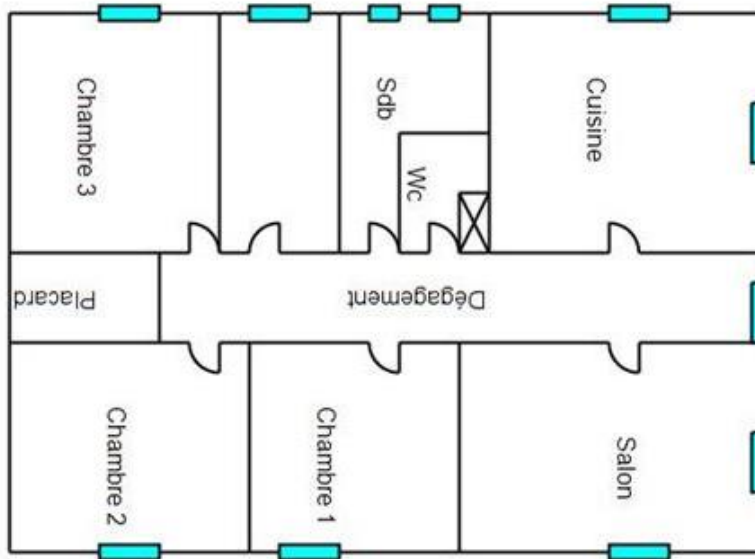
Plan étage

PLANCHE DE REPERAGE USUEL					
N° dossier :	1958.THIBAUD			Adresse de l'immeuble :	16 rue du Saison 64190 RIVEHAUTE
N° planche :	2/2	Version :	0		
Origine du plan :	Cabinet de diagnostics			Bâtiment – Niveau :	Croquis N°2
