## **Dossier de Diagnostics Techniques Immobiliers**

**Adresse du bien : 17 rue des Pyrénées  
65360 MOMERES**

**Dossier n° DASSE-23-04-09732**

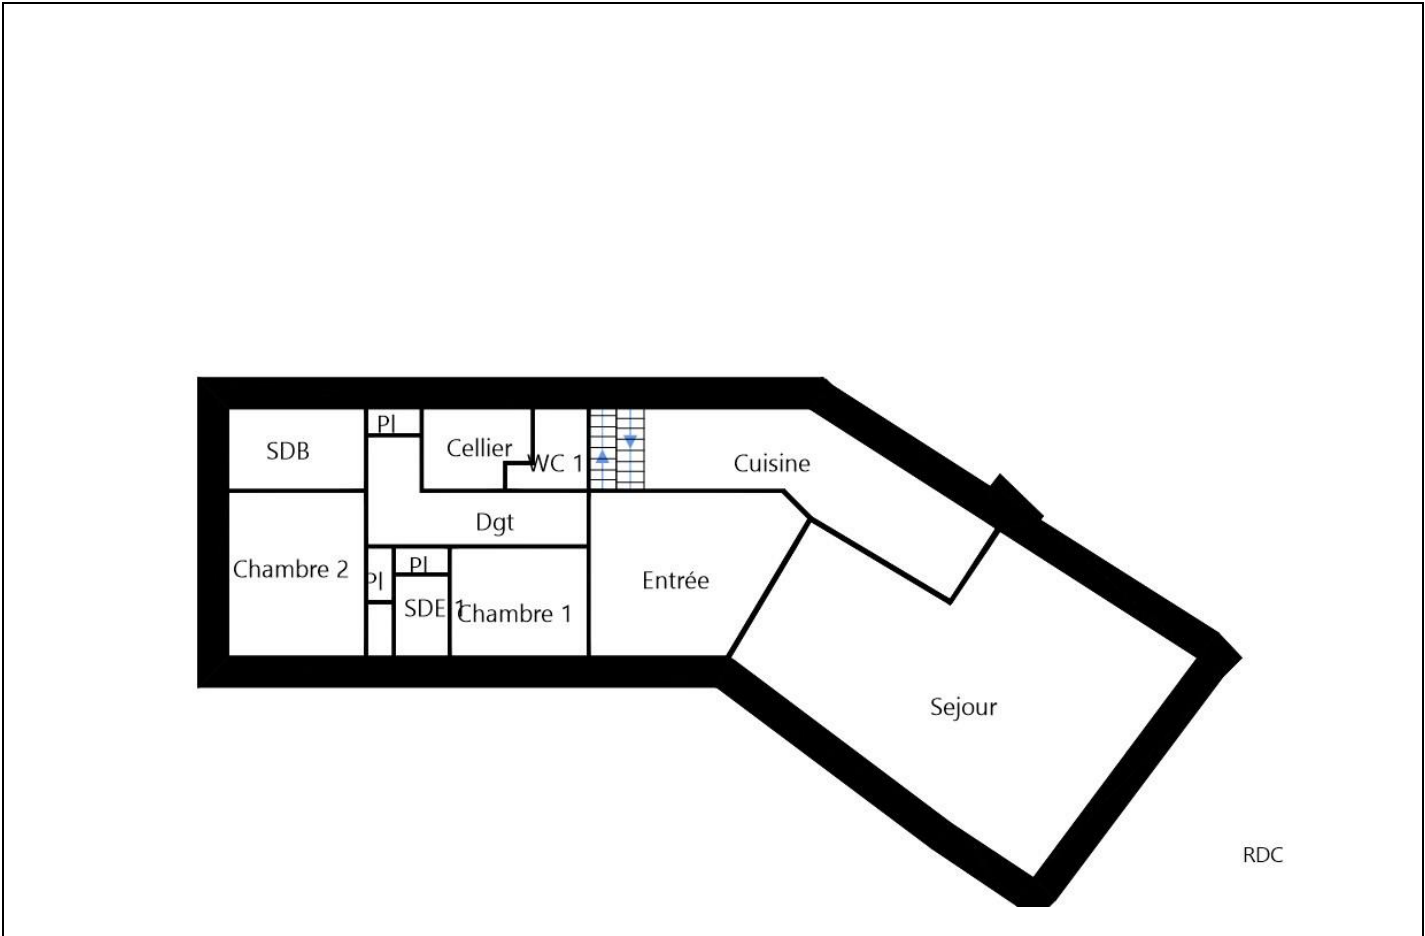
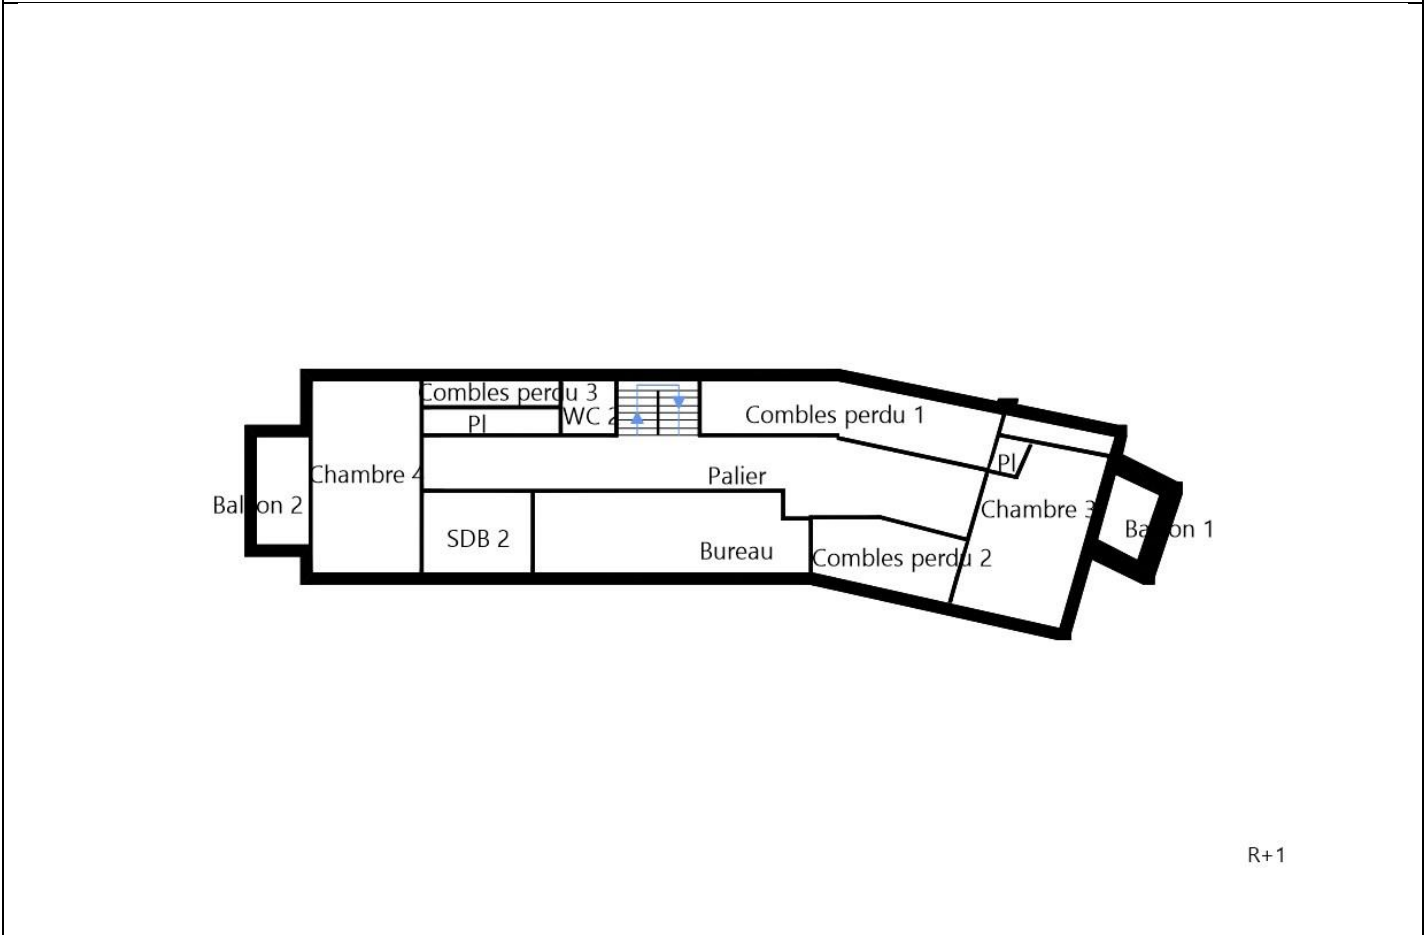
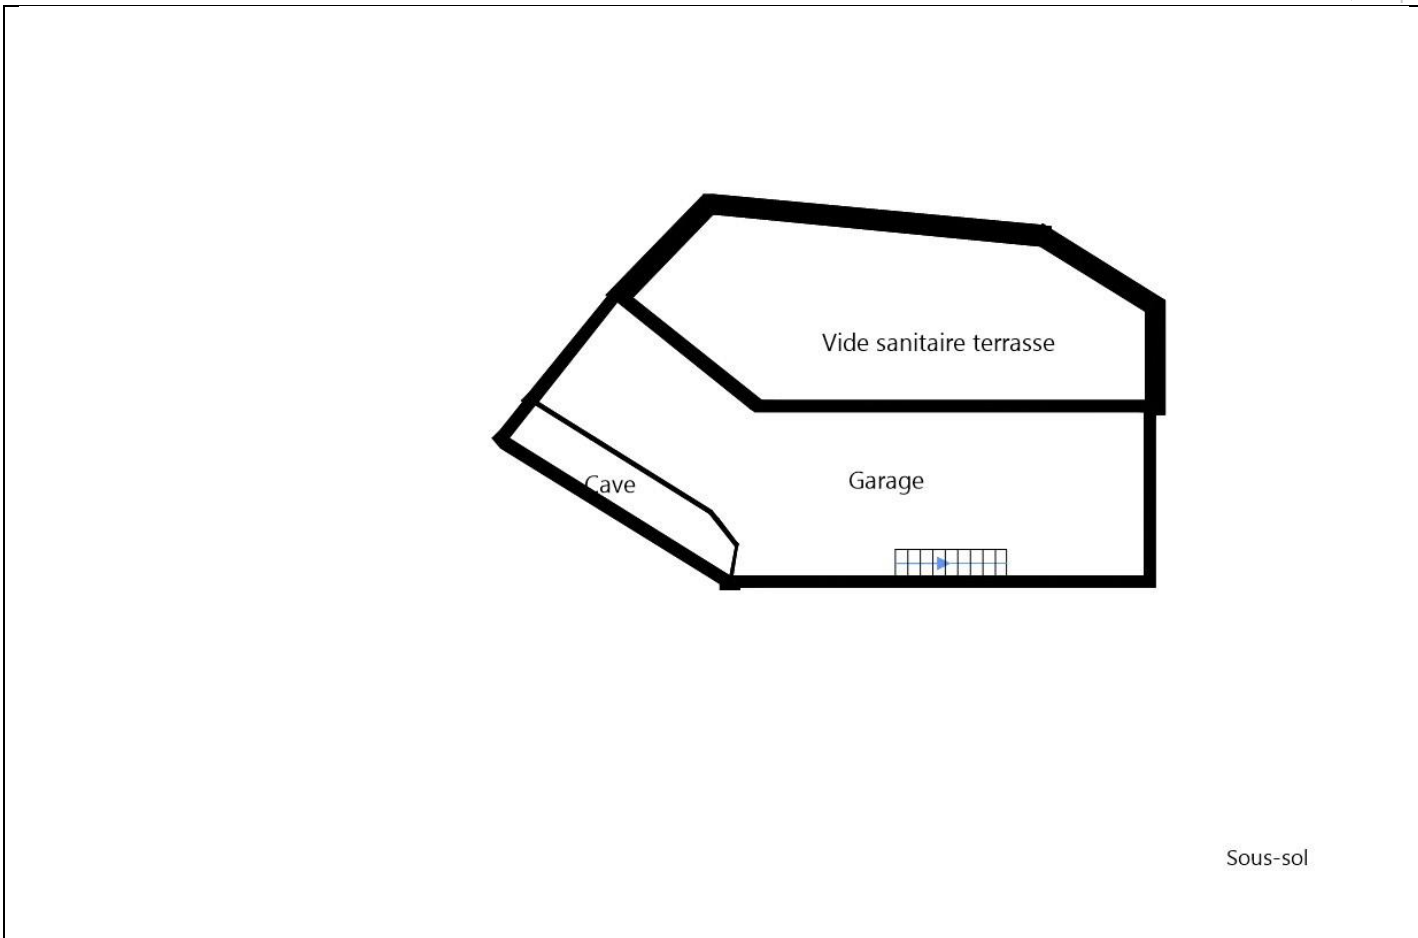
7.1 - Annexe - Schéma de repérage\* / Plan de situation / Plan cadastral / Photos

\* Schéma non-côté et non contractuel établi par l'opérateur

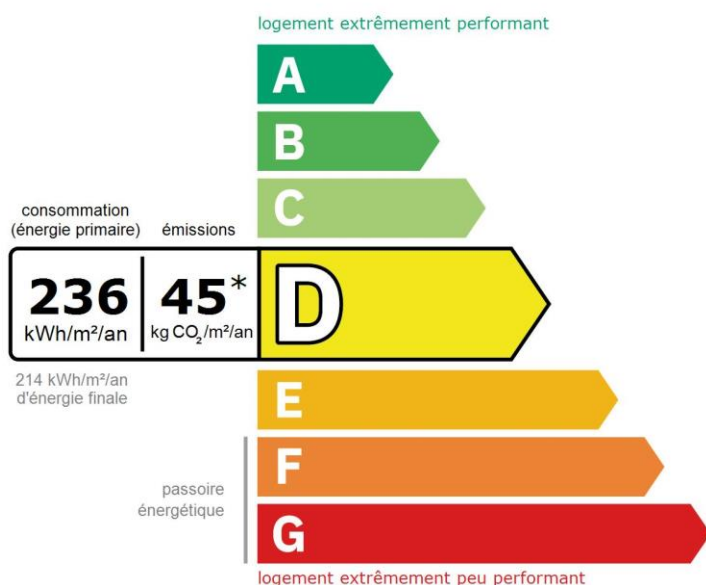
## Performance énergétique et climatique

Le niveau de consommation énergétique dépend de l'isolation du logement et de la performance des équipements. Pour l'améliorer, voir pages 4 à 6

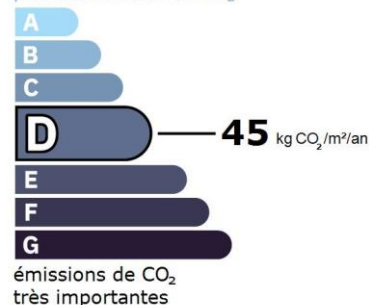
Ce logement émet **10 565 kg de CO<sub>2</sub> par an**, soit l'équivalent de **54 739 km parcourus en voiture**.

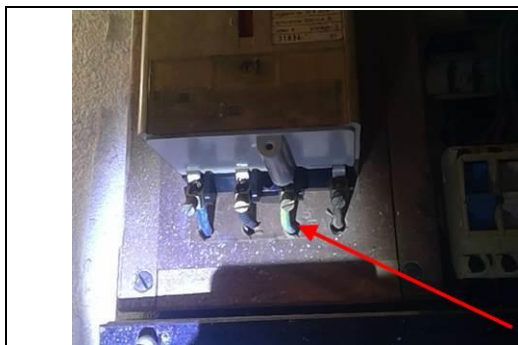
Photo PhEle001

Libellé de l'anomalie : L'installation comporte au moins un conducteur actif repéré par la double coloration vert et jaune.

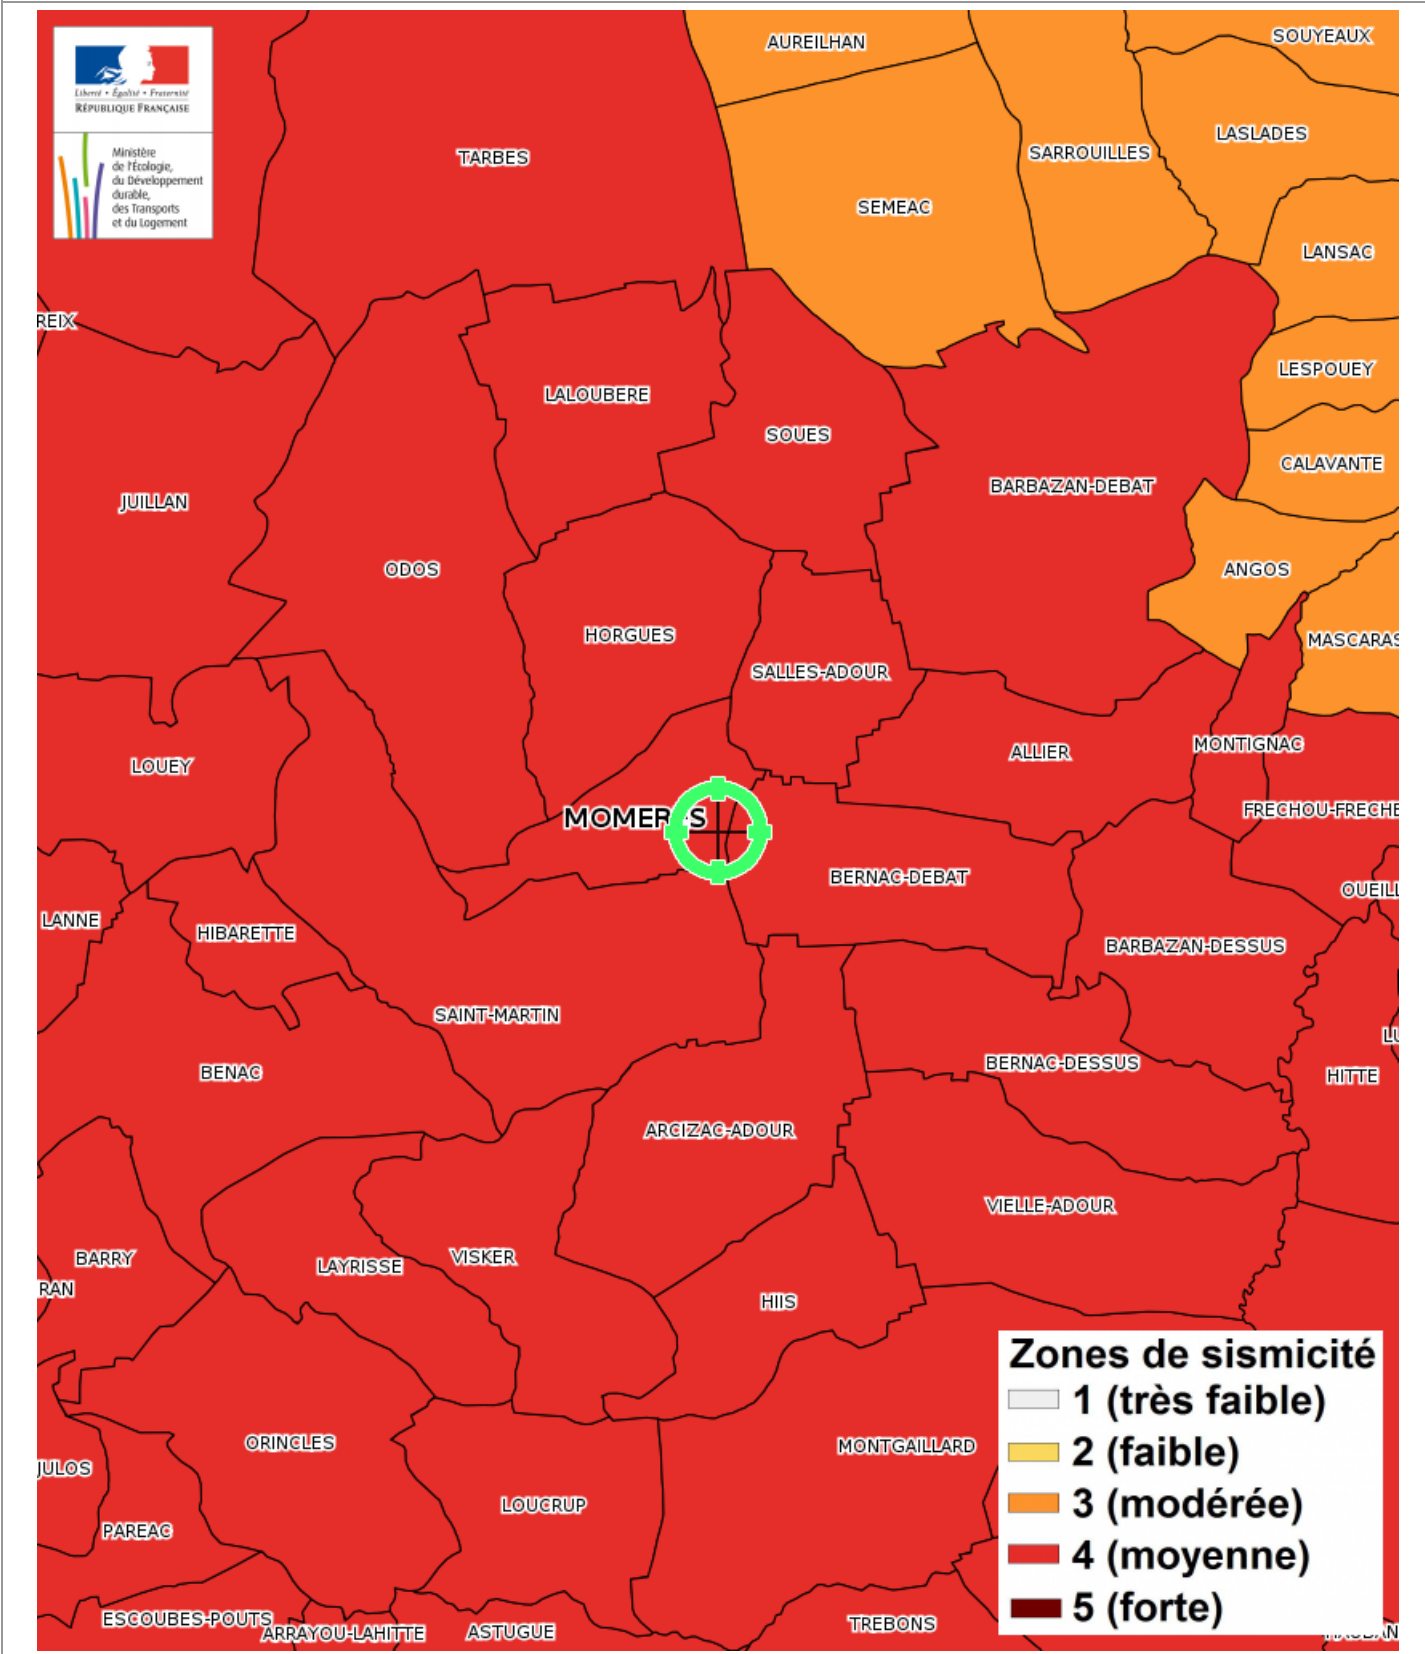
## Zonage réglementaire sur la Sismicité

Zonage règlementaire sur la Sismicité : Zone 4 - Moyenne

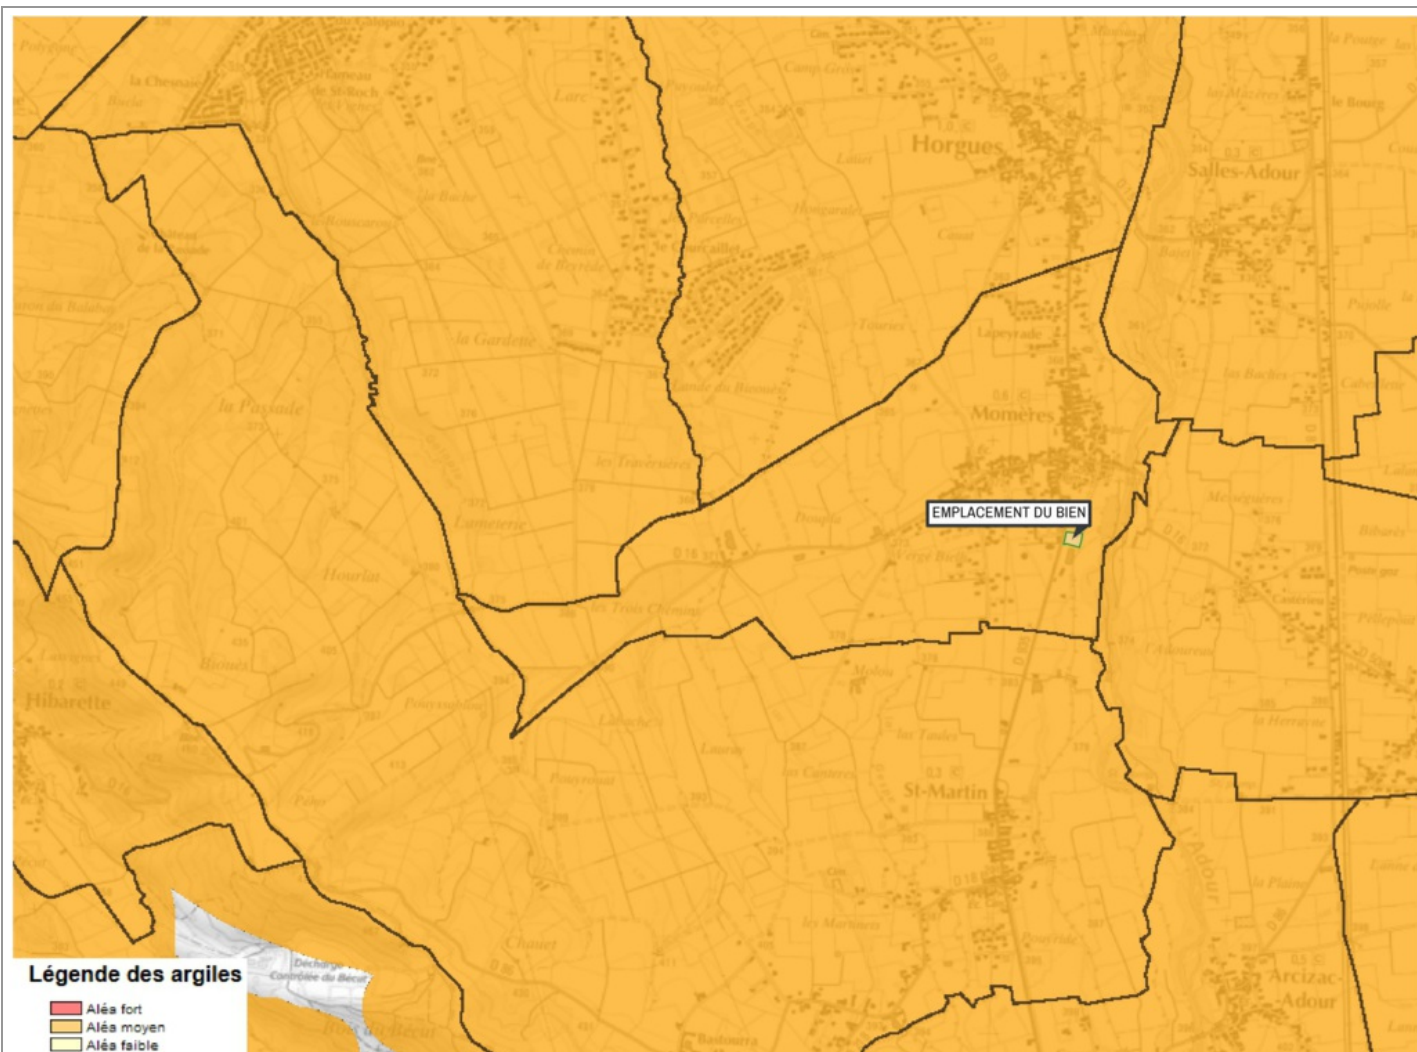
### Mouvement de terrain Argile (Loi ELAN)

Mouvement de terrain Argile (Loi ELAN) Informatif

**EXPOSÉ**

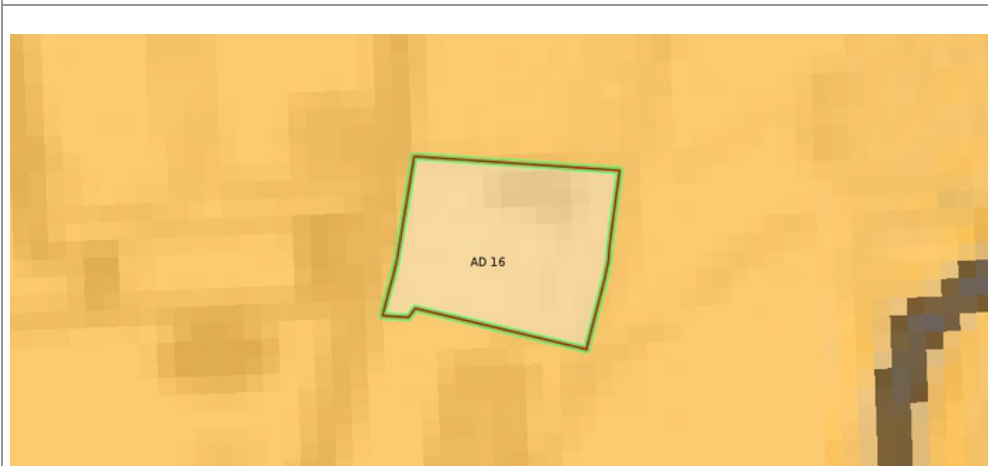
### Zoom et Légende extraits de la carte originale ci-dessus

### Légende Mouvement de terrain Argile (Loi ELAN) Carte réglementaire Source BRGM

- Aléa fort**  
Concerné par la loi ELAN\*
- Aléa moyen**  
Concerné par la loi ELAN\*
- Aléa faible**  
Non concerné par la loi ELAN

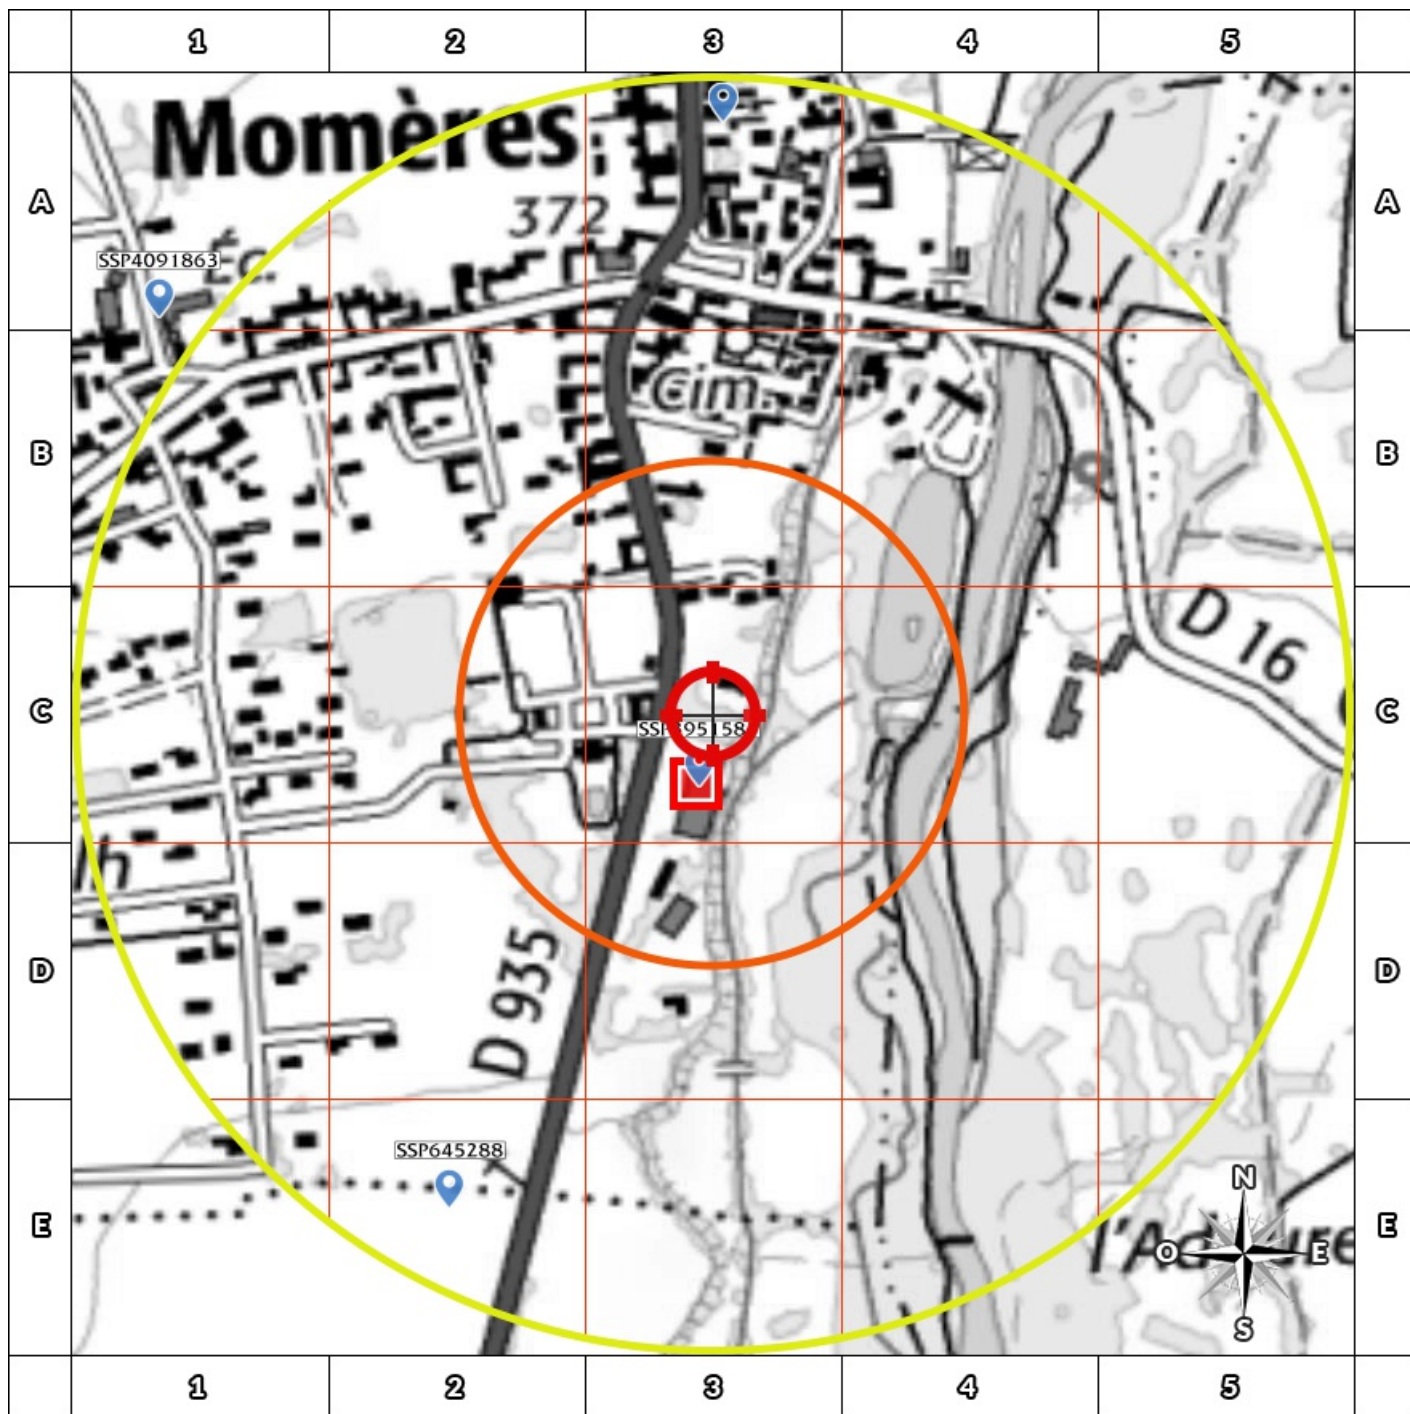
## Cartographie des sites

situés à moins de 200m du bien et à moins de 500m du bien

Retrouvez sur cette cartographie un inventaire des sites pollués (ou potentiellement polluée) situés à moins de 500m du bien représentés par les pictos et . Chacun de ces pictos est détaillé sur la page suivante grâce à sa lettre et son numéro (A2, B4, ...) qui vous aideront à vous repérer sur la carte. Le descriptif complet des sites CASIAS est consultable sur le site <https://georisques.gouv.fr/>.
